**ANÁLISE DO EVENTO DE INUNDAÇÃO BRUSCA
OCORRIDO EM SÃO LOURENÇO DO SUL, RS, EM 10
DE MARÇO DE 2011**

Tania Maria Sausen
María Silvia Pardi Lacruz
Silvia Midori Saito
Rodrigo da Silva Pereira

INPE
São José dos Campos
2012

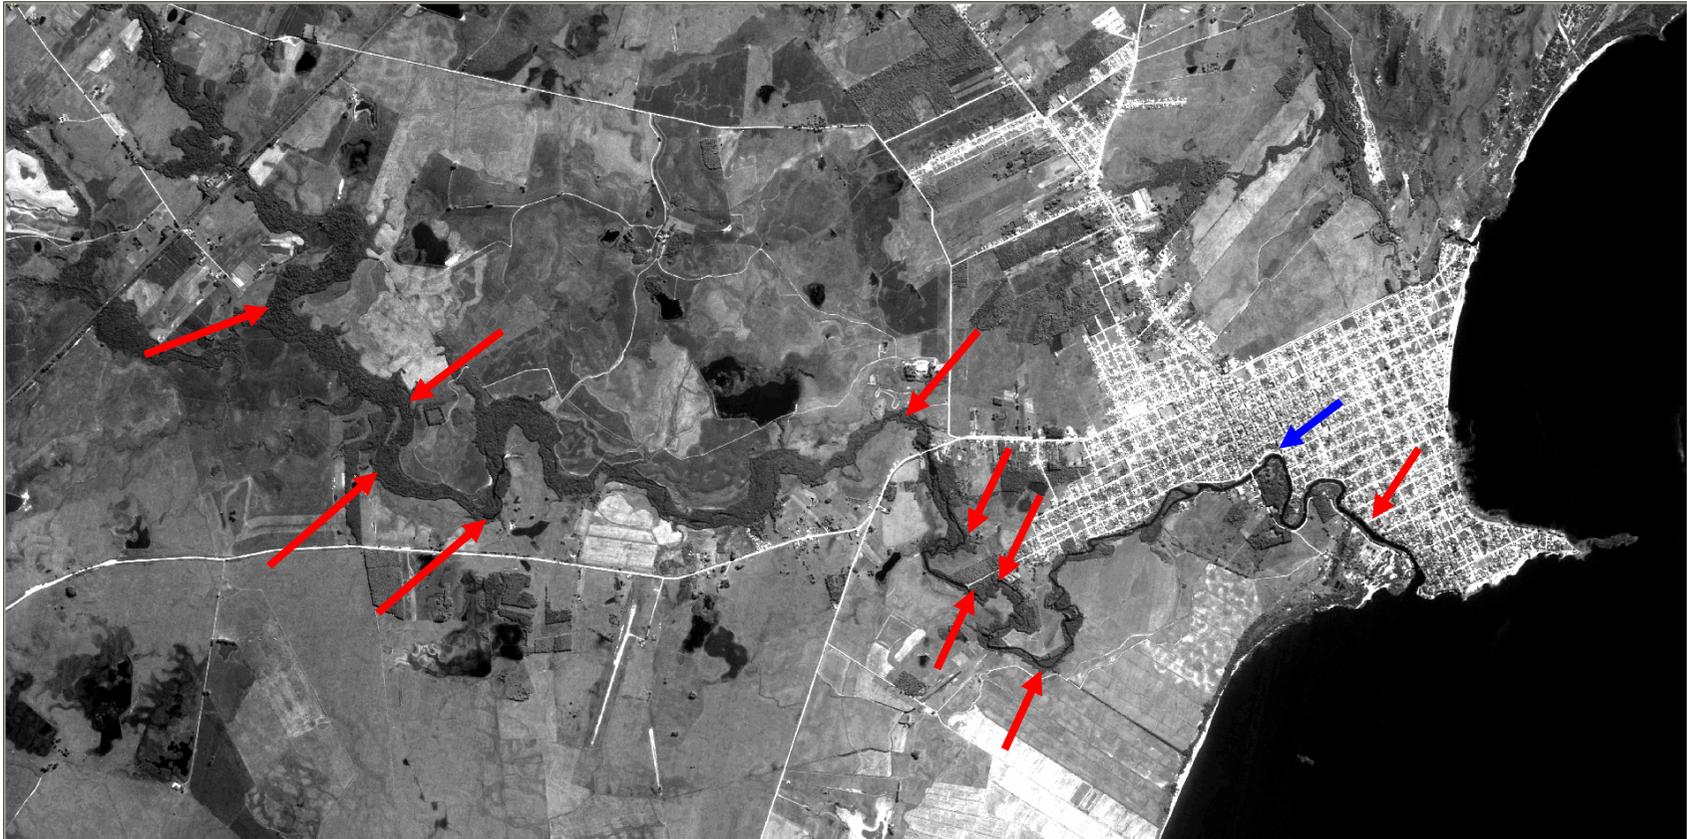
Figura 6.20 – Recorte de imagem CBERS2/HRC do canal do arroio São Lourenço onde são salientados cotovelos em ângulo reto e o ponto por onde a água extravasou dando início a inundação na área urbana (seta azul)

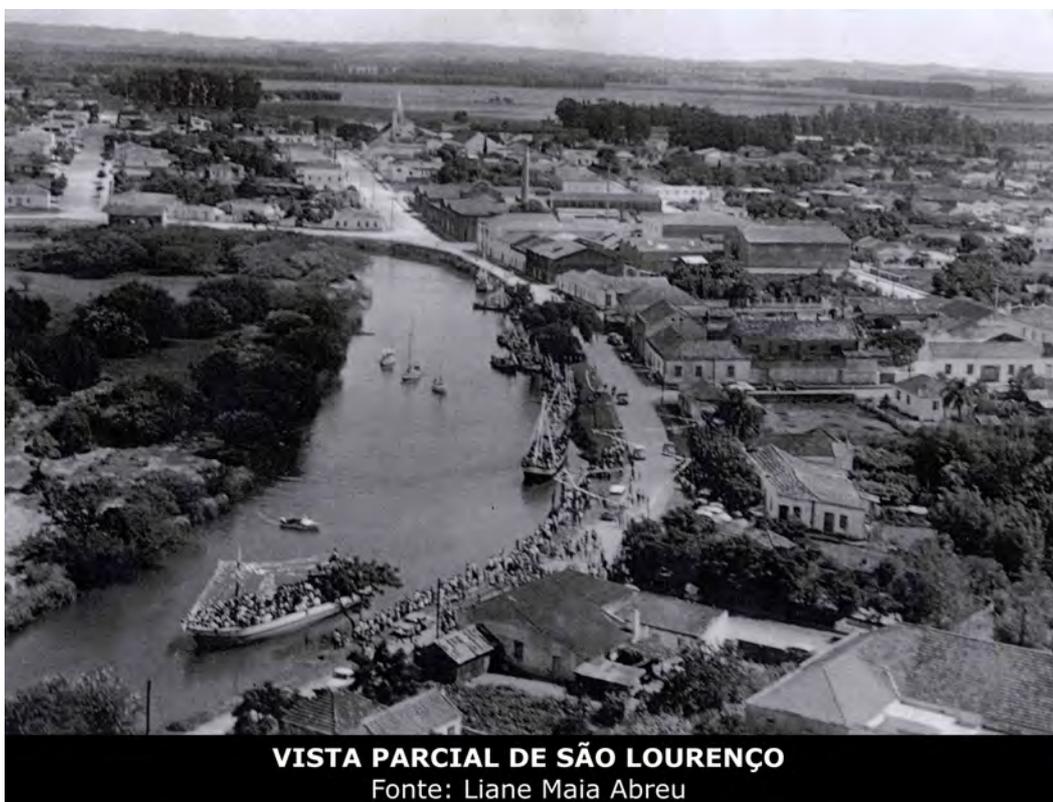
Figura 6.52 - Vista do arroio São Lourenço no centro da cidade onde se pode observar o canal totalmente sem vegetação aquática. Foto: Acervo Prefeitura Municipal de São Lourenço do Sul (março, 2011)

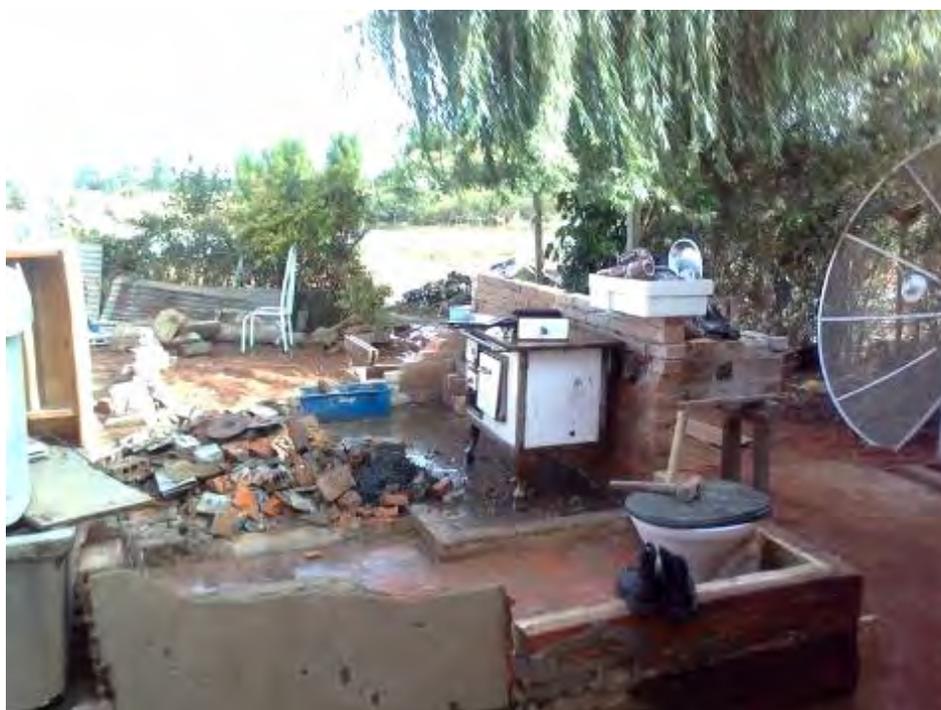
Figura 6.67 - No centro da foto, moradia completamente destruída localizada na rua General Osório, bairro Lomba, em São Lourenço do Sul. Foto: Acervo Prefeitura Municipal de São Lourenço do Sul (março, 2011)

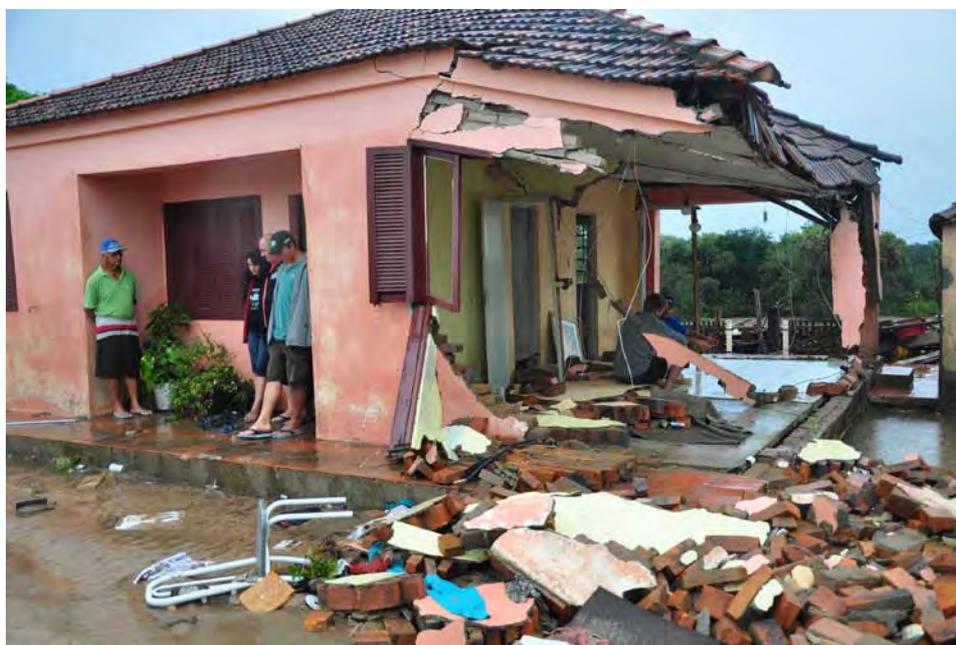
Figura 6.68 - Casa localizada às margens da rodovia Pelotas–Porto Alegre, na BR 116 próxima a ponte do Km 468, destruída pela força da correnteza do Arroio Viúva Tereza, no dia 10 de março de 2011. Foto: Acervo Zero Hora (março, 2011)

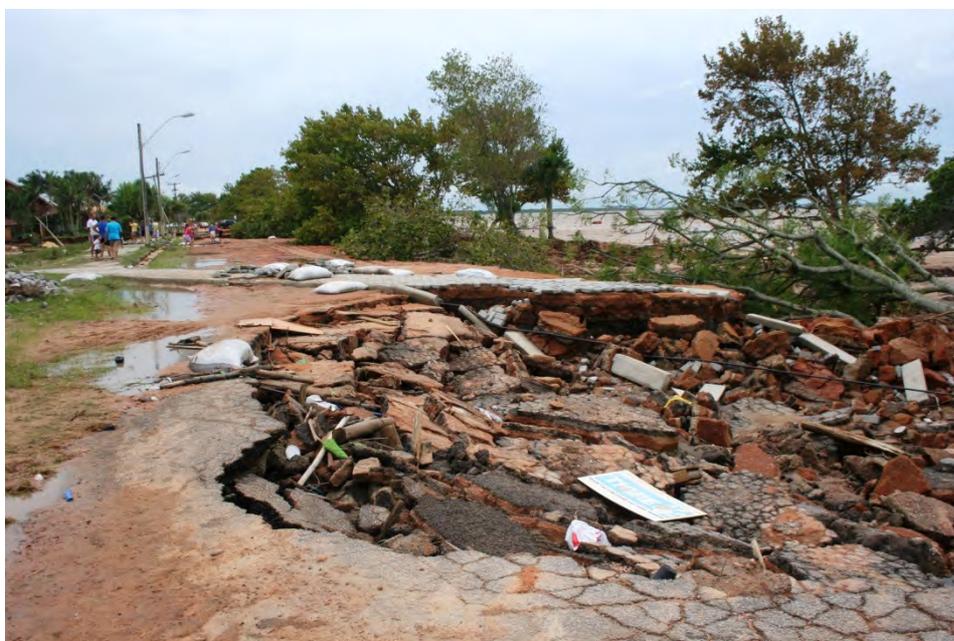
Figura 6.80 - Cratera no calçamento da praia da Barrinha provocada pela força das águas do Arroio São Lourenço. Foto: Acervo Prefeitura Municipal de São Lourenço do Sul (março, 2011).

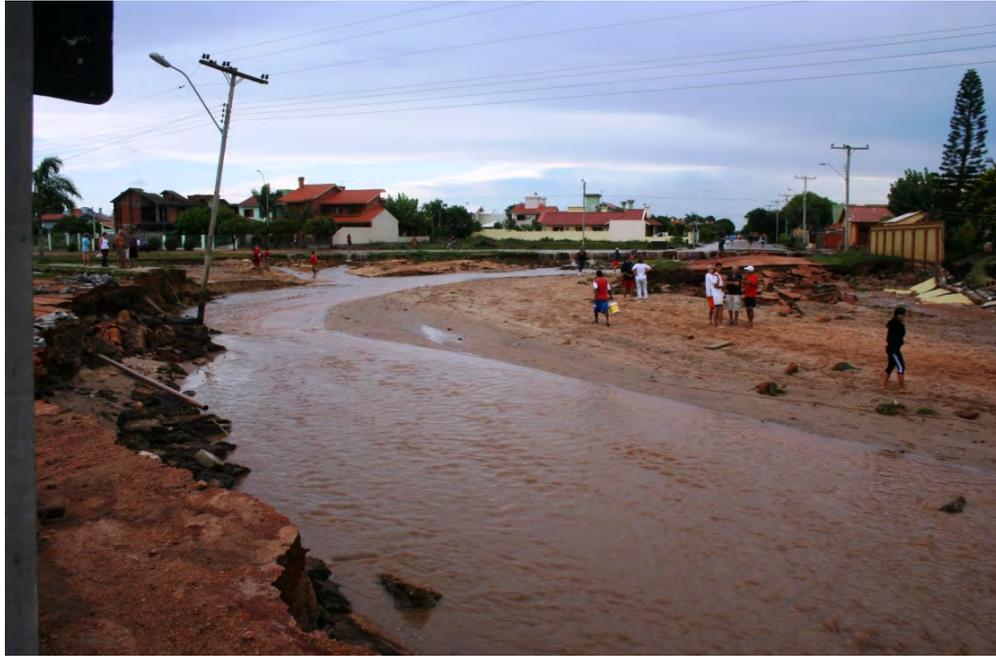
Figura 6.83 - Parte da praia da Barrinha remodelada pela grande quantidade de areia arrastada pela enxurrada. Foto: Acervo Prefeitura Municipal de São Lourenço do Sul (março, 2011).

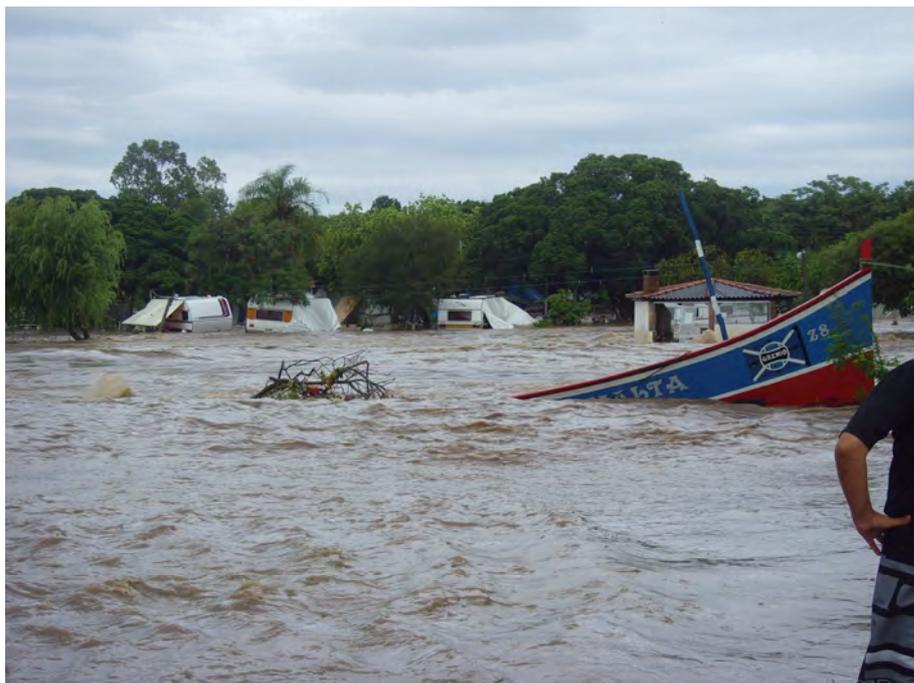
A enxurrada também causou grandes danos na infraestrutura do Camping Municipal da Laguna dos Patos, uma vez que ele está localizado as margens do Arroio São Lourenço. Foi necessária a reconstrução da estrada de acesso ao camping; de dois trapiches de travessia ao camping; reforma e construção de três módulos de banheiros sanitários; recuperação da mata ciliar e da mata nativa, rede elétrica, banheiros, entre outros (Figura 6.84, 6.85 e 6.86).

Figura 6.84 - Camping de São Lourenço do Sul inundado pela enxurrada de 10 de março de 2011. Foto: Acervo Prefeitura Municipal de São Lourenço do Sul (março, 2011).

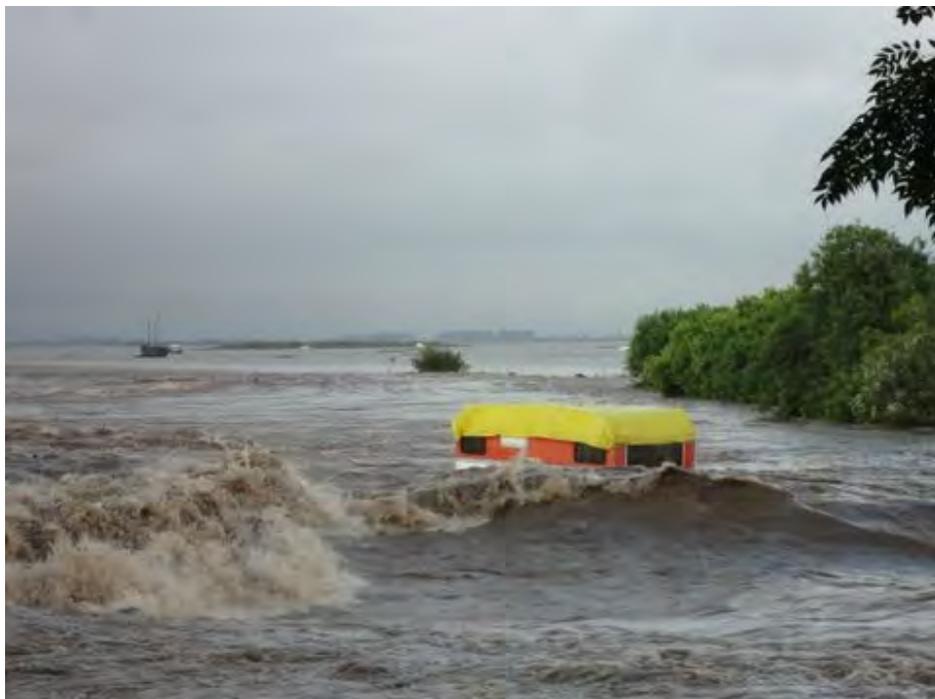
Figura 6.87 - Trailer sendo arrastado pela correnteza do Arroio São Lourenço, para dentro da Laguna dos Patos. Foto: Acervo Prefeitura Municipal de São Lourenço do Sul (março, 2011).

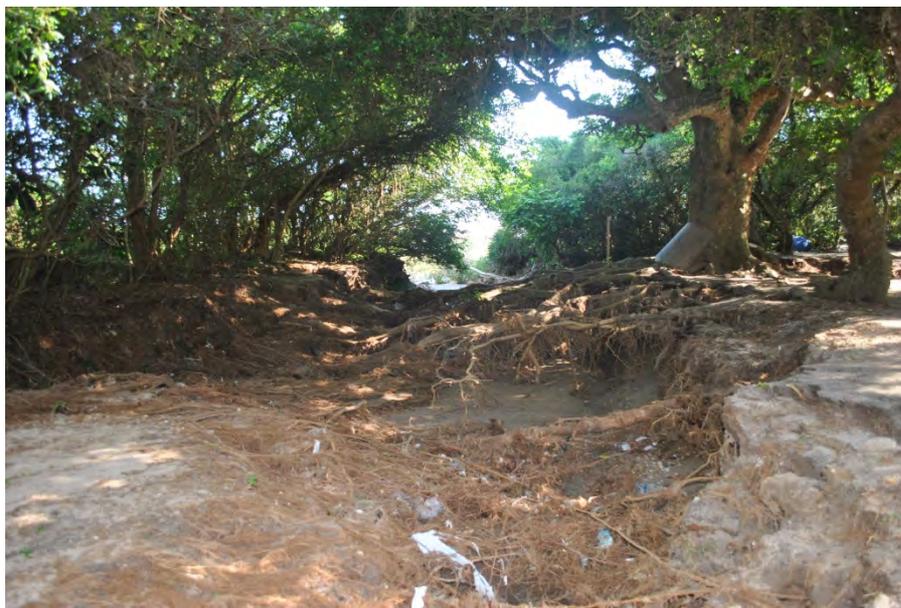
Os danos ambientais também foram consideráveis conforme pode ser observado na Figura 6.88 onde as raízes das árvores acabaram ficando expostas uma vez que a cobertura de solo foi arrancada pela correnteza das águas. Adicionalmente vários locais, tais como cursos de água secundários e próximos ao Arroio São Lourenço foram erodidos de forma violenta, arrastando uma grande quantidade de sedimentos (Figura 6.89).

Figura 6.88 - Raízes das árvores expostas devido a erosão provocada pela enxurrada ocorrida em 10 de março de 2011. Foto: Acervo Prefeitura Municipal de São Lourenço do Sul (março, 2011).

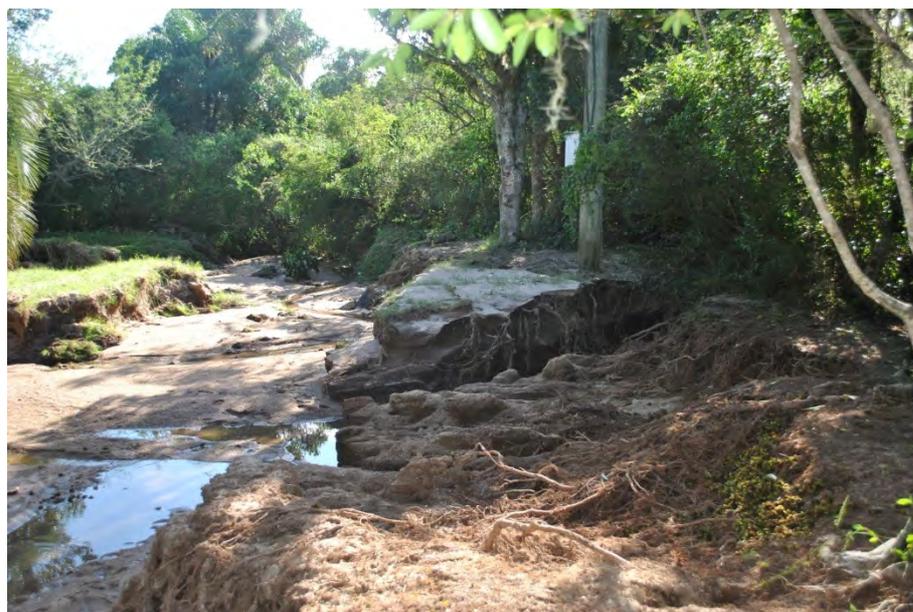
Figura 6.89 - Cursos de água erodidos pela enxurrada ocorrida no dia 10 de março de 2011. Foto: Acervo Prefeitura Municipal de São Lourenço do Sul (março, 2011).

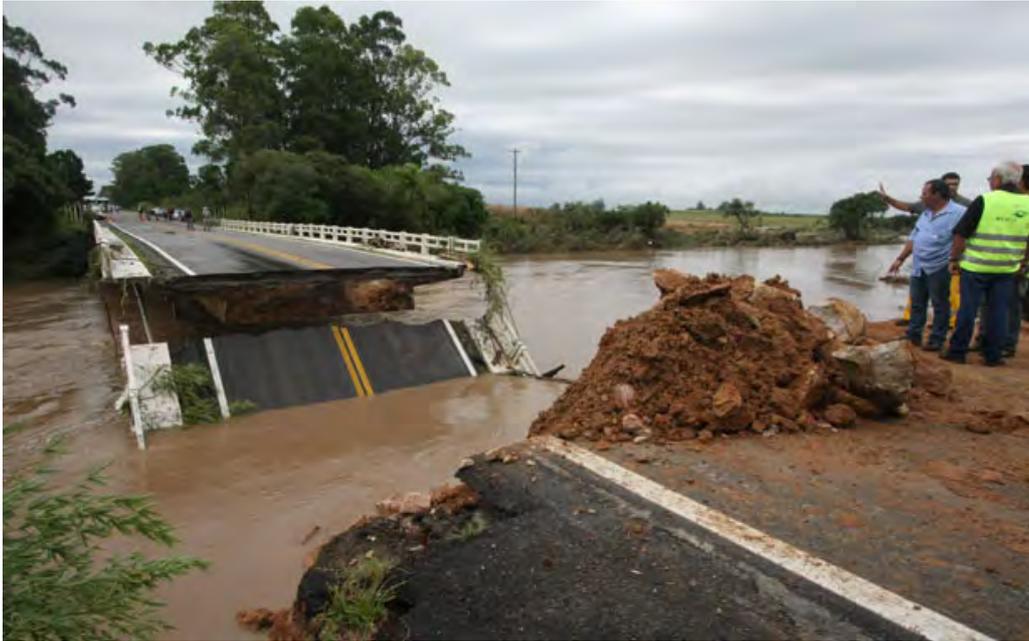
Motoristas relatam que ao chegar a região de São Lourenço do Sul, pela BR116, por volta das 06h00min do dia 10 de março “depararam-se com uma cratera na ponte do arroio Pinto” o que impediu que eles prosseguissem viagem (<http://zerohora.clicrbs.com.br/>, acesso 10/03/2001). As cabeceiras das duas pontes foram danificadas, no km 471, na ponte sobre o arroio Viúva Teresa, os danos foram superficiais. Já no km 468, a cabeceira da ponte sobre o arroio do Pinto desmoronou cerca de cinco metros no sentido Pelotas-Camaquã (Figura 6.94)

Figura 6.94 - Ponte do arroio do Pinto, no Km 468 da BR116 danificada pela força da correnteza. Foto: Acervo Zero Hora, Crédito: Nauro Júnior, (março, 2011)

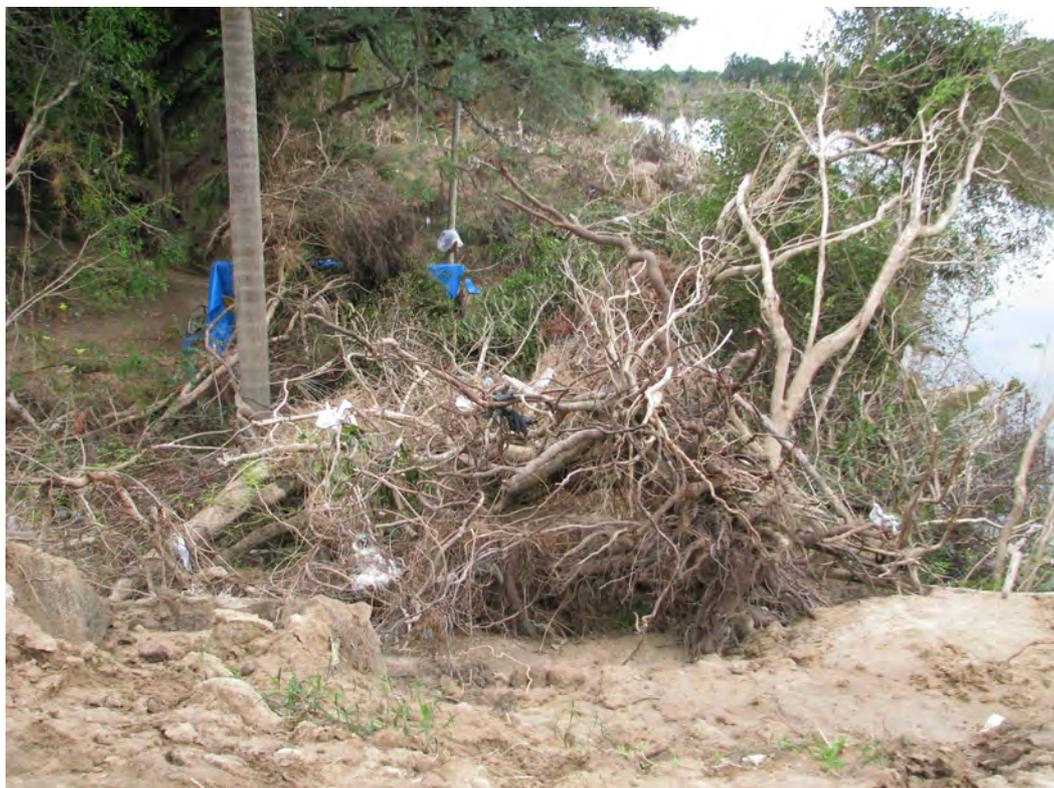
Figura 6.102 – Vegetação as margens do arroio São Lourenço arrancada pela força da correnteza. Foto: Acervo GEODESASTRES-SUL (março, 2011)

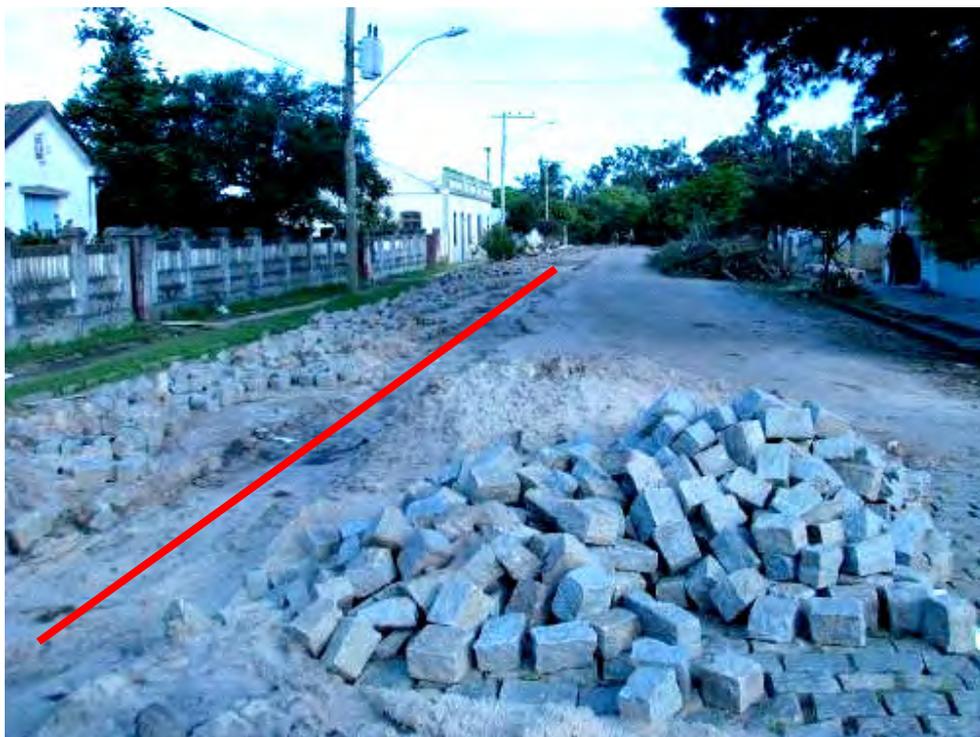
A pavimentação das vias urbanas também sofreu severos danos, calcula-se que 323.286m² tenham sido danificados. Os trechos afetados foram àqueles feitos de paralelepípedo, que em geral formavam como que uma lombada em linha reta ao longo da via, como mostra a Figura 6.103.

Figura 6.103 - Rua na área urbana de São Lourenço do Sul danificada devido a inundação.
Foto: Acervo GEODESASTRES-SUL (março, 2011).

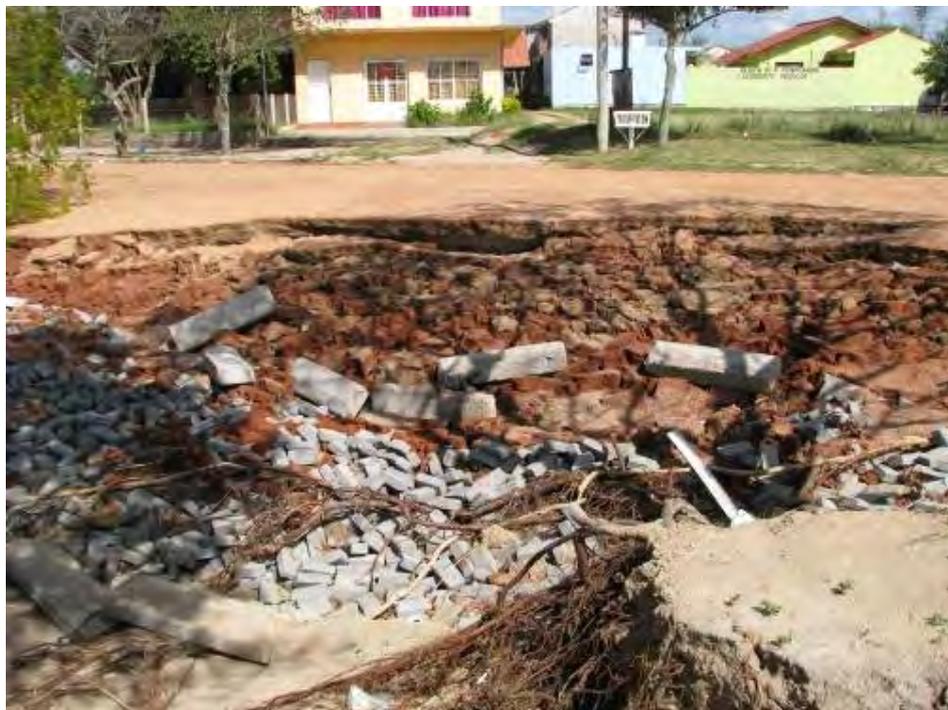
Figura 6.107 - No bairro Barrinha, as ruas foram danificadas com o fluxo da inundação. Foto: Acervo GEODESASTRES-SUL (março, 2011)
