**ANÁLISE DO EVENTO DE INUNDAÇÃO BRUSCA
OCORRIDO EM SÃO LOURENÇO DO SUL, RS, EM 10
DE MARÇO DE 2011**

Tania Maria Sausen
María Silvia Pardi Lacruz
Silvia Midori Saito
Rodrigo da Silva Pereira

INPE
São José dos Campos
2012

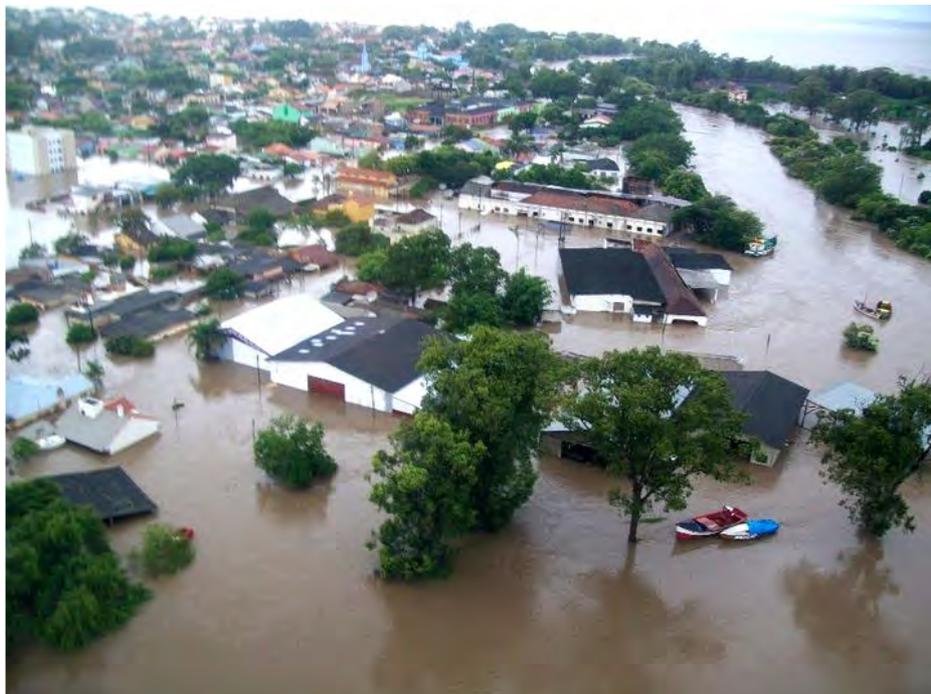
Ao redor de 300 famílias ficaram ilhadas e mais de 50% da cidade, principalmente a zona urbana, ficou coberta por água entre 2,5 a 3 metros de altura (Figura 1.3).

Figura 1.3-Foto de várias casas inundadas, próximas ao Arroio São Lourenço, em 10 de março de 2011. Foto: Acervo Defesa Civil (março, 2011)

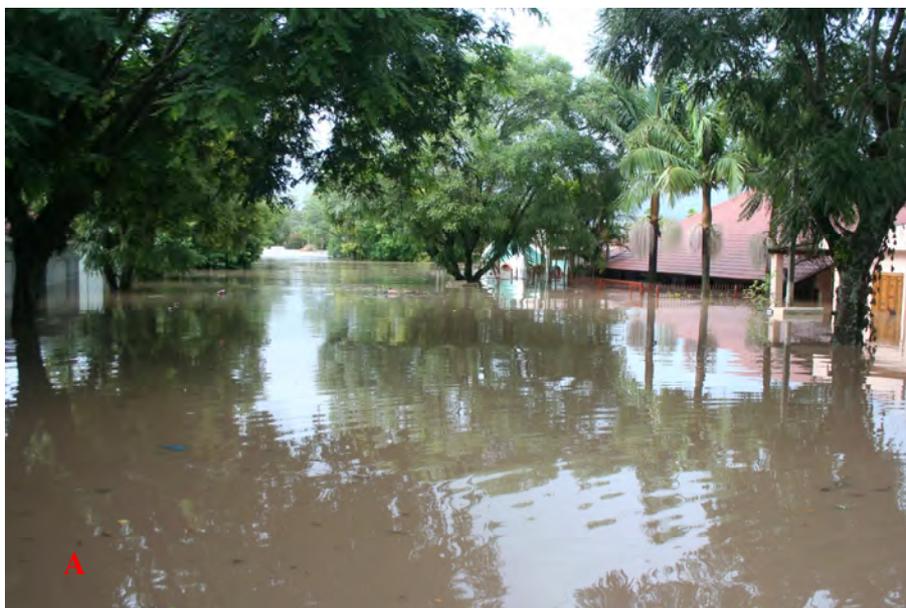
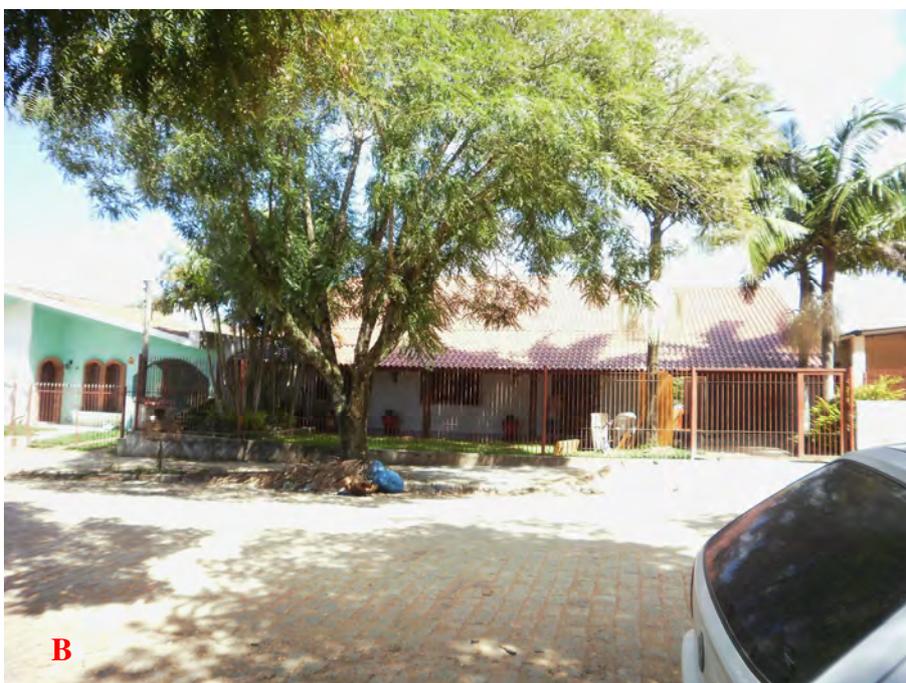
Várias casas foram totalmente inundadas principalmente aquelas localizadas mais próximas ao arroio São Lourenço, onde a água atingiu a borda do telhado, obrigando os moradores a saírem de suas casas as pressas uma vez que a água subia rapidamente (Figuras 1.4 A e B).

Figuras 1.4 A e B - Residência na rua Dr. Pio Ferreira no dia 10 de março, durante a inundação com água na altura do telhado (A) e no dia 30 de março durante o trabalho de campo da equipe do GEODESASTRES-SUL (B). Fotos: Acervos da Prefeitura Municipal de São Lourenço do Sul e GEODESASTRES-SUL (março, 2011)

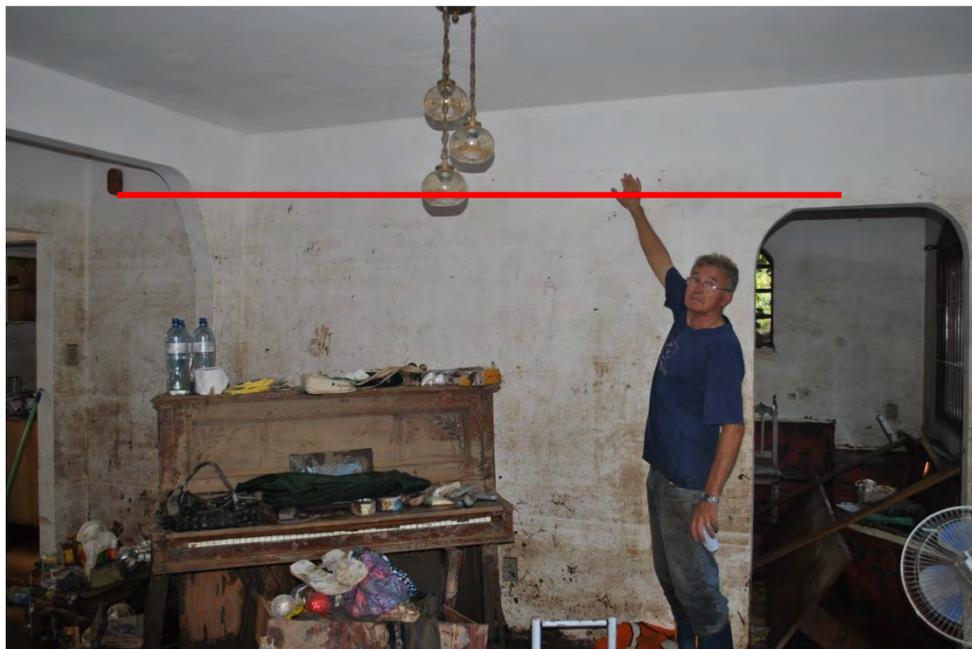
Figura 1.5-Morador que teve sua residência danificada e todos os seus pertences destruídos pela inundação assinala a altura atingida pela água. Foto: Acervo Prefeitura Municipal de São Lourenço do Sul (março, 2011).

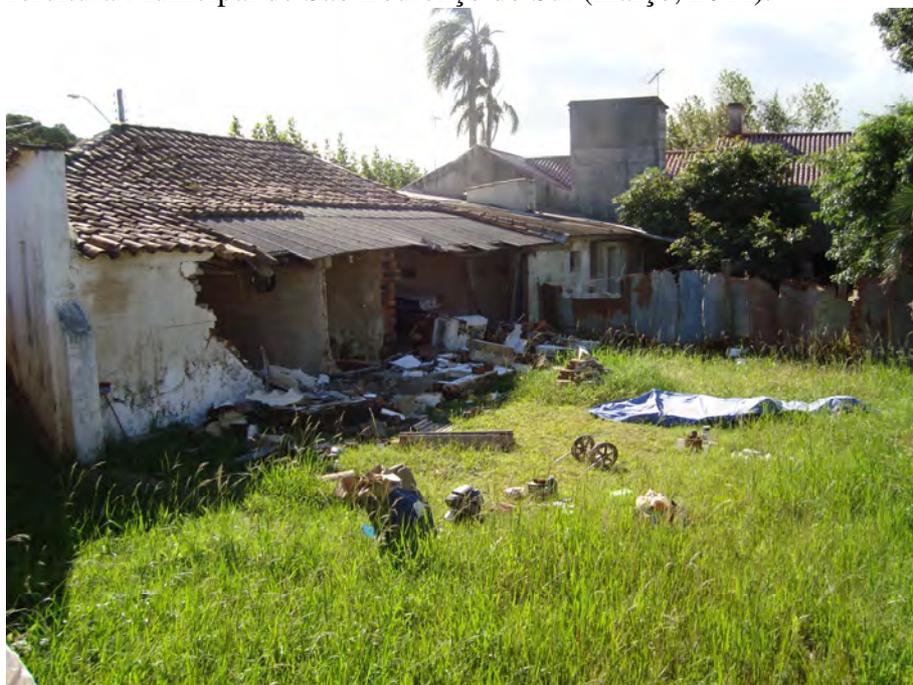
Figura 1.6 - Casa destruída pela força das águas em São Lourenço do Sul. Foto: Acervo GEODESASTRES-SUL (março, 2011).

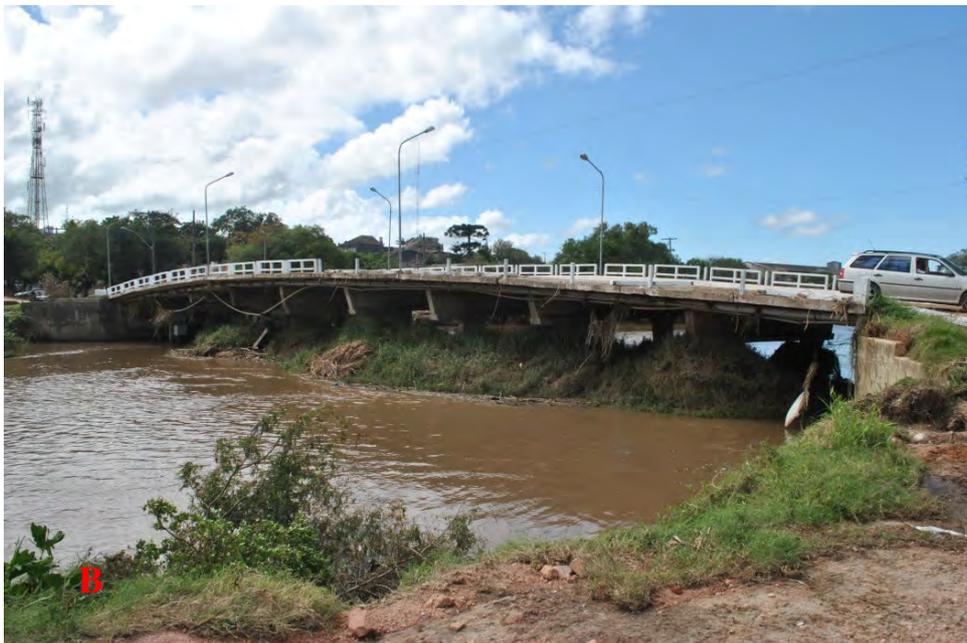
Figuras 1.7 A e B - Recorte de imagem Google Earth salientando a localização da ponte sobre o arroio São Lourenço, no centro da cidade, danificada pela força da água (A). Foto da mesma ponte danificada pela força das águas, em 10 de março de 2011 (B). Foto: Acervo Prefeitura Municipal de São Lourenço do Sul (março, 2011).

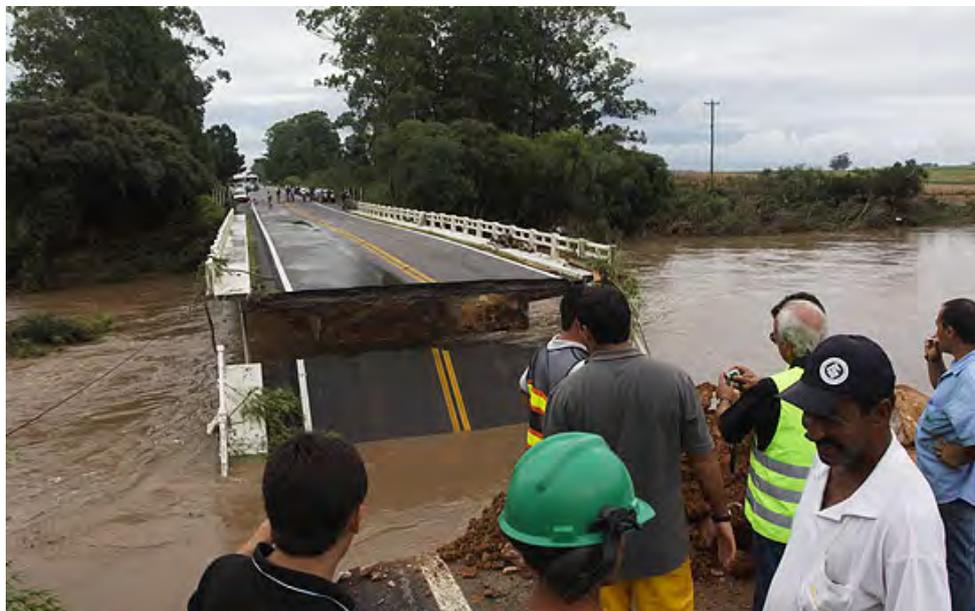
Duas pontes da BR-116 ficaram submersas durante a madrugada, nos km 471 e 468, entre os municípios de São Lourenço do Sul e Turuçu (Figura 1.12).

Figura 1.12 - Ponte na BR116, Km 468, no Passo do Pinto, destruída pela enxurrada do dia 10 de março de 2011, que acabou bloqueando o acesso a capital do estado. Fonte: Paulo Rossi; <http://www1.folha.uol.com.br/cotidiano/886759-chuva-causa-estragos-e-deixa-familias-ilhadas-em-cidades-do-rs.sh>

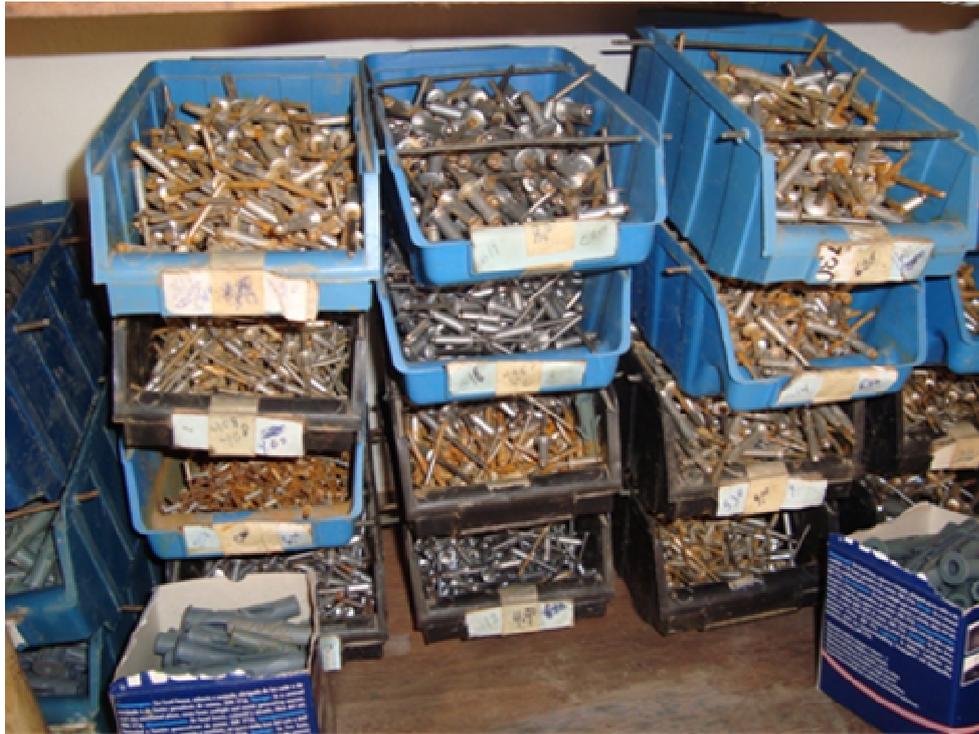
Figura 1.15 – Mercadoria de uma loja de ferragens completamente destruída pela inundação brusca. Foto: Acervo Prefeitura Municipal de São Lourenço do Sul (março, 2011)

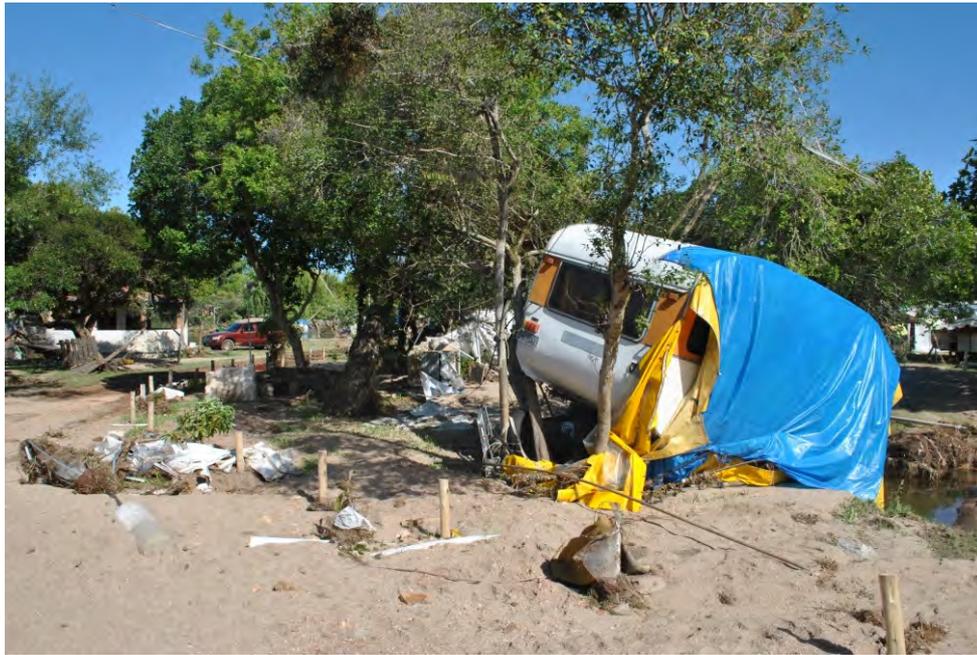
Figura 1.16 - Trailer destruído pela correnteza num camping em São Lourenço do Sul.
Foto: Acervo Prefeitura Municipal de São Lourenço do Sul (março, 2011).

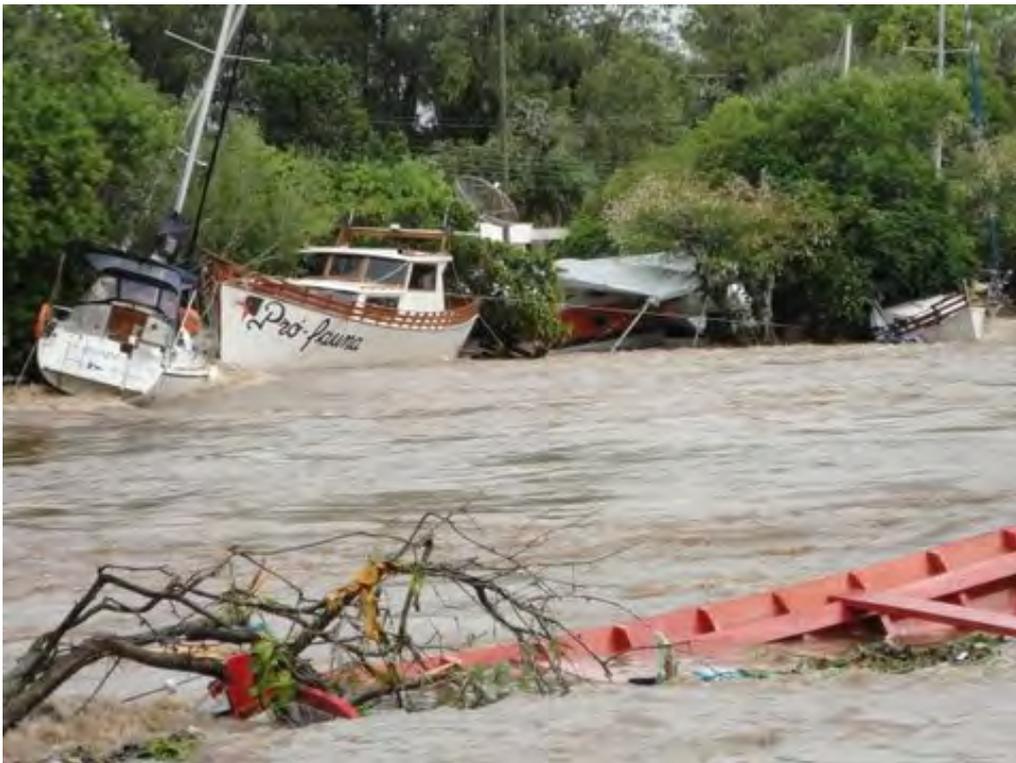
Figura 1.17-Embarcações no Iate Clube arrastadas pela força da correnteza. Foto:
Acervo Prefeitura Municipal de São Lourenço do Sul (março, 2011).

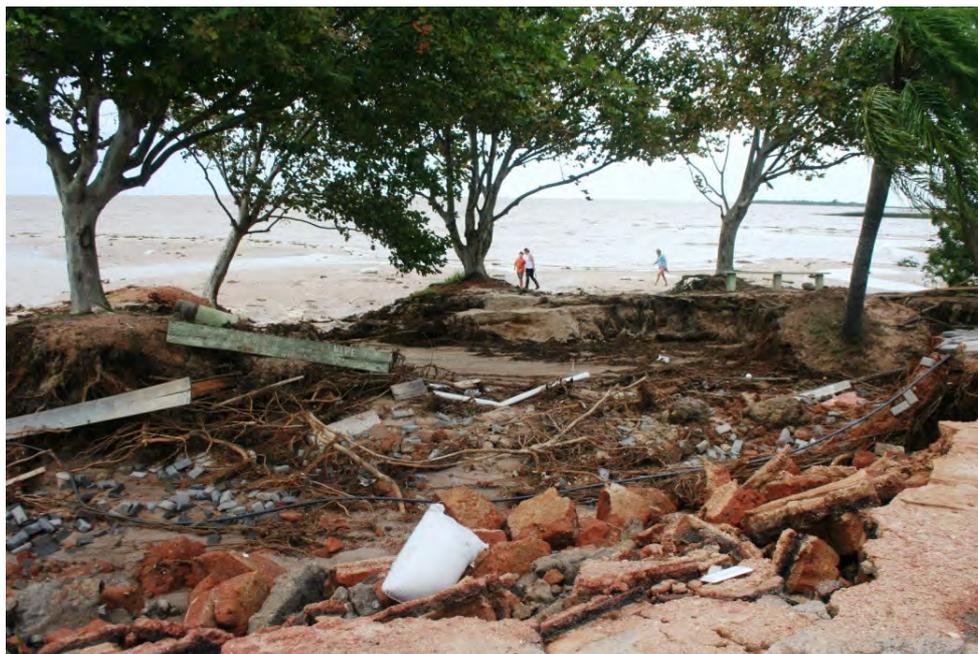
O principal ponto turístico do município, a orla da praia da Barrinha, que possui águas bem calmas e rasas, foi devastado pela água proveniente do transbordamento do arroio São Lourenço, apesar de ficar localizada praticamente no lado oposto da cidade onde se localiza o arroio. A água chegou até esta praia devido o traçado das ruas da cidade, em forma de tabuleiro de xadrez, que acabou facilitando seu escoamento. As fortes correntezas criaram crateras à beira da praia e destruíram toda a infraestrutura ai existente (Figura 1.18).

Figura 1.18 - Orla da praia da Barrinha devastada pela força da correnteza. Foto: Acervo Prefeitura Municipal de São Lourenço do Sul (março, 2011).

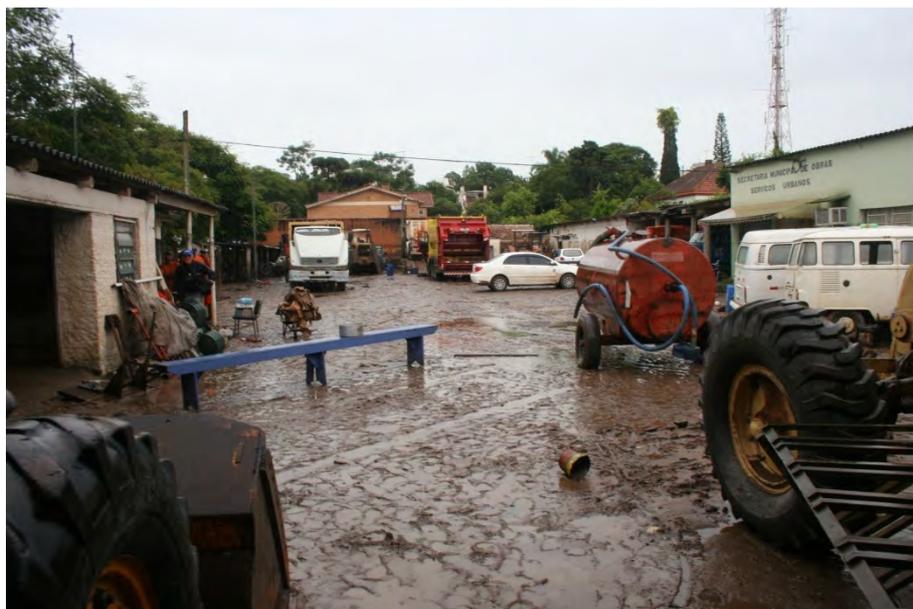
A própria Prefeitura Municipal teve parte de seu patrimônio danificado pela inundação dificultando as ações de auxílio a população e restabelecimento de comunicação. O setor de Serviços Urbanos da Secretaria Municipal de Obras foi duramente atingido pelas águas da inundação. De acordo com relato de moradores em menos de três horas a cidade estava totalmente inundada e as águas só começaram a baixar na tarde do dia 10 de março (Figura 1.19).

Figura 1.19 – Pátio da Secretaria Municipal de Obras, Setor Urbano, enlameado e com veículos e equipamentos danificados pela à inundaç o brusca ocorrida na cidade. Foto: Acervo Prefeitura Municipal de S o Lourenço do Sul (março, 2011)

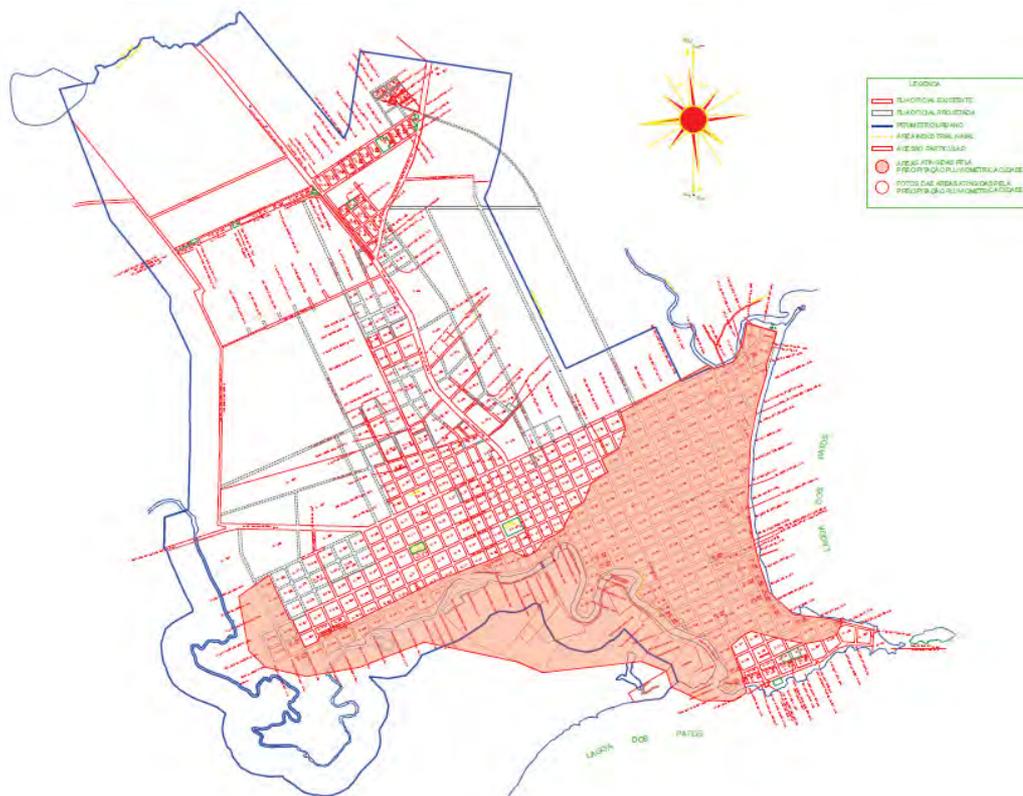
Conforme relatos e informações coletadas durante os trabalhos de campo as chuvas ocorreram de forma significativa no interior do município, porém as áreas inundadas restringiram-se a uma porção da área urbana de São Lourenço do Sul, conforme assinalado no croqui da Figura 6.1.

Figura 6.1-Croqui da área atingida pela inundação no perímetro urbano de São Lourenço do Sul. Fonte: Prefeitura Municipal de São Lourenço do Sul.

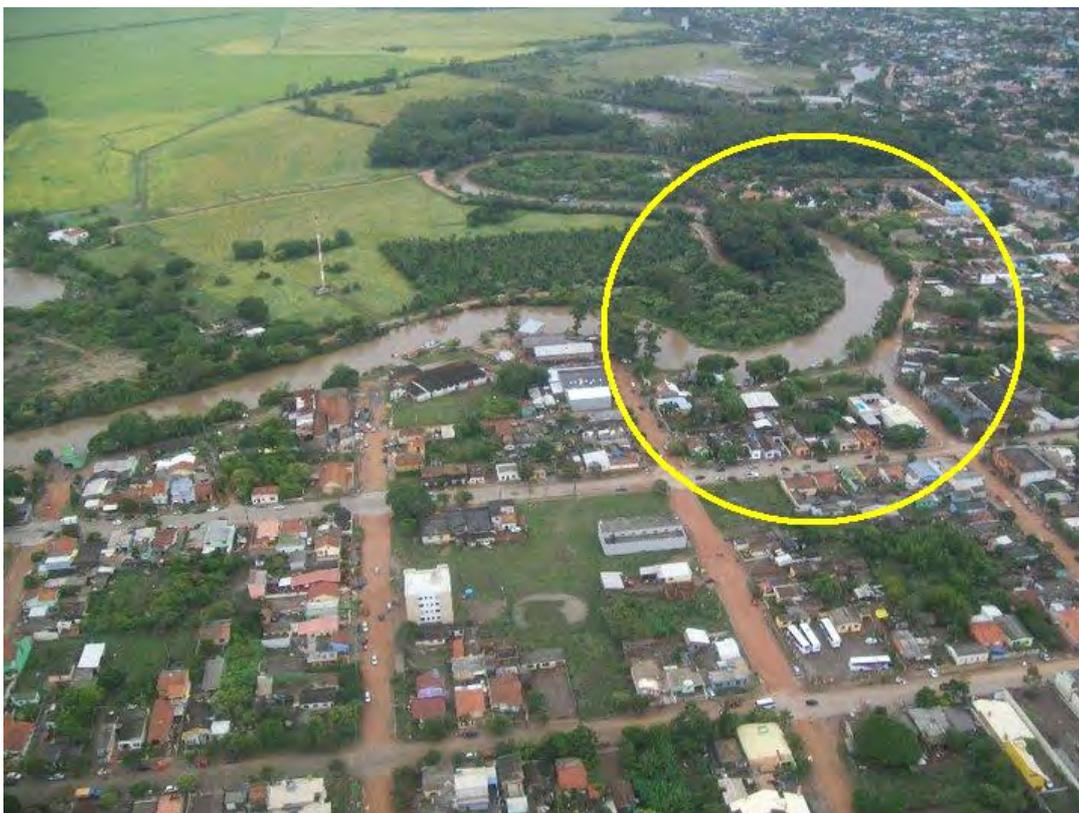
As águas invadiram a área urbana primeiramente na zona ribeirinha para logo depois tomar conta de toda a cidade, tendo como origem uma curva de um dos meandros do arroio (Figura 6.2).

Figura 6.2 - Recorte de imagem do Google Earth do local por onde as águas do arroio São Lourenço começaram a invadir a área urbana. Fonte: Acervo Marcelo Dutra da Silva (março, 2011).

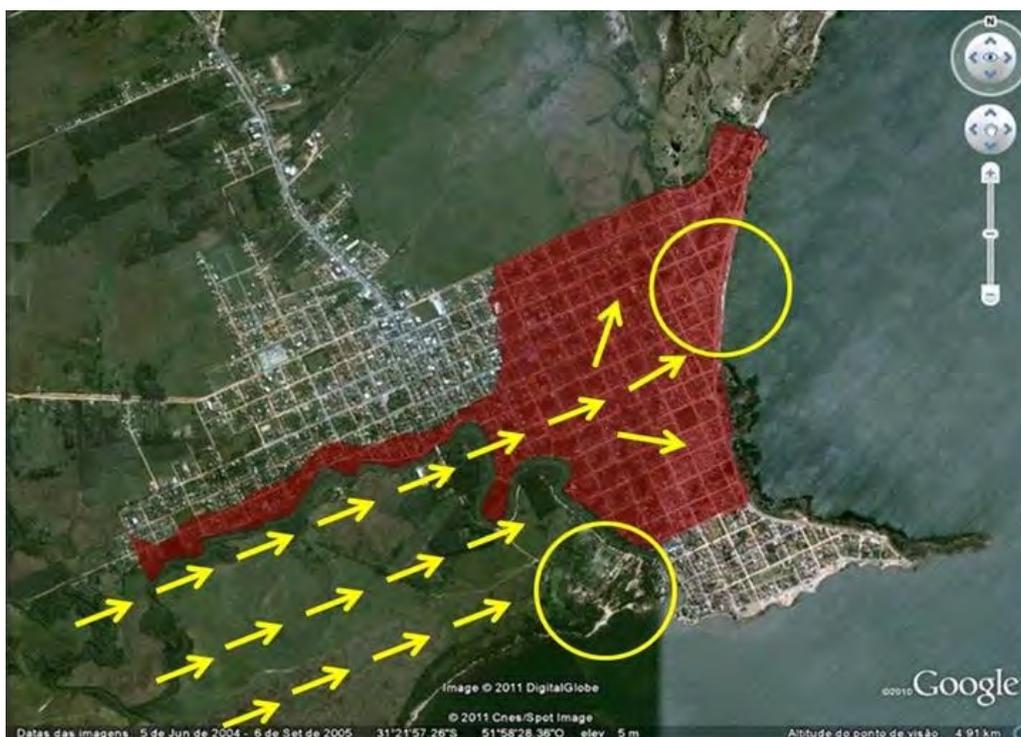
Aproveitando que a cidade apresenta um traçado urbano na forma de tabuleiro de xadrez, com ruas correndo paralelas e transversais ao canal do arroio, as águas ao transbordaram e passaram a correr de forma bastante rápida e com muita correnteza, de uma ponta a outra da cidade (*Figura 6.3*).

O transbordamento do canal teve início ao redor das 05h00min, atingindo a praia da Barrinha, no lado oposto da cidade por volta das 07h30min. As águas começaram a abaixar no período da tarde.

Figura 6.3 - Recorte da imagem Google Earth onde está salientada a direção das águas do arroio São Lourenço ao invadir a área urbana no dia 10 de março de 2011. Fonte: Acervo Marcelo Dutra da Silva (março, 2011).

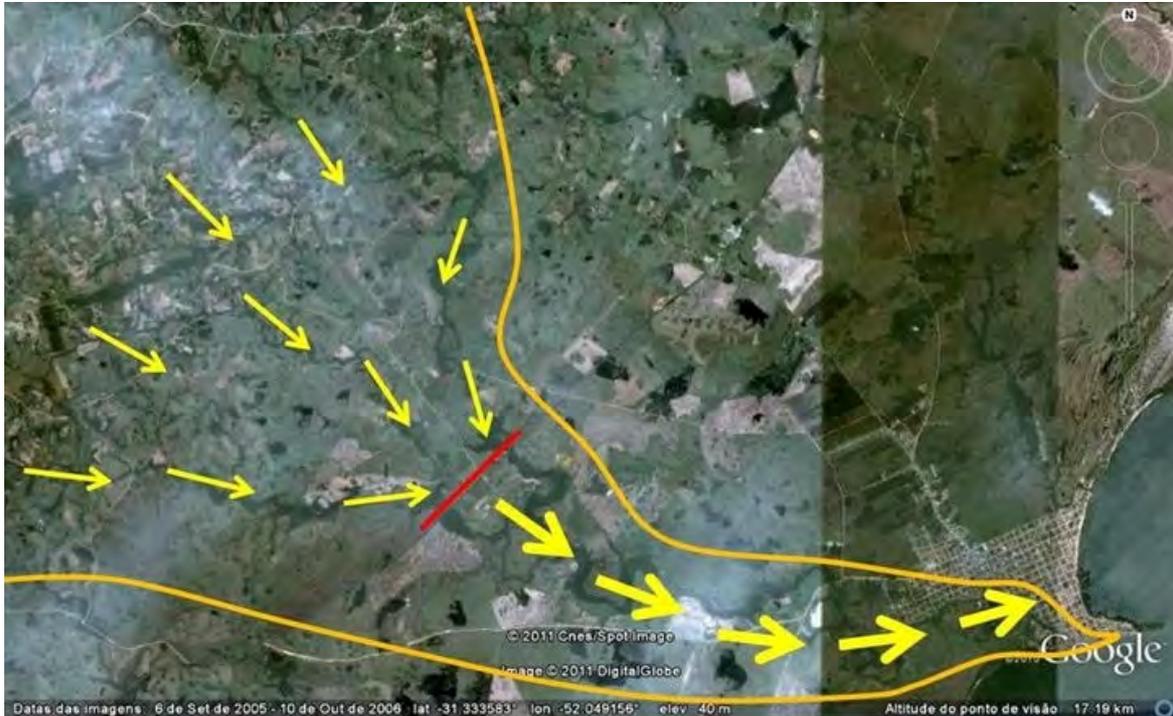
Todos tamb m mencionaram que “a inundaç o veio do lado contr rio ao que ocorreu em todas as outras inundaç es enfrentadas pela cidade”, isto  , a inundaç o veio das cabeceiras do arroio S o Lourenço, a montante, em direç o a Laguna dos Patos, a jusante (Figura 6.4). Todas as outras inundaç es vinham da laguna dos Patos em direç o ao canal do arroio, uma vez que eram provocadas pelo aumento do n vel das  guas da laguna em funç o do represamento delas, pelo vento Sul, que sopra do oceano para o continente, dificultando a sa da da  gua para o oceano, no canal de Rio Grande. Ao contr rio do que

aconteceu no dia 10 de março, este tipo de inundação é sempre gradual e não brusca (enxurrada) como a que ocorreu em São Lourenço do Sul.

Figura 6.4 – Recorte de imagem do Google Earth onde está salientada a direção da inundação ocorrida em São Lourenço do Sul. Fonte: Acervo Marcelo Dutra da Silva (março, 2011).

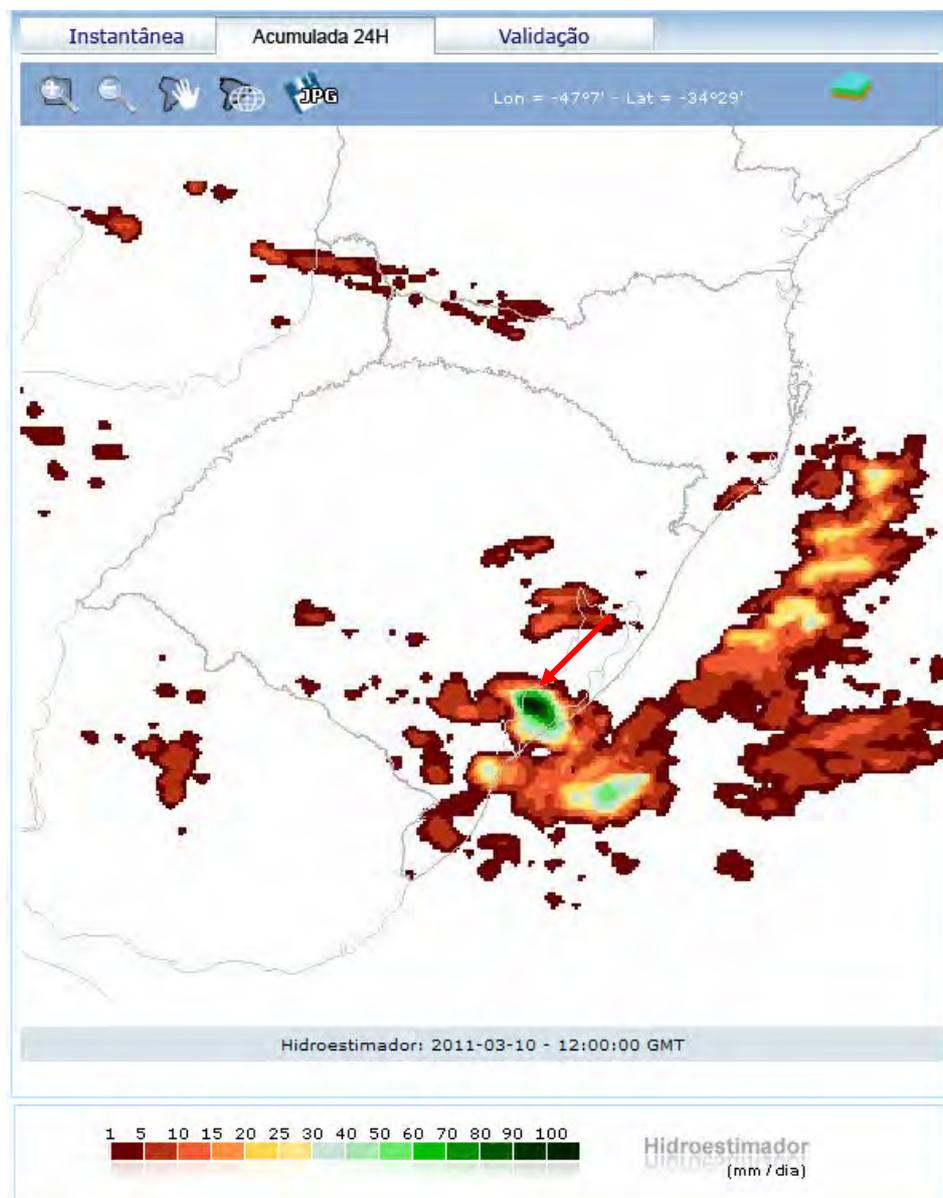
Conforme dados do Hidroestimador, para a região de São Lourenço do Sul, a precipitação diária estimada para o dia 10 de março de 2011 era de 100 mm (Figura 6.6). O Hidroestimador é um algoritmo que produz estimativas instantâneas de precipitação de modo automático a cada 15 minutos, fazendo o uso de imagens infravermelhas do satélite GOES. Este algoritmo calcula a taxa de precipitação inicial utilizando-se de um ajuste de potência entre estimativas instantâneas de precipitação derivadas do radar e medidas de temperatura de brilho do satélite, além de considerar fatores adicionais como o regime de umidade, crescimento e estrutura do topo de nuvens. Esta técnica parte da suposição que nuvens que possuem temperatura do topo mais fria proporcionam maiores taxas de precipitação que aquelas com temperatura do topo mais quente.

Figura 6.6 - Dados do hidroestimador para a precipitação estimada diária, no dia 10 de março de 2011, na região de São Lourenço do Sul. Fonte: CPTEC/INPE

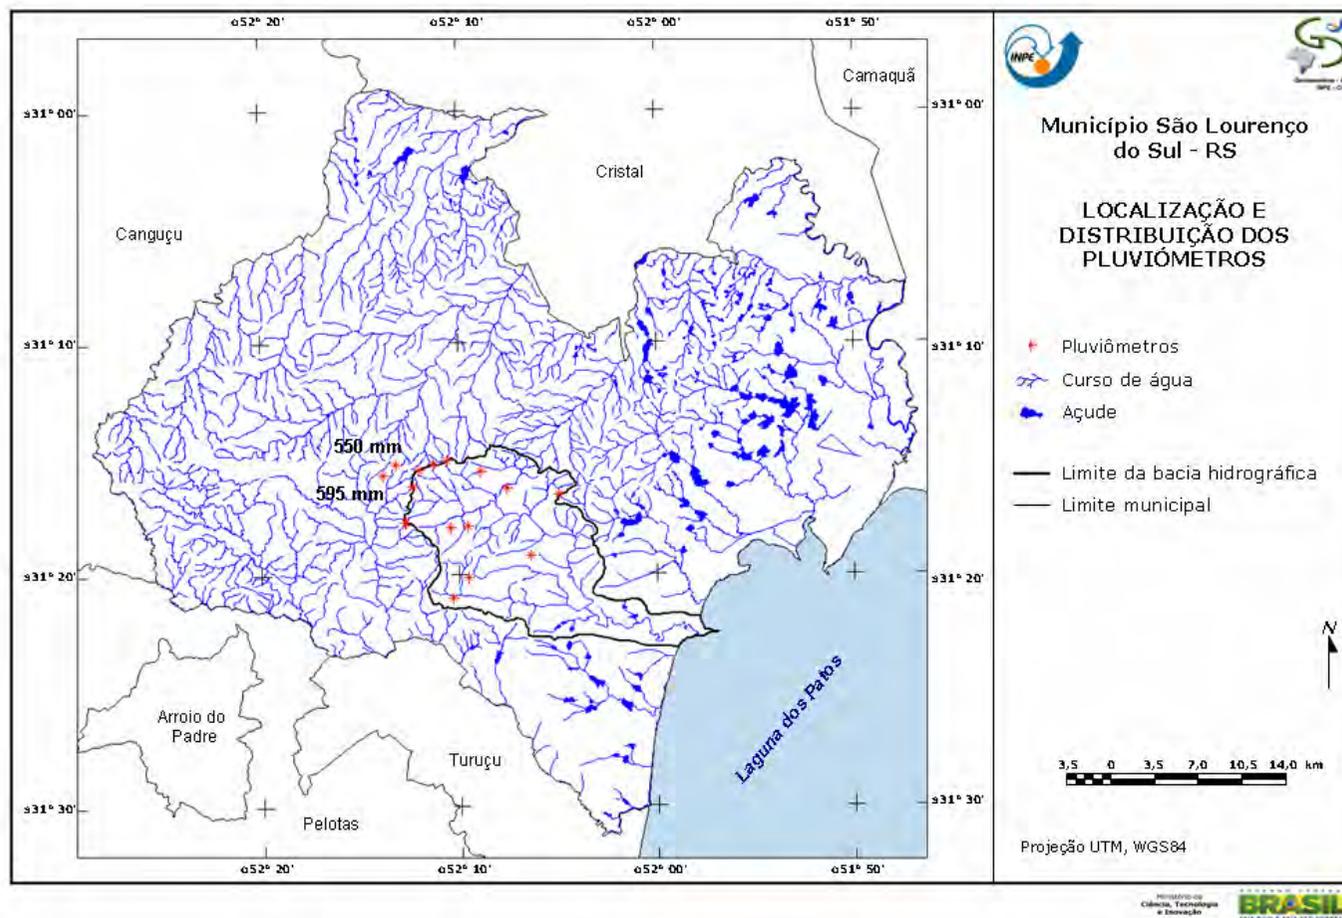
Figura 6.12-Localização e distribuição dos pluviômetros em relação à rede de drenagem no município de São Lourenço do Sul, com os valores de precipitação em milímetros.

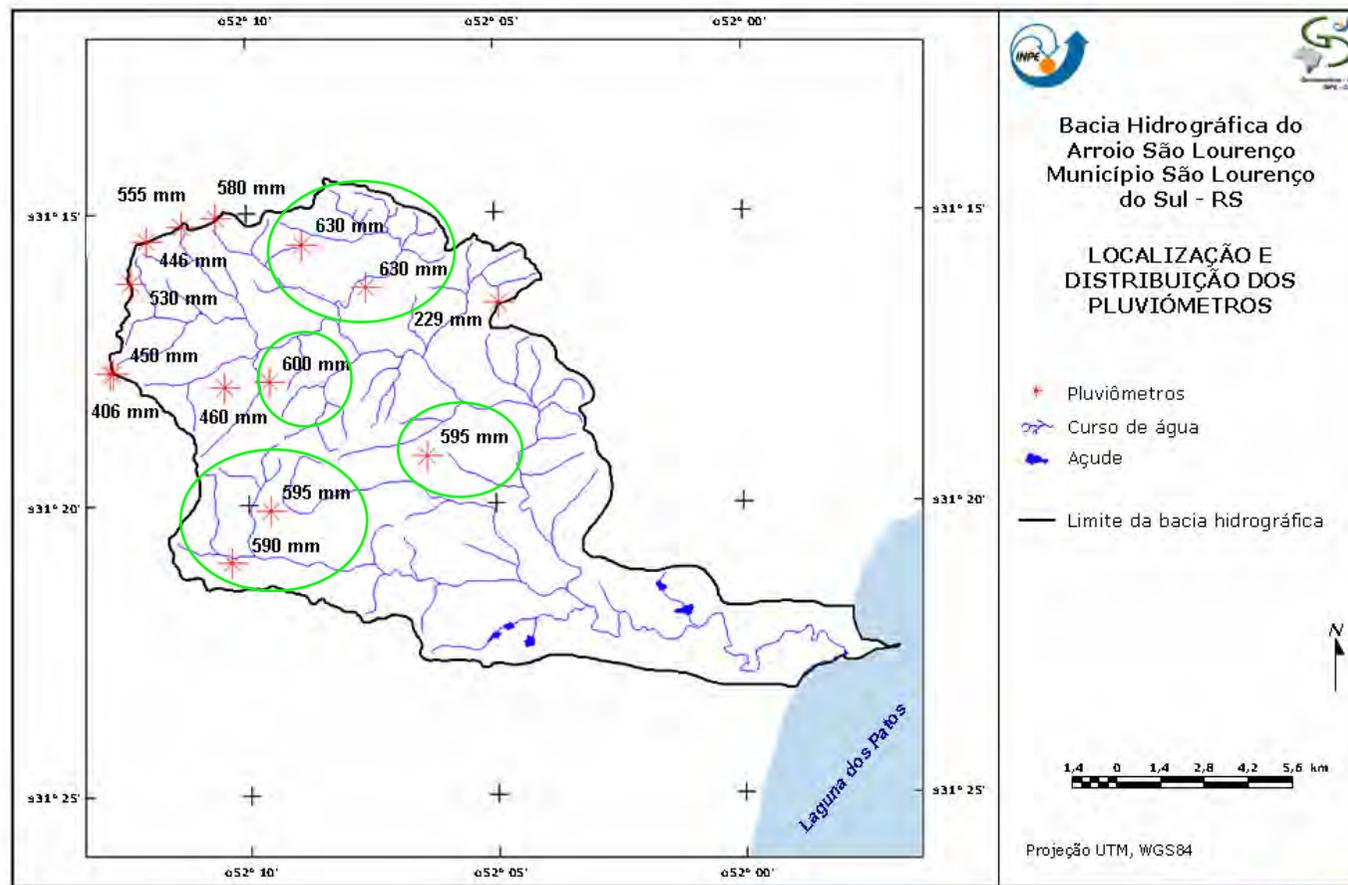
Figura 6.13-Localização e distribuição dos pluviômetros, em relação à rede de drenagem, na bacia do Arroio São Lourenço, com os valores de precipitação em milímetros.

Analisando-se a Figura 6.13 pode-se observar que os maiores valores de precipitação registrados na bacia do Arroio São Lourenço foram 630, 600, 595, 590 mm e que estas altas precipitações ocorreram principalmente em áreas de cabeceiras, no trecho de Planalto, onde também ocorrem as maiores declividades e os maiores gradientes de relevo, favorecendo assim o escoamento superficial das águas das chuvas.

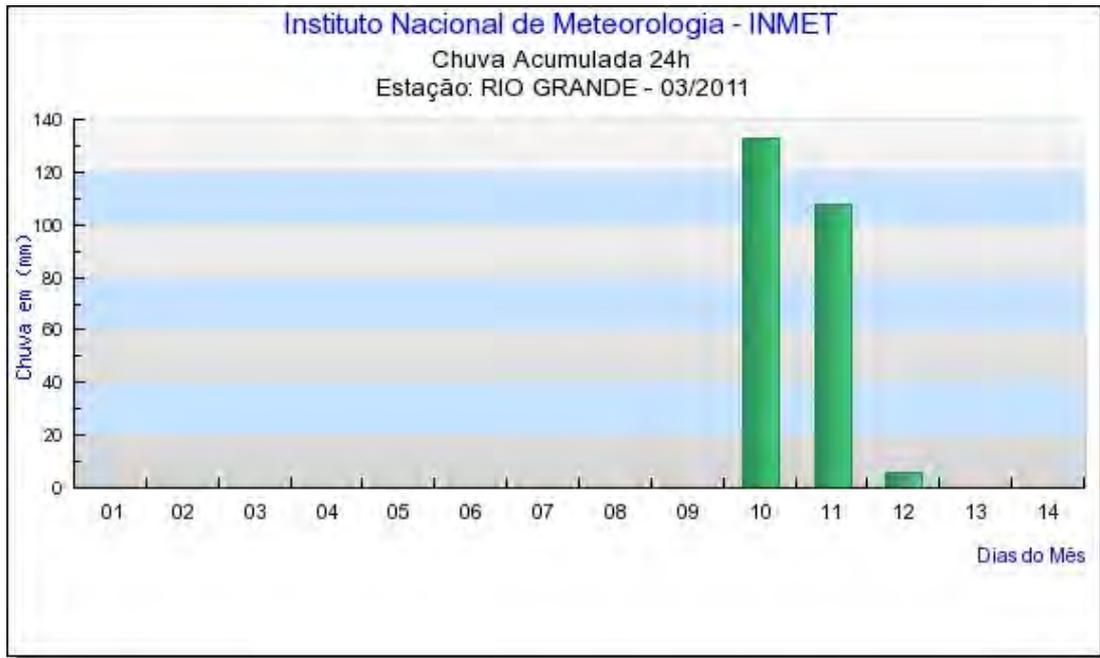
A Figura 6.14 apresenta o gráfico de chuva acumulada na estação meteorológica do INMET, em Rio Grande. Em 48 horas, a precipitação acumulada foi de aproximadamente 240 mm. Sendo registrados 132,5 mm das 09h00min de quarta-feira (09/03) até as 09h00min de quinta-feira (10/03). E 107,9 mm das 09h00min de quinta-feira (10/03) até as 0h00min de sexta-feira (11/03).

Figura 6.14 - Gráfico de precipitação da estação do INMET em Rio Grande, RS, para o período de 09 a 11 de Março de 2011.

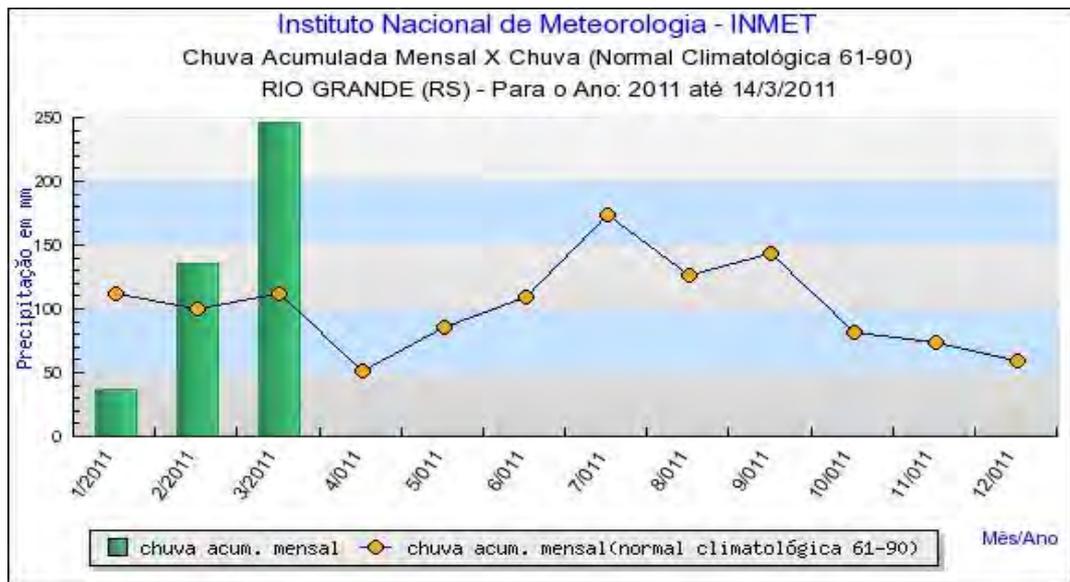
A Figura 6.15 apresenta o gráfico comparativo entre a chuva mensal e a média climatológica (em torno de 110 mm) para o mês de março. Verifica-se que entre os dias 09 e 11/03, a chuva registrada foi mais que o dobro da climatologia do mês.

Figura 6.15 - Gráfico comparativo entre a chuva mensal e a média climatológica (em torno de 110 mm) para o mês de março

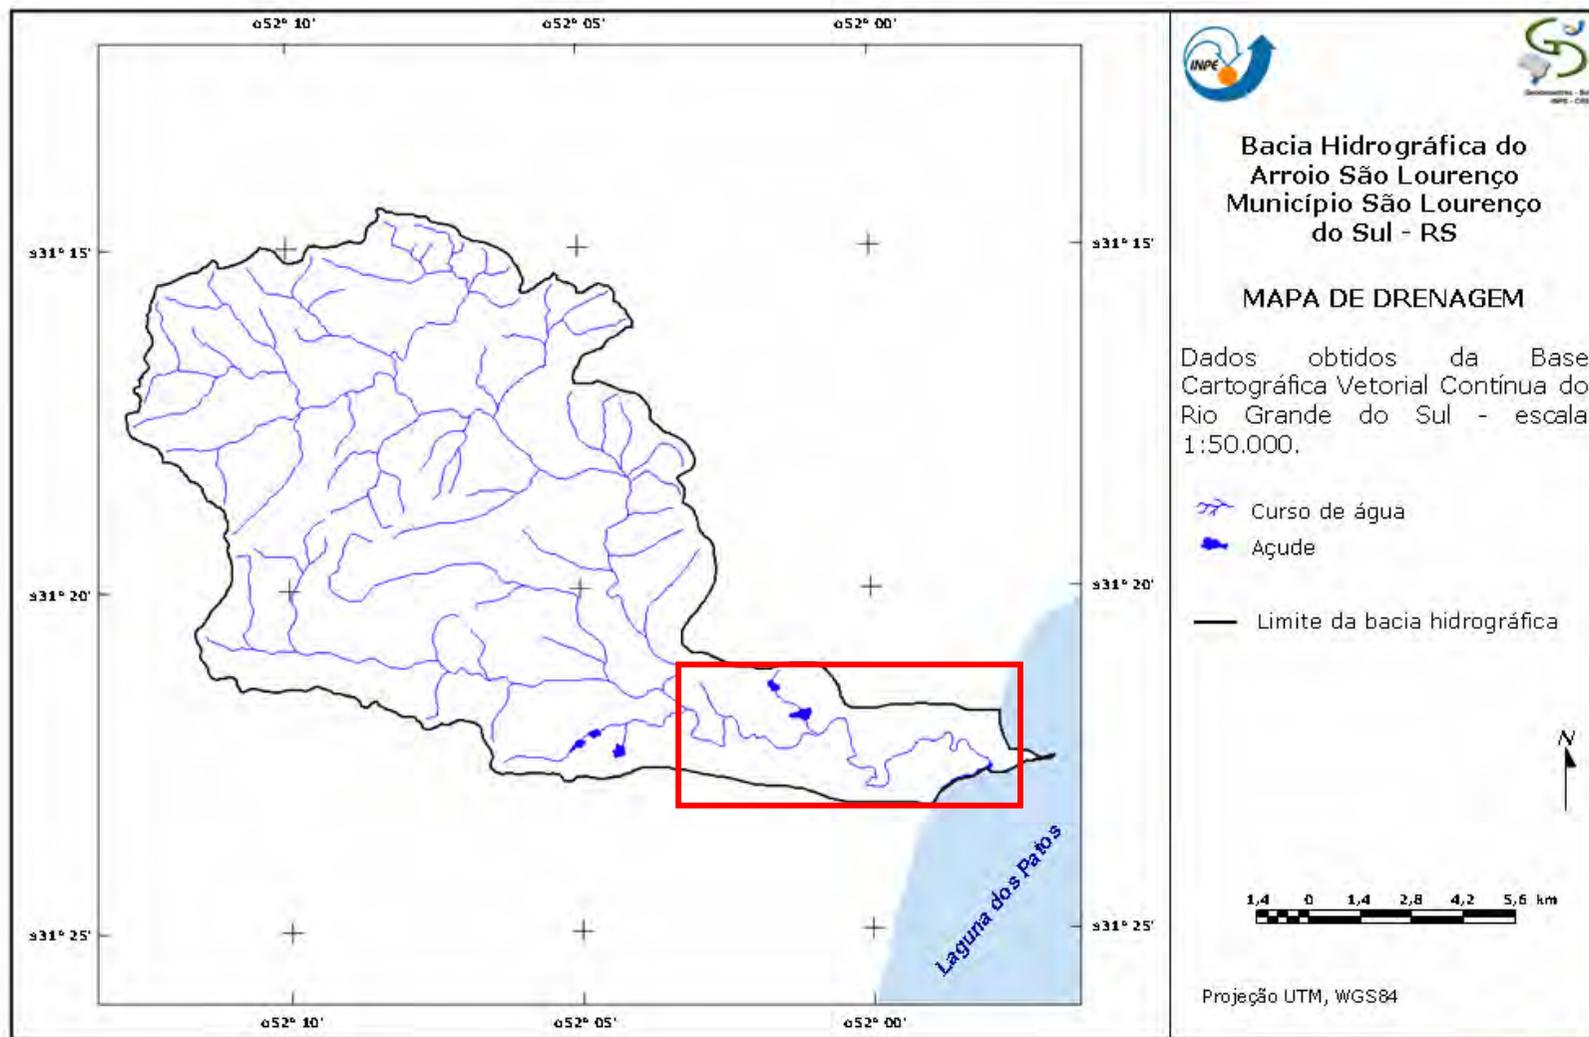
Analisando-se a bacia do Arroio São Lourenço (Figura 6.18) observa-se este mesmo padrão em seu curso superior e médio, onde ele ainda corre na região de Planalto. Já no seu curso inferior ele apresenta o padrão de drenagem tendendo ao meândrico, com curvas sinuosas, em alguns trechos formando semicírculos. O rio meândrico exerce um trabalho contínuo de escavação na margem côncava (ponto de maior velocidade da corrente) e de deposição na margem convexa (ponto de menor velocidade da corrente), o que muitas vezes leva a construção de bancos de areia em suas margens. A carga detrítica de cursos de água meândricos possui uma elevada porcentagem de silte e argila, o que contribui para a sua sinuosidade.

Este tipo de padrão é típico de zonas planas, tais como Planícies, mudando com facilidade de lugar, sempre procurando o local de menor resistência para escoar suas águas, uma vez que o seu gradiente é muito pequeno, diminuindo conseqüentemente sua competência para o transporte de material. O baixo gradiente dificulta também o escoamento das águas, o que pode facilitar o extravasamento destas para a planície fluvial, em situações de chuvas intensas, dando assim origem a eventos de inundação.

Figura 6.18 – Mapa da rede de drenagem da bacia do arroio São Lourenço, onde está salientado o seu trecho meandrante.

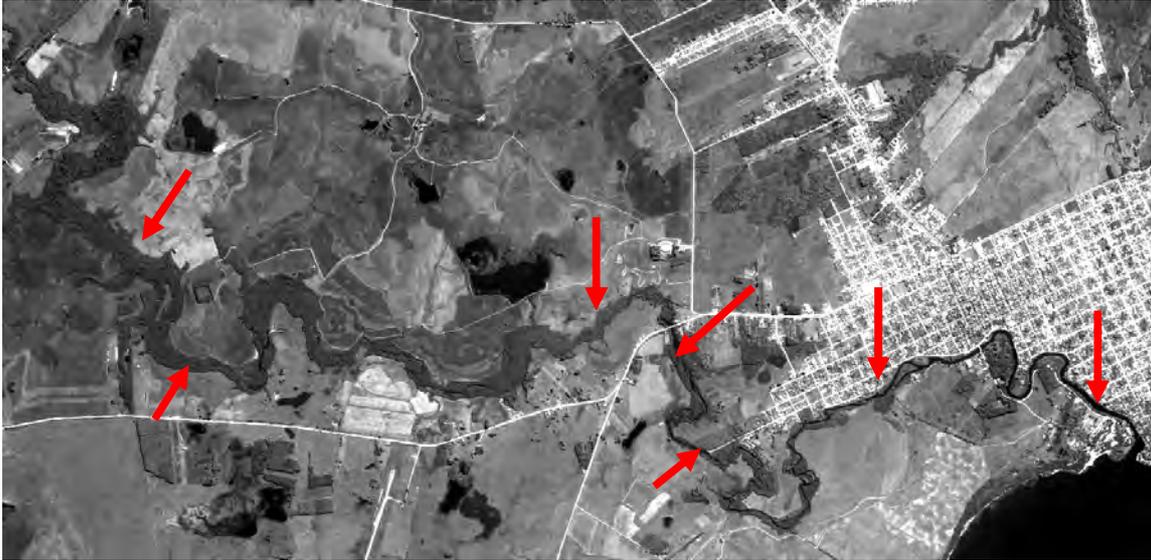
Observa-se também que em alguns trechos o Arroio São Lourenço provavelmente encaixa-se em fraturas já existente, sugerindo assim um controle estrutural, apresentando então um canal mais retilíneo, para logo adiante voltar a sua sinuosidade (Figura 6.19)

Figura 6.19 – Recorte de imagem CBERS2/HRC onde são salientados trechos mais retilíneos, sugerindo controle estrutural, no arroio São Lourenço.

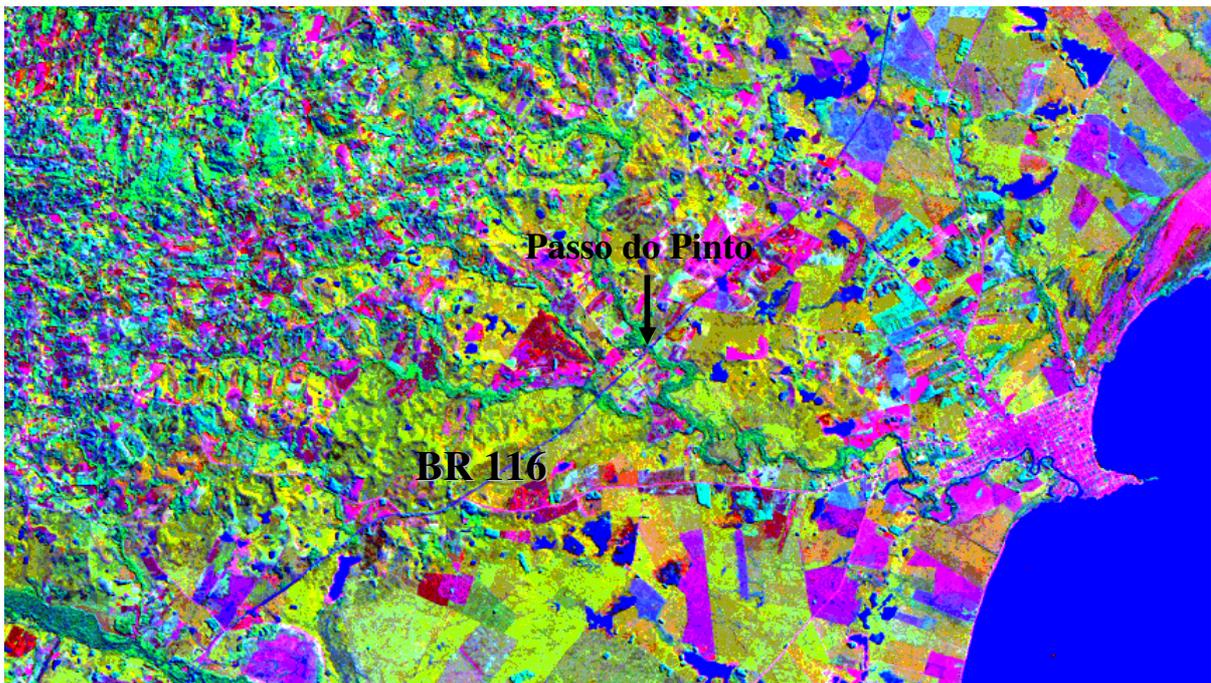
A Figura 6.27 é um recorte da imagem LANDSAT5/TM de 2010, onde é possível ver que a Rodovia BR116 foi construída na área de transição entre o Planalto Rebaixado Marginal e a Planície Aluvio-Coluvionar, isto é, no limite entre uma área cujos relevos favorecem o escoamento superficial e outra, em que estes favorecem a acumulação das águas. Neste local é onde está localizada a ponte do Passo do Pinto que foi totalmente destruída pela enxurrada, depois de ter servido como uma barreira para o grande volume de água trazida pelo arroio desde o seu curso superior.

Figura 6.27 - Recorte de imagem LANDSAT5/TM de 2010, onde se observa o traçado da rodovia BR116, na área de transição entre o Planalto rebaixado Marginal e a Planície Aluvio-Coluvionar.
