**ANÁLISE DO EVENTO DE INUNDAÇÃO BRUSCA
OCORRIDO EM SÃO LOURENÇO DO SUL, RS, EM 10
DE MARÇO DE 2011**

Tania Maria Sausen
María Silvia Pardi Lacruz
Silvia Midori Saito
Rodrigo da Silva Pereira

INPE
São José dos Campos
2012

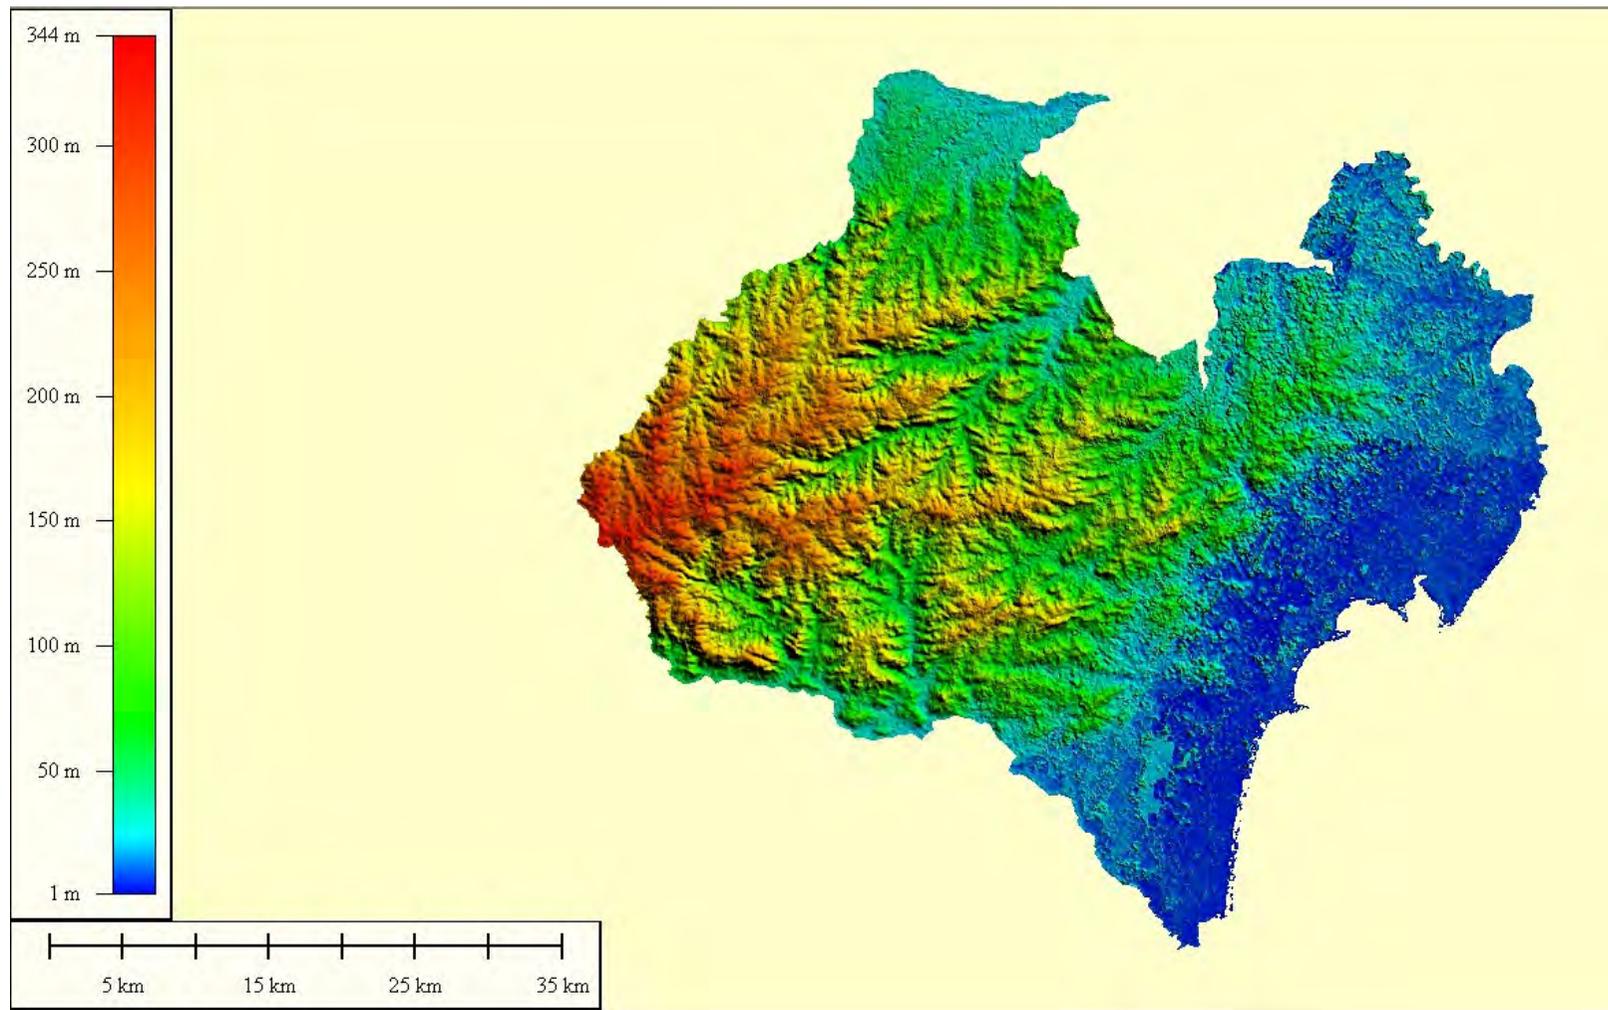
Figura 6.28 - Mapa hipsométrico do município de São Lourenço do Sul a partir de dados ASTER /GDEM.

Analisando-se o mapa hipsométrico do município de São Lourenço do Sul tem-se que as maiores altitudes estão localizadas no Planalto Residual Canguçu-Caçapava do Sul no limite com o município de Canguçu. Nesta área as altitudes estão entre 344 e 250 metros. Na área de Planalto Rebaixado Marginal as altitudes variam de 250 a 50 metros, e nas áreas de Planície Aluvio-Coluvionar e na Planície Lagunar as altitudes variam de 50 a 1 metro.

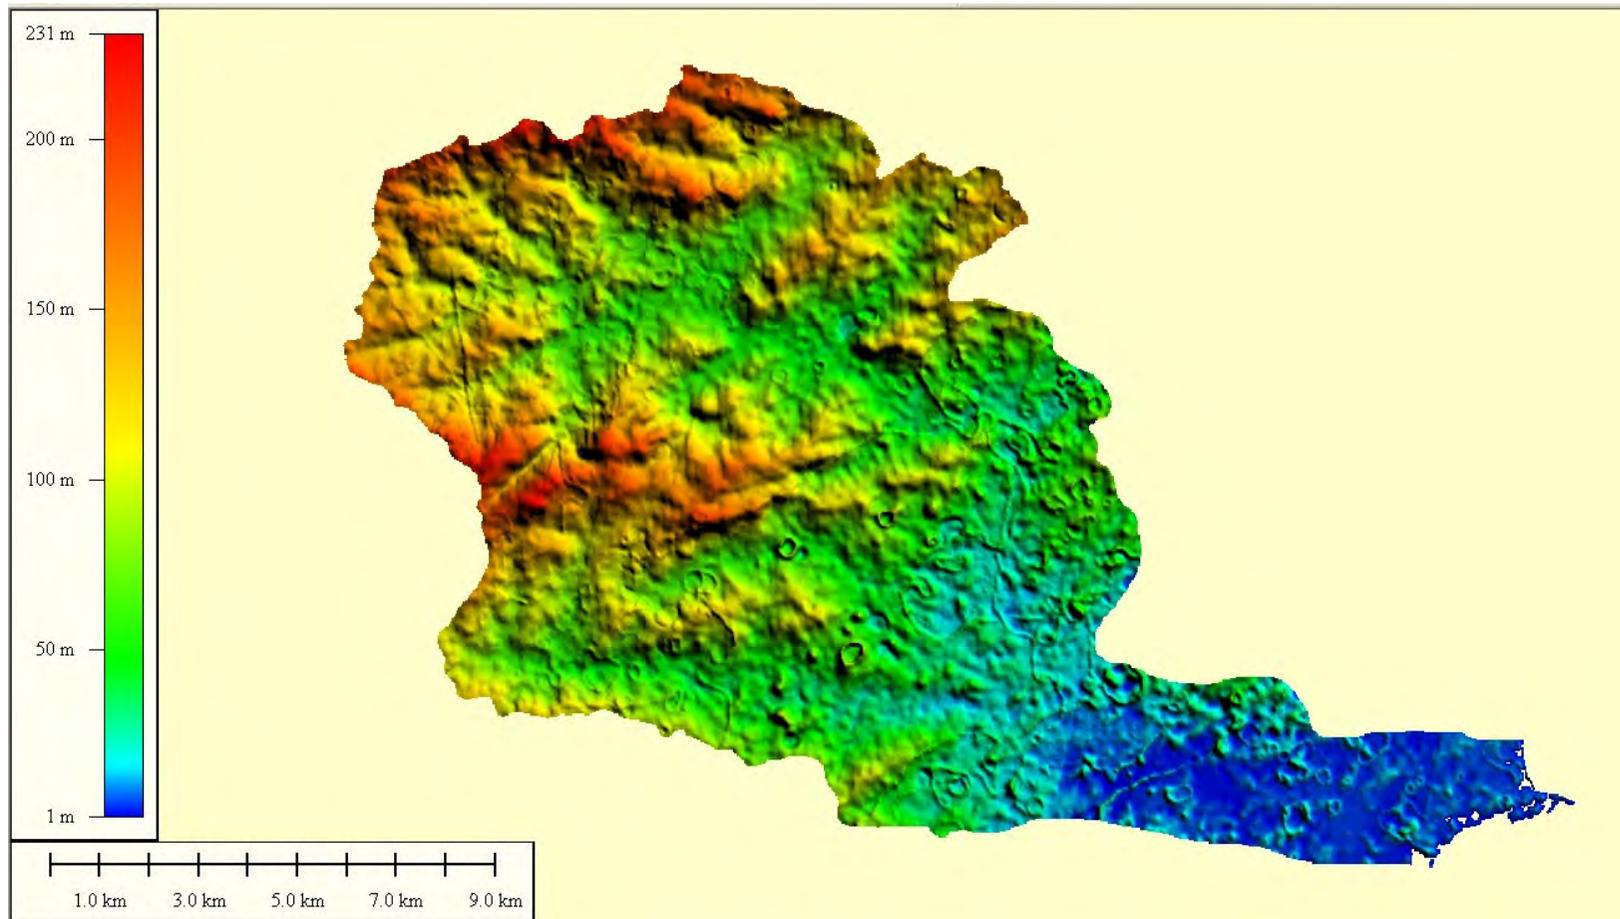
Figura 6.29 - Mapa hipsométrico da bacia do Arroio São Lourenço a partir de dados ASTER /GDEM.

Analisando-se a Figura 6.29 nota-se que há uma grande diferença de altitude entre as cabeceiras do Arroio São Lourenço, correspondendo ao seu curso superior, e os trechos referentes aos cursos médio e inferior, sugerindo assim gradientes de altitude acentuados na bacia.

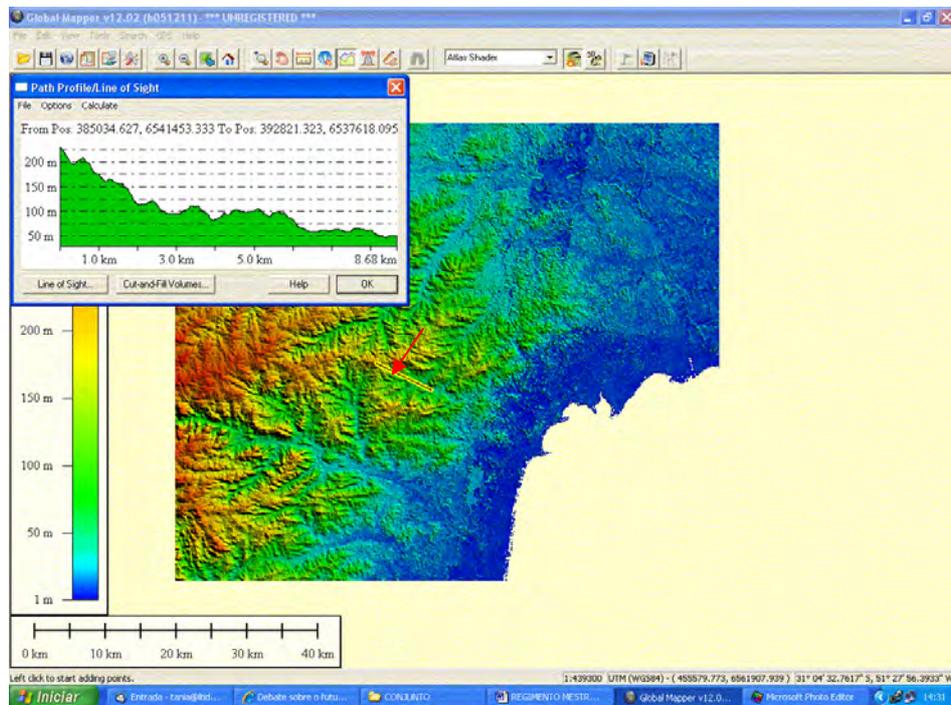
Figura 6.30 - Perfil longitudinal na extensão da bacia do arroio São Lourenço, mostrando que o gradiente varia de mais de 200m na cabeceira até menos 50m no início do médio curso.

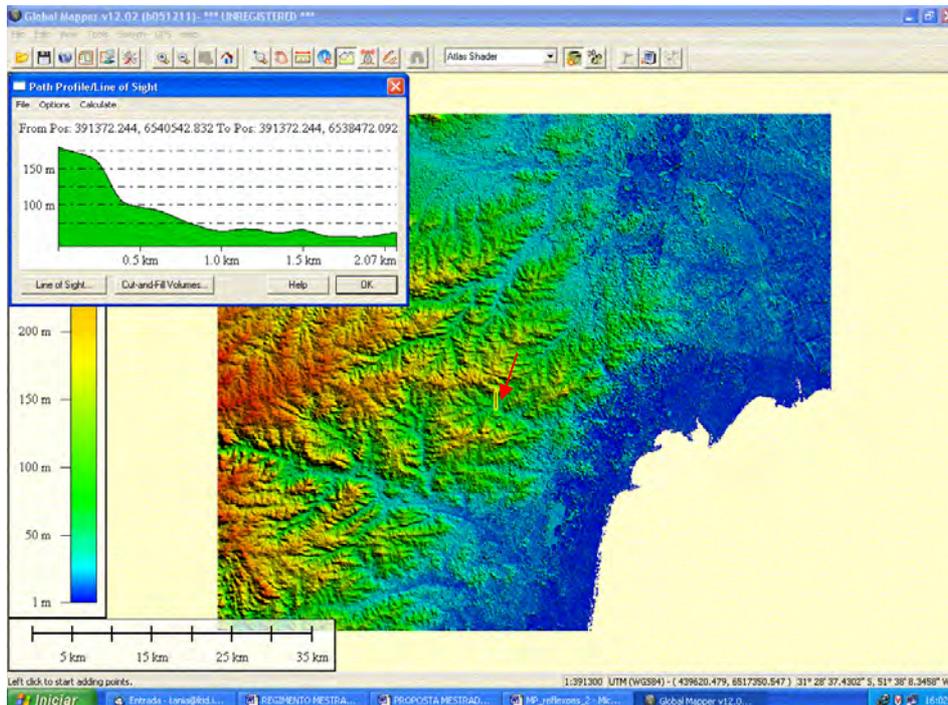
Figura 6.31 - Perfil longitudinal na margem esquerda da bacia do Arroio São Lourenço, onde na borda da bacia o relevo apresenta uma altitude de 150m e próximo ao canal a altitude é abaixo de 50m.

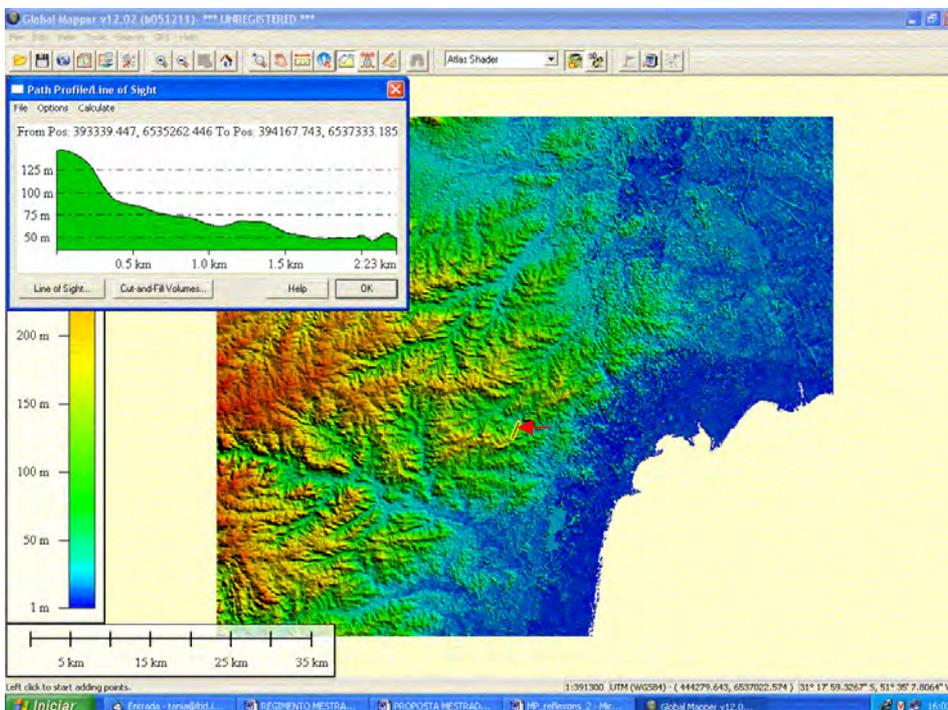
Figura 6.32 - Perfil longitudinal na margem direita da bacia do Arroio São Lourenço, onde na borda da bacia o relevo apresenta uma altitude acima de 125m e próximo ao canal a altitude é em torno de 50m.

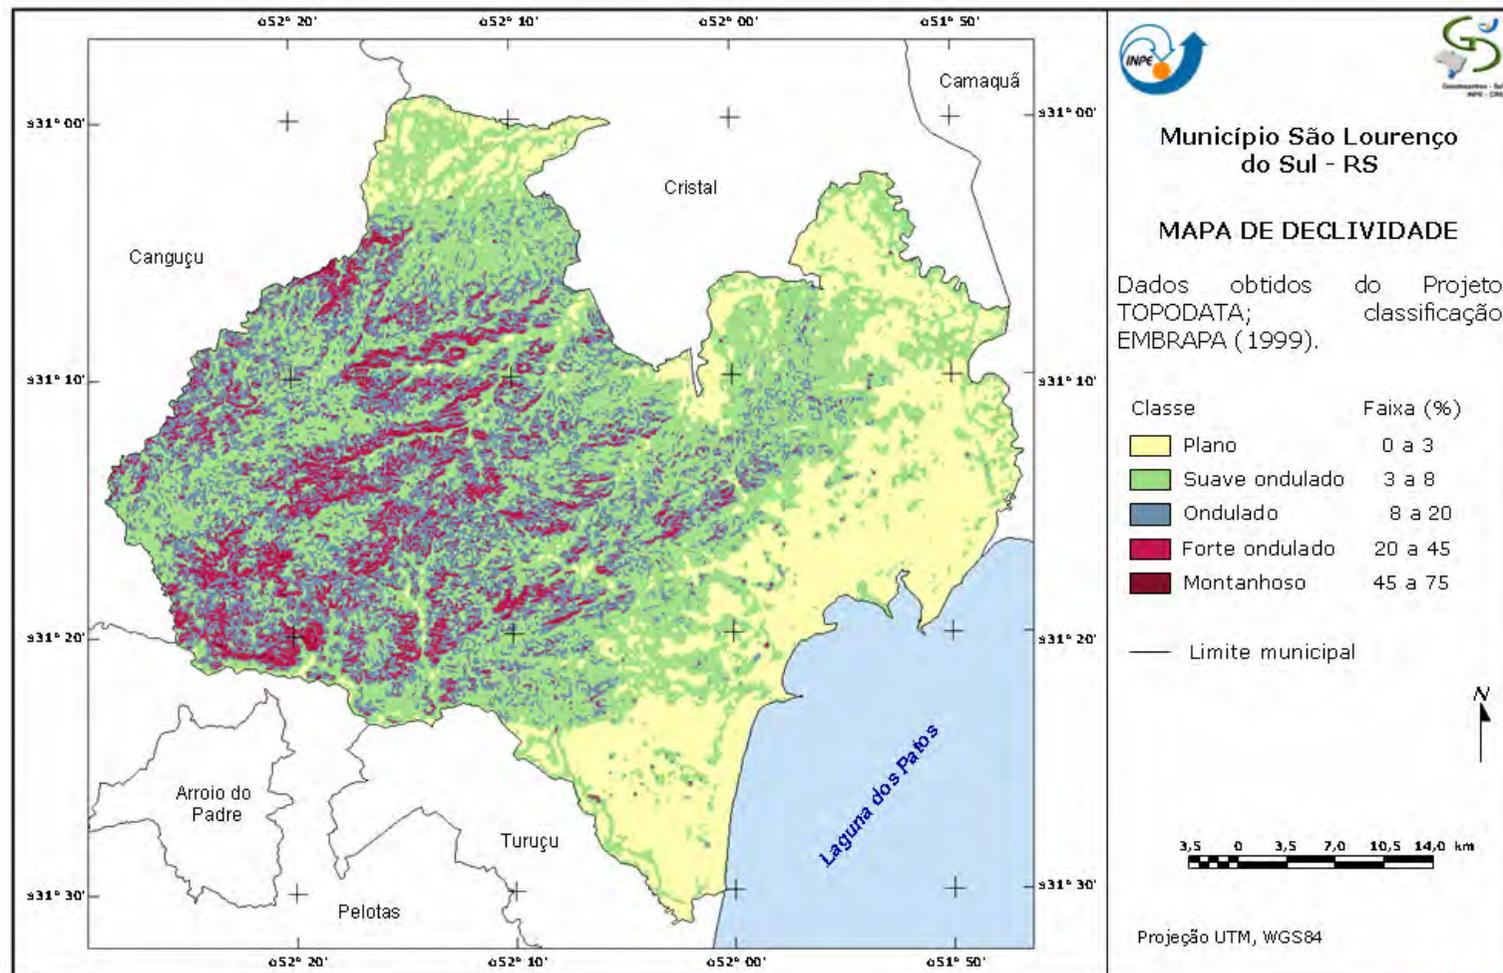
Figura 6.33 – Mapa de declividade do município de São Lourenço do Sul gerado a partir de dados obtidos no projeto TOPODATA

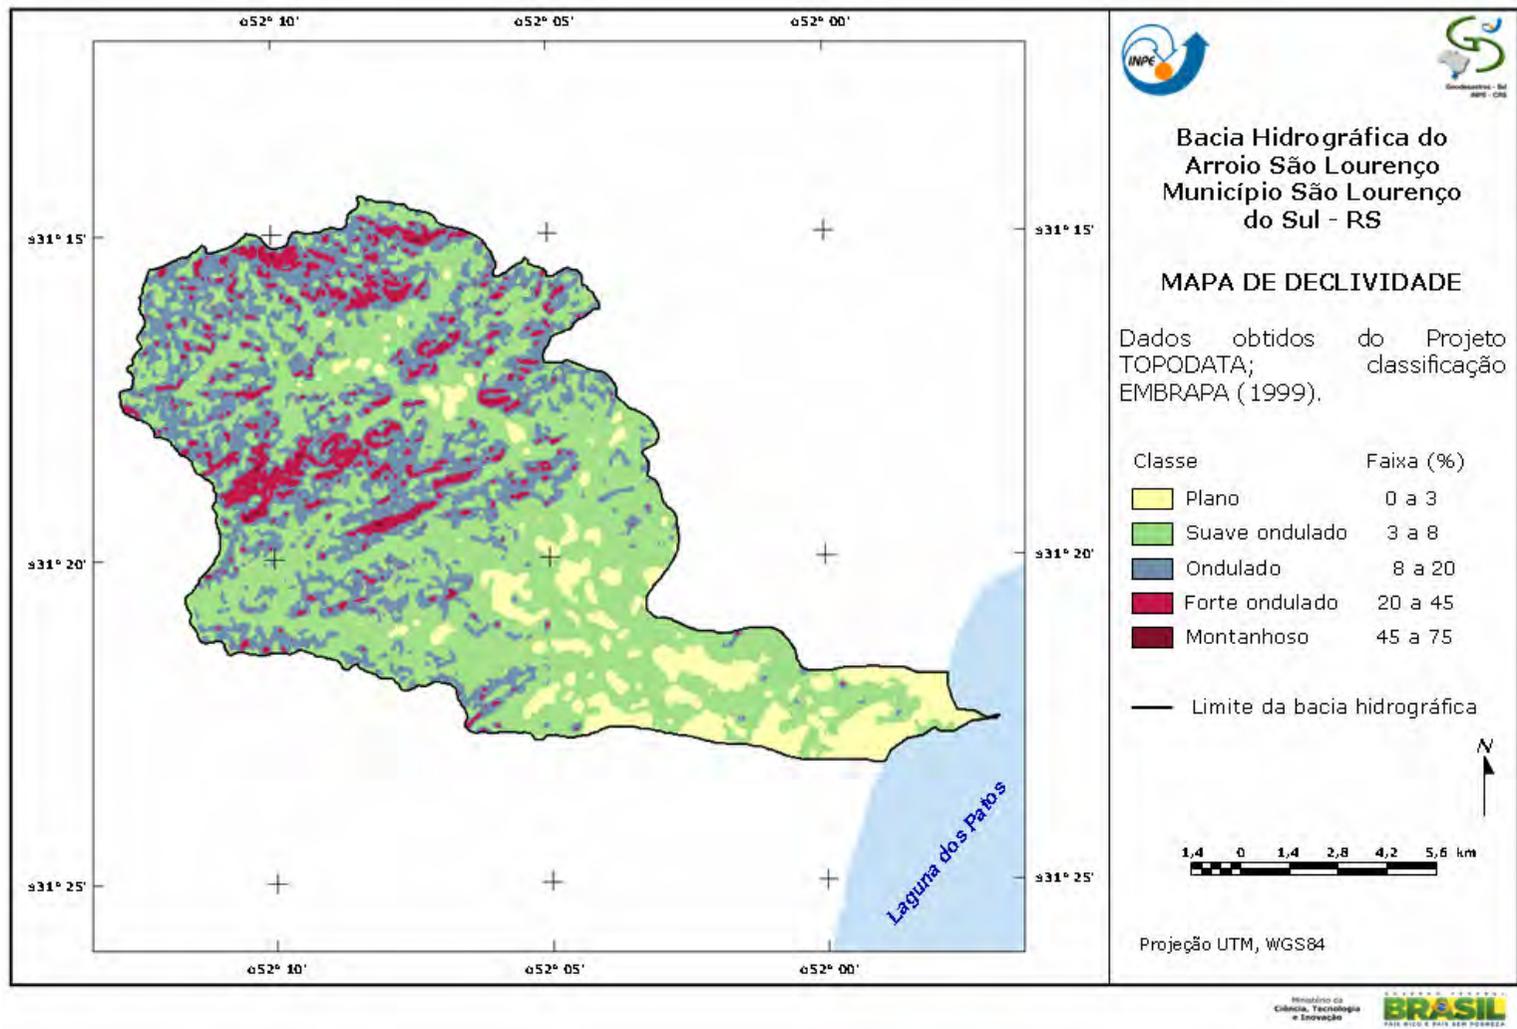
Figura 6.34 – Mapa de declividade da bacia do arroio São Lourenço gerado a partir de dados obtidos no projeto TOPODATA

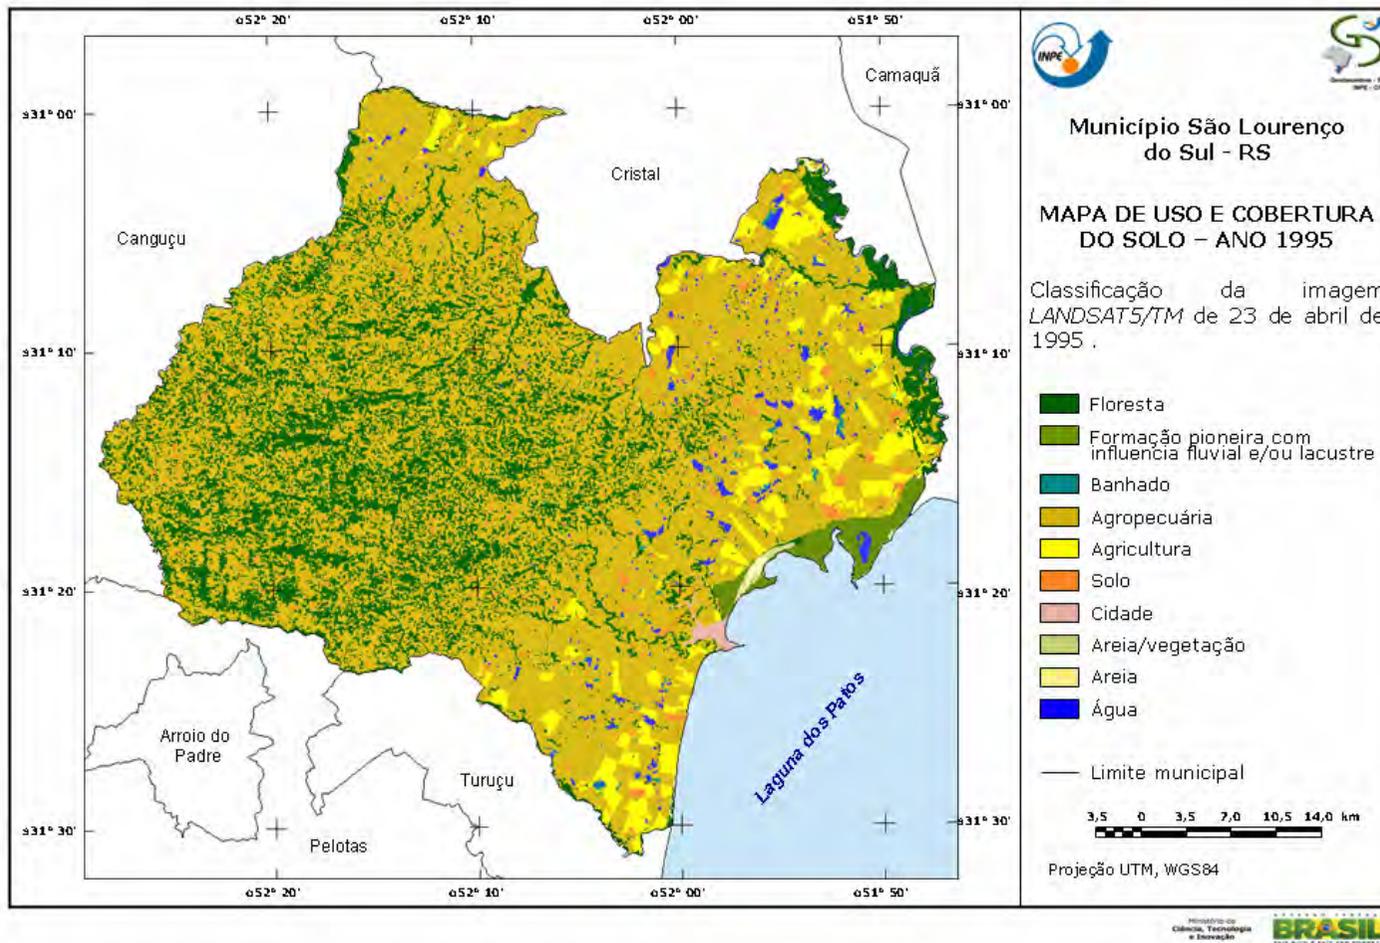
Figura 6.35 – Mapa de uso e cobertura do solo do município de São Lourenço do Sul correspondente a imagem LANDSAT 5/TM de 23 de abril de 1995

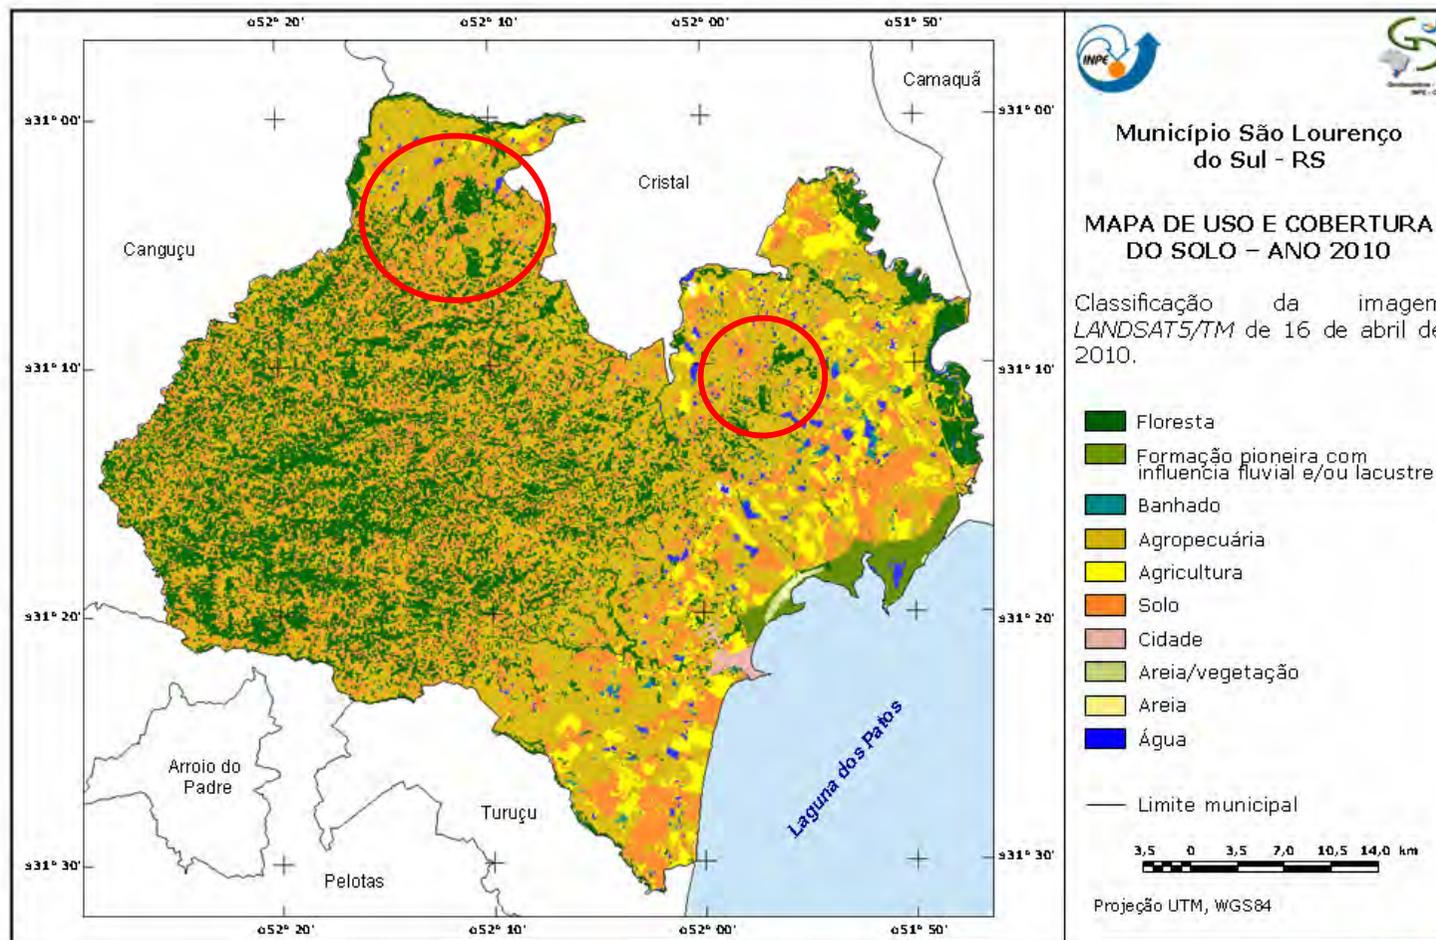
Figura 6.36 – Mapa de uso e cobertura do solo do município de São Lourenço do Sul correspondente à imagem LANDSAT 5/TM de 16 de abril de 2010.

No mapa correspondente ao ano de 2010 observa-se que houve um aumento nas áreas de florestas (2,09%) em todo o município, se comparado com 1995, com exceção de alguns trechos na faixa de meandro onde ocorreu desmatamento. Observa-se também a presença de áreas de reflorestamento, que estão salientadas na Figura 6.36 por um círculo vermelho.

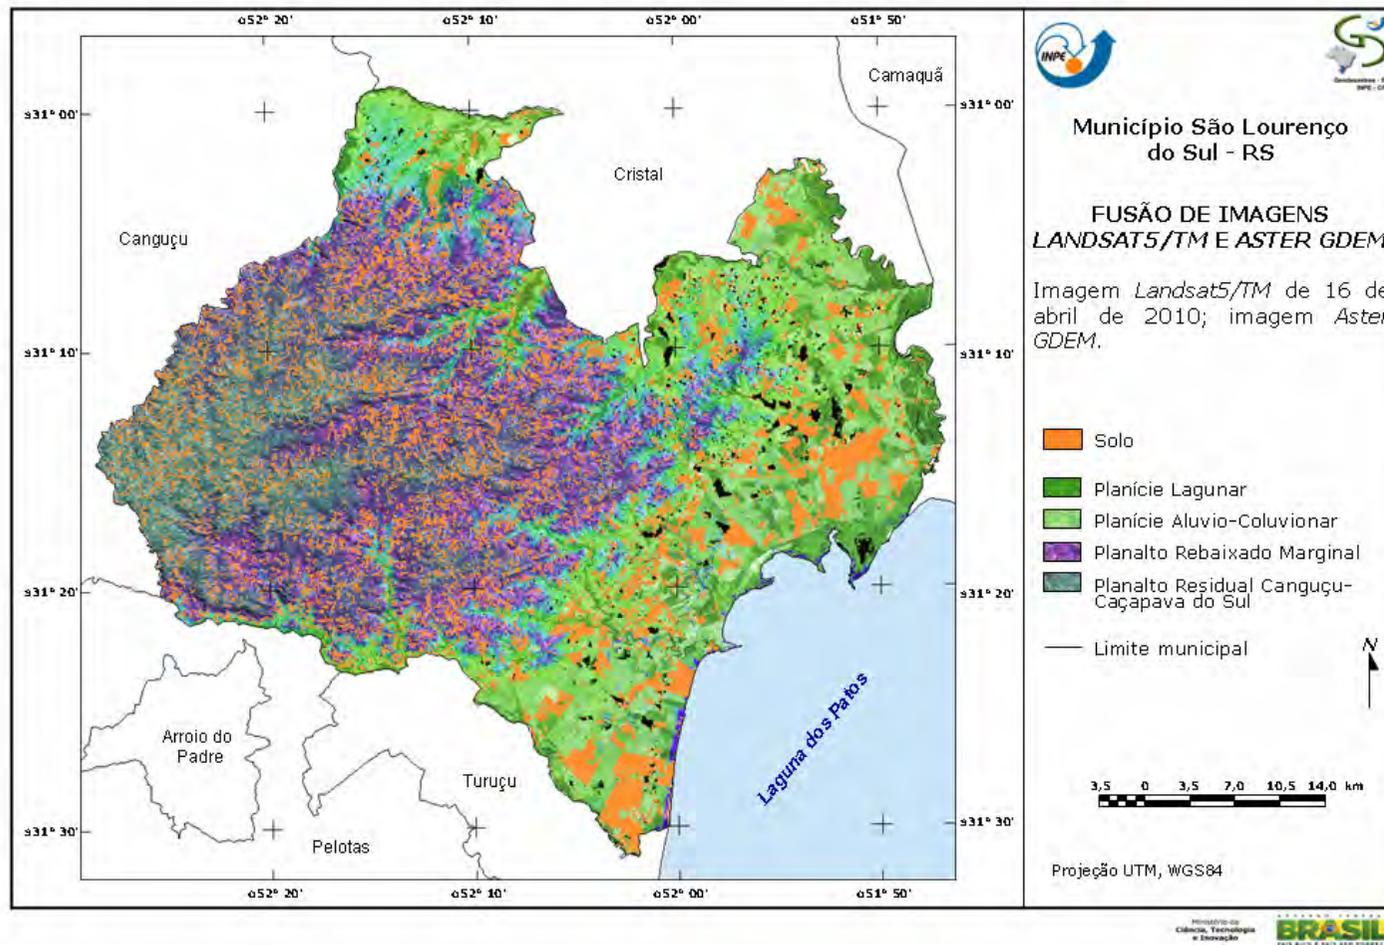
Analisando-se esta figura observa-se que as áreas da classe Solo apresentam-se em dois blocos bem distintos:

- Aquelas localizadas na Planície Aluvio-Coluvionar, com parcelas de tamanho grande e o distribuídas quase que paralelas à linha da Laguna dos Patos, indo de um limite a outro do Município, onde os terrenos correspondem aos relevos planos a suave ondulado (0 a 8% de declividade);
- Aquelas localizadas no Planalto, com parcelas de tamanho menor, espalhadas por toda área indistintamente, ocupando muito pouco os vales e as planícies fluviais aí localizadas, onde os terrenos correspondem aos relevos suaves ondulado a forte ondulado (3 a 45% de declividade).

Figura 6.37 - Sobreposição da classe Solo (laranja) com a fusão da imagem *LANDSAT5/TM* com o produto *ASTER/GDEM*, para o município de São Lourenço do Sul.

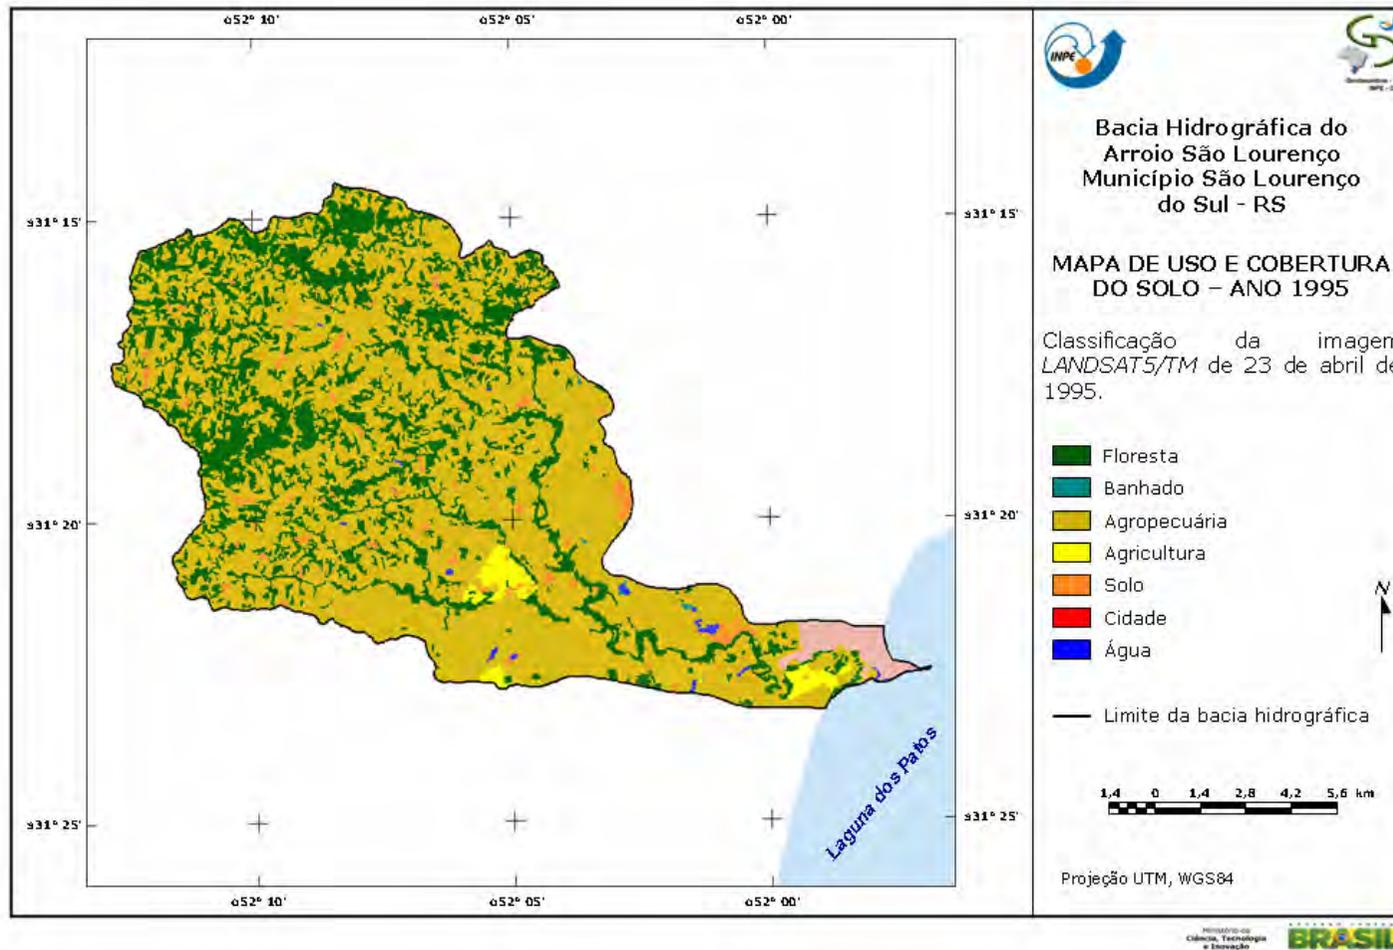
Figura 6. 38 – Mapa de uso e cobertura do solo da bacia do Arroio São Lourenço correspondente a imagem LANDSAT 5/TM de 23 de abril de 1995.

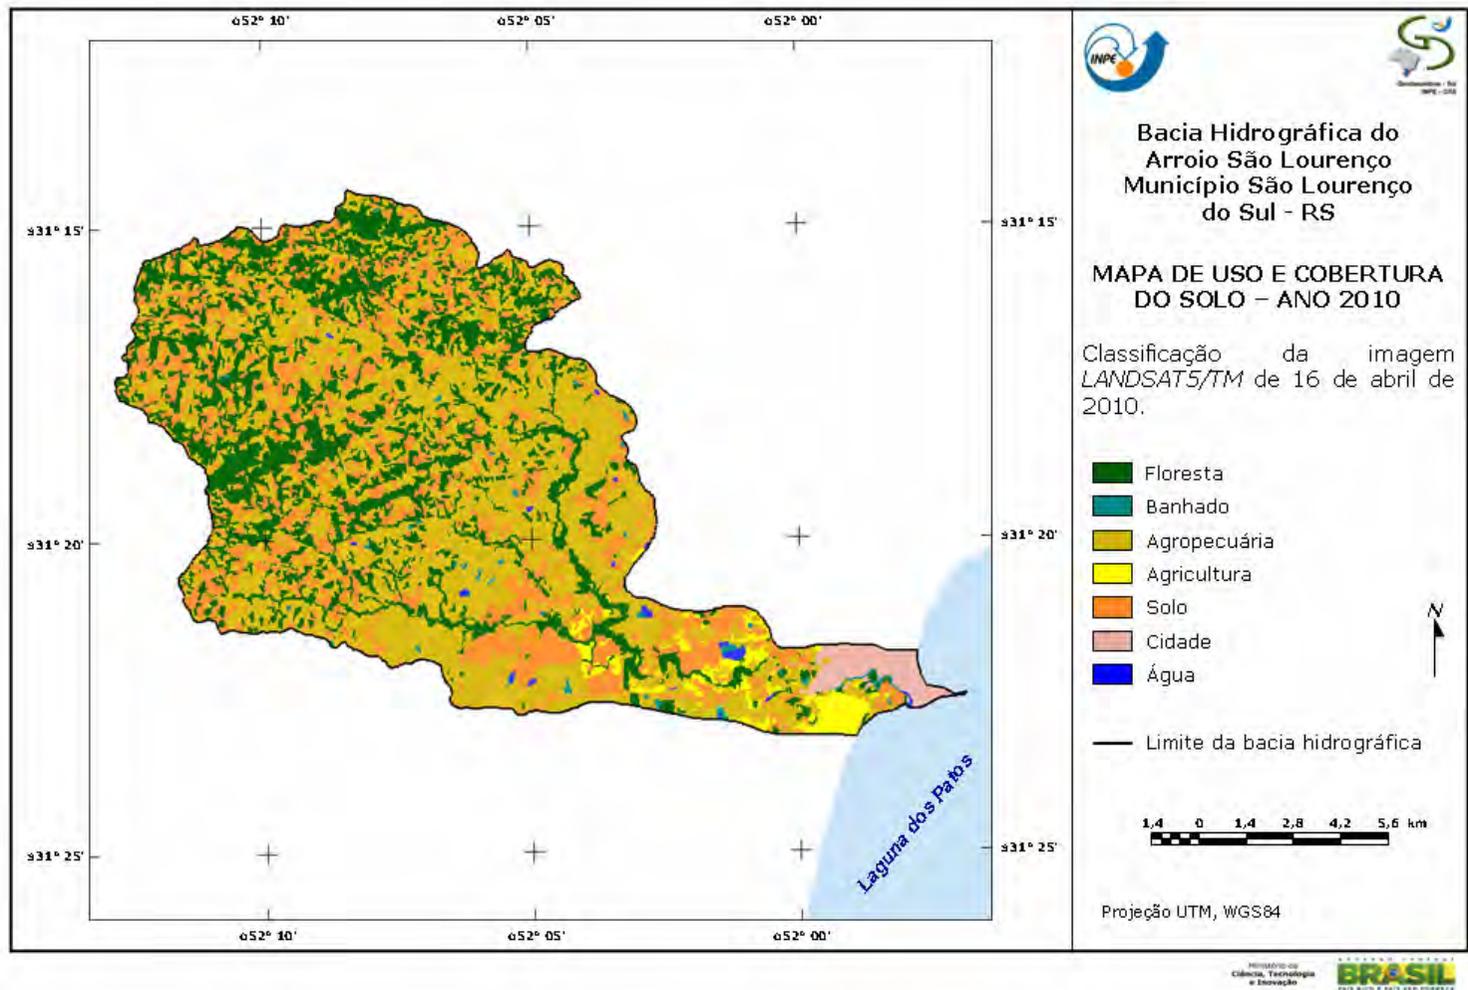
Analisando-se os dados da Tabela 6.4 e comparando-se os mapas de uso e cobertura do solo dos anos de 1995 e 2010 observa-se que a classe que apresentou maior expansão na bacia do Arroio São Lourenço, foi a classe Solo, que aumentou sua área em 18,26%, o equivalente a 38,73km², assim como ocorreu em todo o município.

Figura 6.39 – Mapa de uso e cobertura do solo da bacia do Arroio São Lourenço correspondente a imagem LANDSAT 5/TM de 16 de abril de 2010.

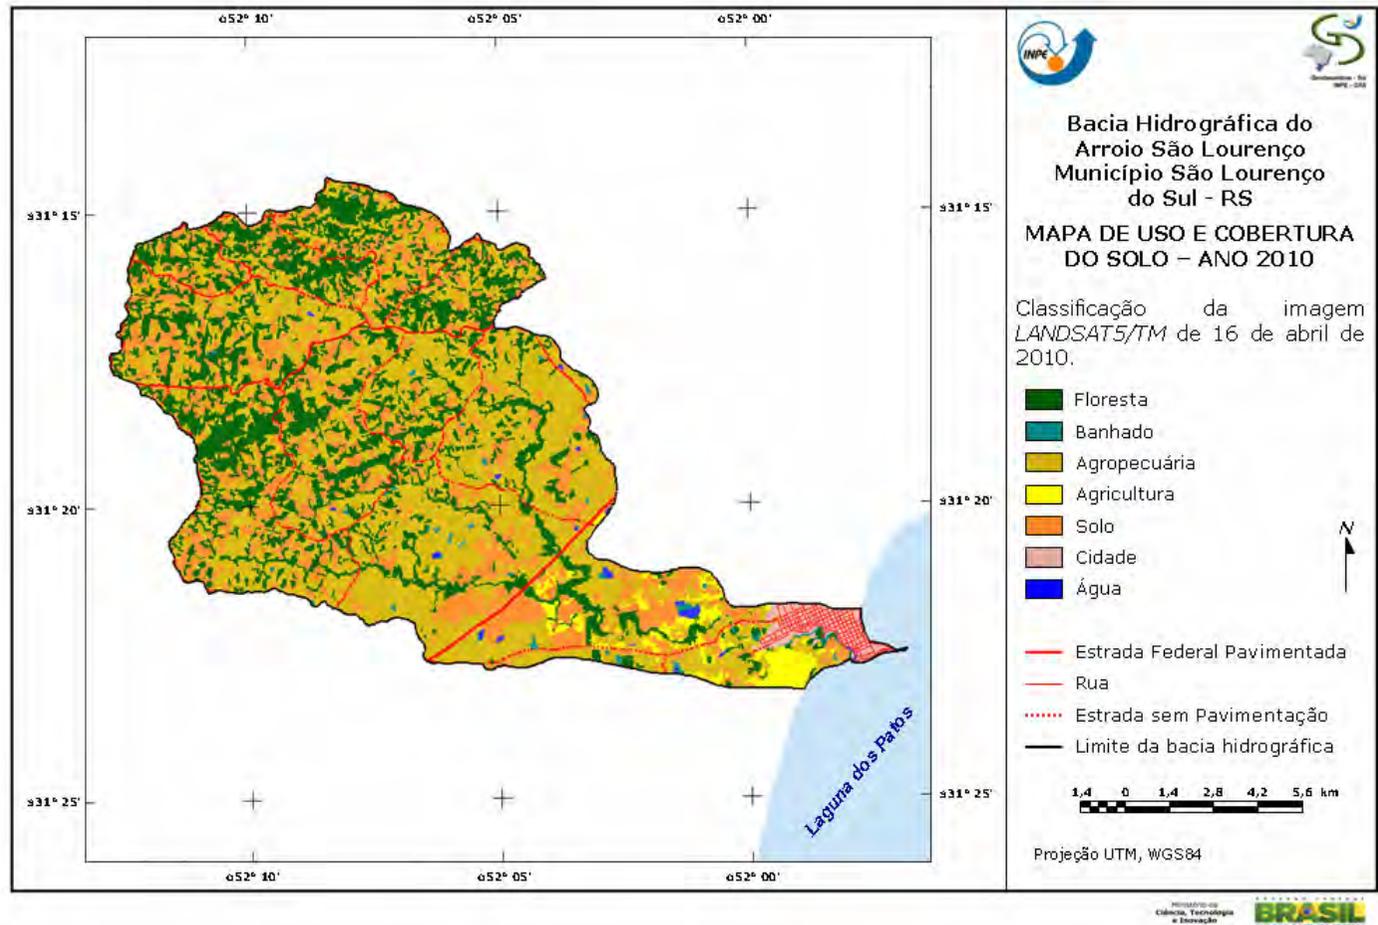
Esta expansão ocorreu de forma significativa no baixo curso do Arroio São Lourenço, ao longo do canal, na Planície Aluvio-Coluvionar, onde as declividades são favoráveis a uso agrícola e pecuário. Aqui este tipo de uso do solo instalou-se no trecho compreendido entre a cidade e a BR116, onde o acesso é facilitado para a comunicação e escoamento dos produtos (Figura 6.40).

Figura 6.40 – Rede viária na bacia do Arroio São Lourenço e as classes Solo e Agricultura em laranja e amarelo respectivamente, para o ano de 2010.

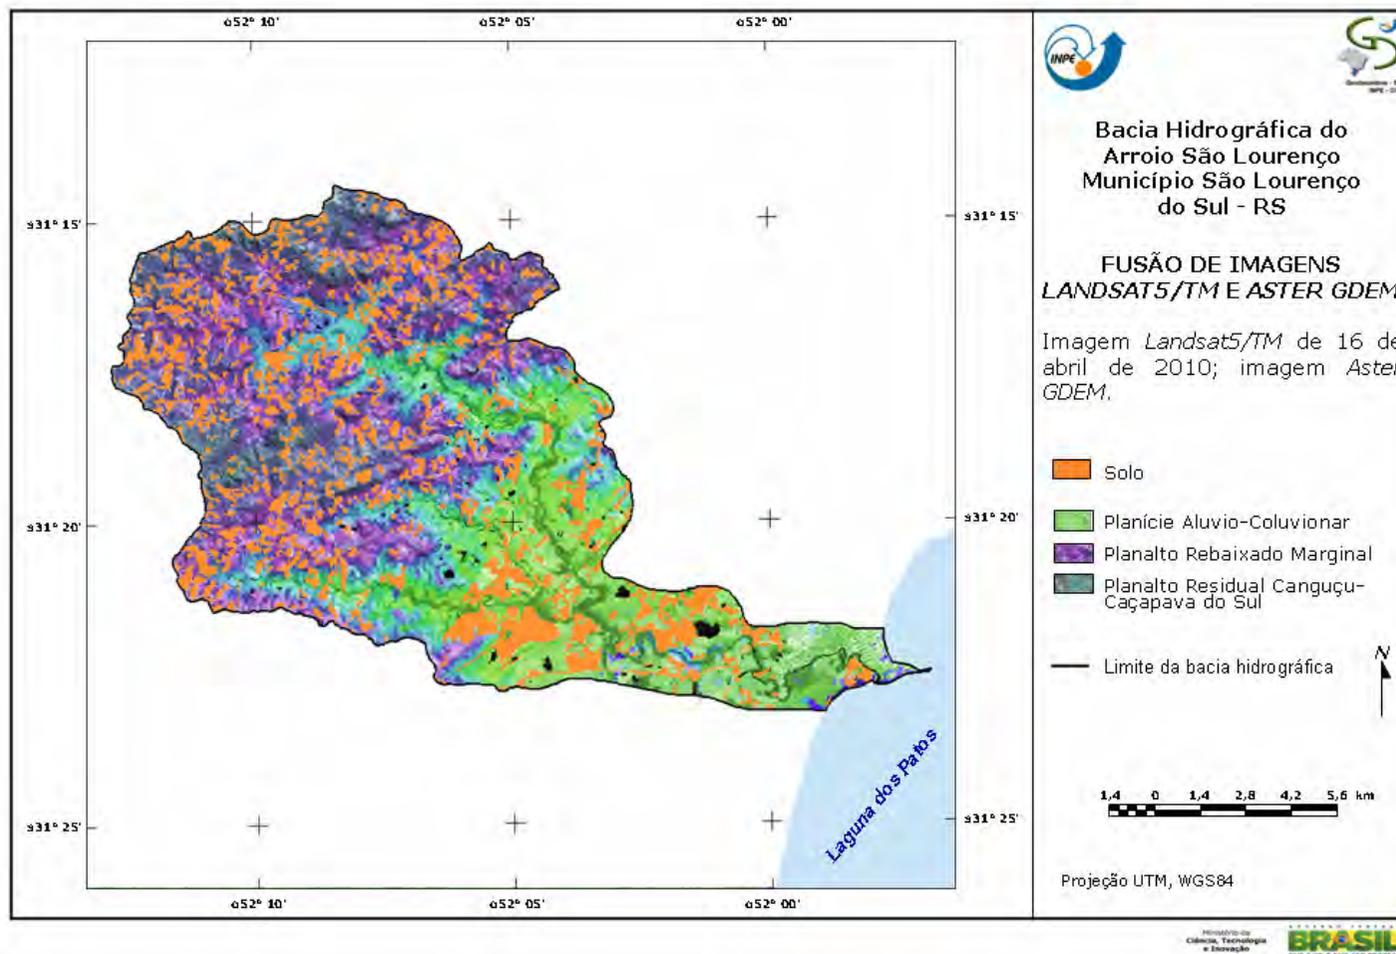
A outra área onde ocorreu grande expansão da classe Solo é no alto curso do Arroio São Lourenço na região de Planalto e observa-se que há como uma faixa, exatamente no trecho de transição entre a área de Planalto e a de Planície, onde esta classe praticamente não se instalou, conforme pode ser observado na Figura 6. 41.

Na Figura 6.41 observa-se que na região de Planalto a classe Solo localiza-se fora dos vales ou das planícies fluviais dos arroios que formam a bacia do Arroio São Lourenço, onde estão os terrenos com declividades variando de 8 a 45% , correspondendo às classes de relevo ondulado a forte ondulado.

Figura 6.41 - Classe Solo, em cor laranja, sobreposta a fusão da imagem LANDSAT5/TM com o produto ASTER/GDEM.

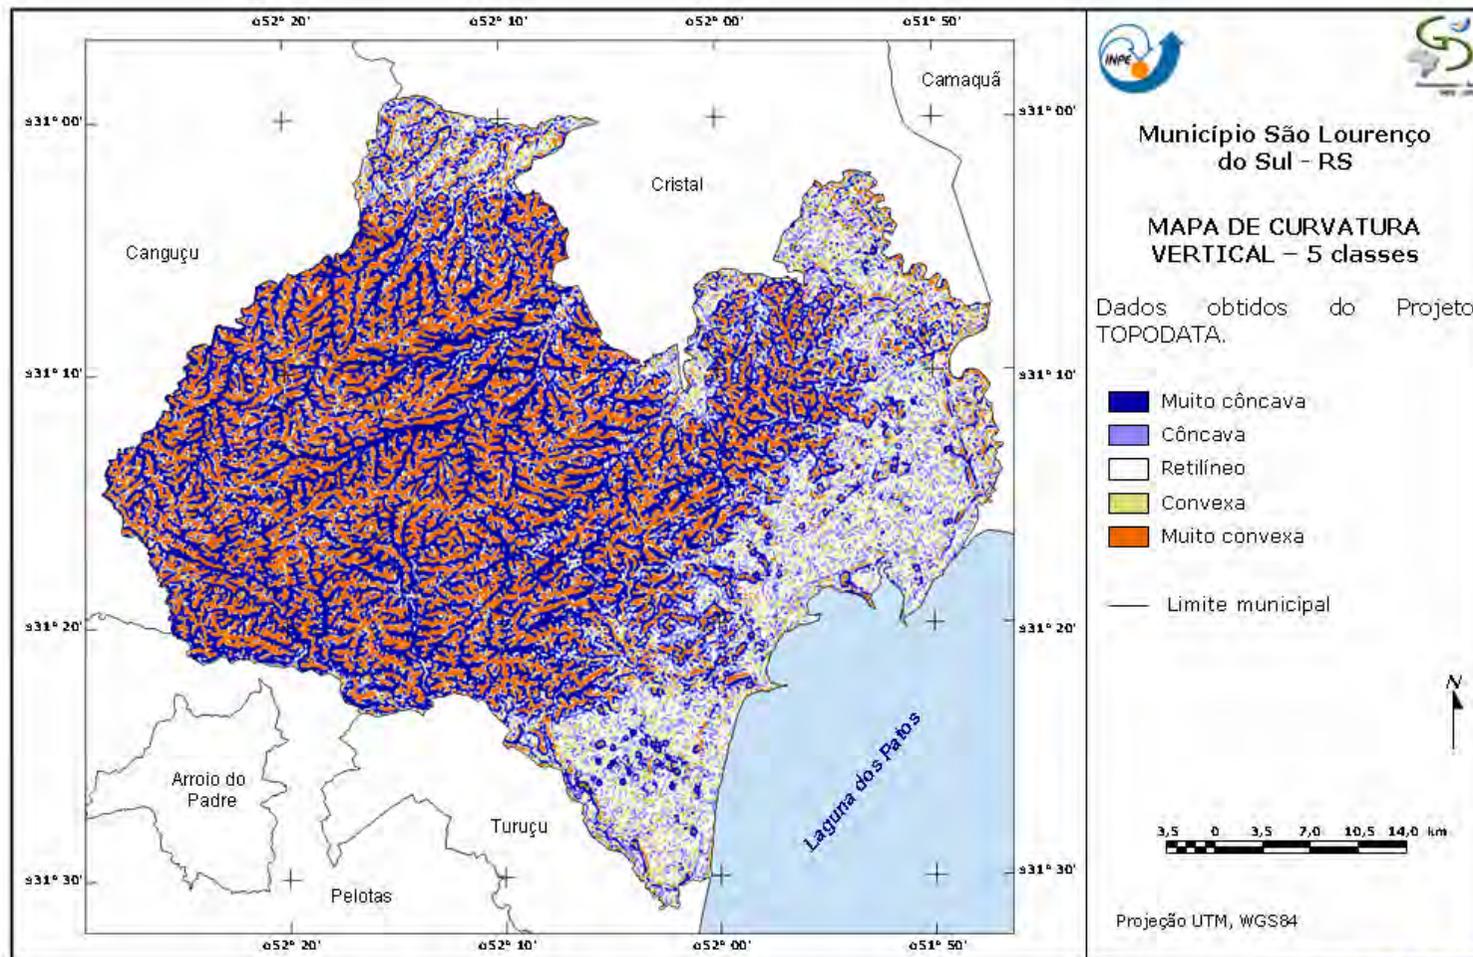
Analisando-se o mapa de curvatura vertical do município de São Lourenço do Sul observa-se uma segmentação do terreno, em duas unidades bem definidas:

- Uma, configurando a região de Planalto, onde ocorrem principalmente as vertentes muito convexas, nas áreas de interflúvios e as vertentes muito côncavas, correspondendo aos cursos de água. Este dois tipos de vertentes estão bem caracterizados no mapa possibilitando assim identificar-se onde ocorre o transporte de material e o escoamento superficial de forma mais efetiva (vertente muito convexa) e onde ocorre a acumulação do material e do escoamento superficial (vertentes côncavas) originado nas vertentes convexas.
- A outra, configurando a região de Planície, onde ocorrem as formas de vertente côncavo, retilíneo e convexo. Nesta unidade não há predominância ou definição tão clara de um tipo específico de vertente como na unidade anterior. É nesta unidade que é depositado o material transportado e as águas do escoamento superficial originados na unidade anterior.

Figura 6.42 - Mapa de curvatura vertical das vertentes, em 5 classes, do município de São Lourenço do Sul gerado a partir de dados do Projeto TOPODATA.

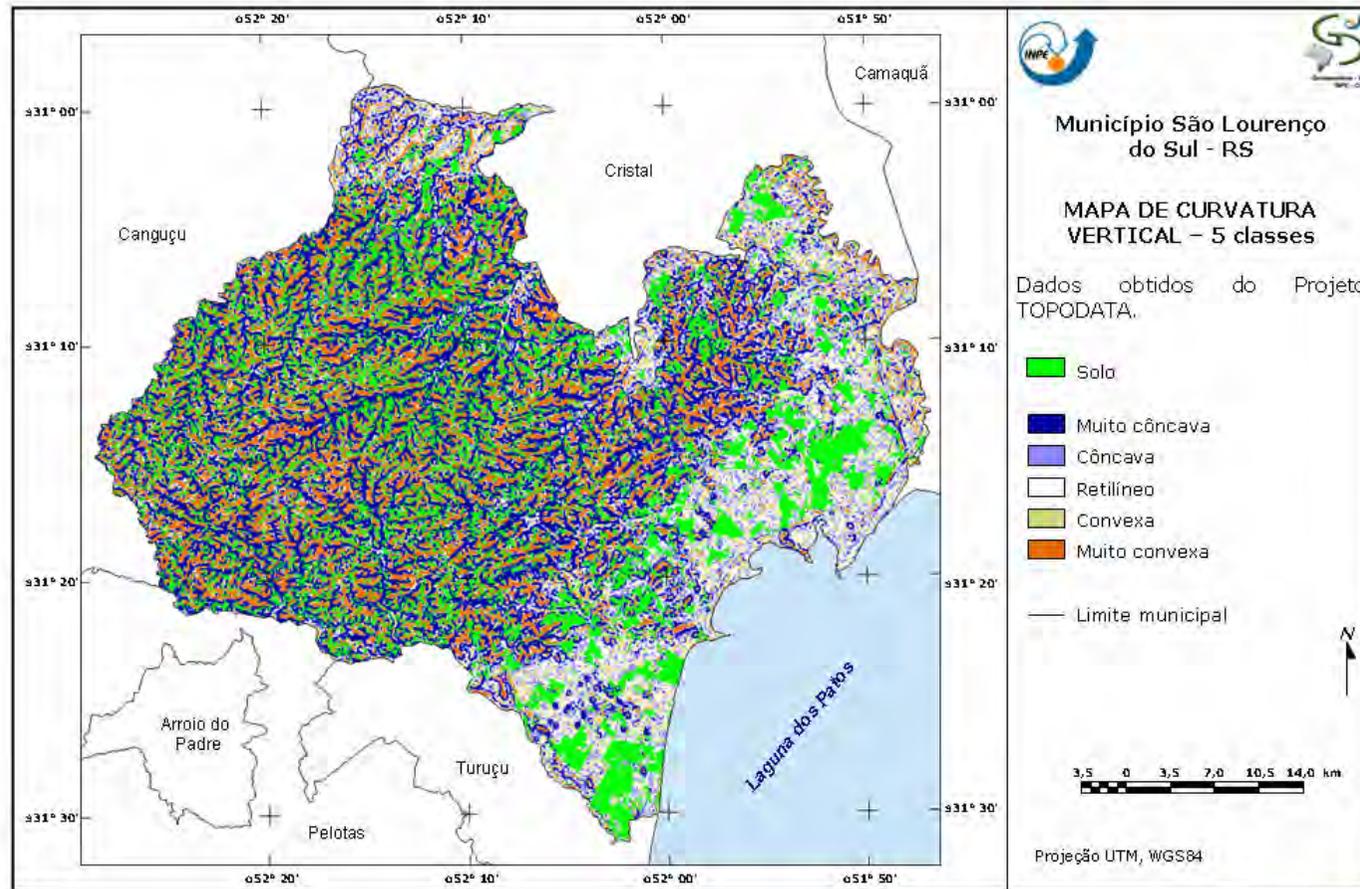
Analisando-se a Figura 6.43 nota-se que na região de Planalto onde predominam as vertentes com formas muito convexa, convexa, côncava e muito côncava, portanto onde ocorrem principalmente o transporte de material e o escoamento superficial e acumulação do material, é onde também estão localizadas as parcelas da classe Solo com áreas menores, e onde esta classe apresentou a sua maior expansão. Nota-se também que a maioria delas está localizada nas áreas de interflúvios, correspondendo as vertentes com forma muito convexa e convexa.

Figura 6.43 - Sobreposição da classe Solo, em cor verde, do ano de 2010, sobre o mapa de Curvatura Vertical do município de São Lourenço do Sul.
