**ANÁLISE DO EVENTO DE INUNDAÇÃO BRUSCA
OCORRIDO EM SÃO LOURENÇO DO SUL, RS, EM 10
DE MARÇO DE 2011**

Tania Maria Sausen
María Silvia Pardi Lacruz
Silvia Midori Saito
Rodrigo da Silva Pereira

INPE
São José dos Campos
2012

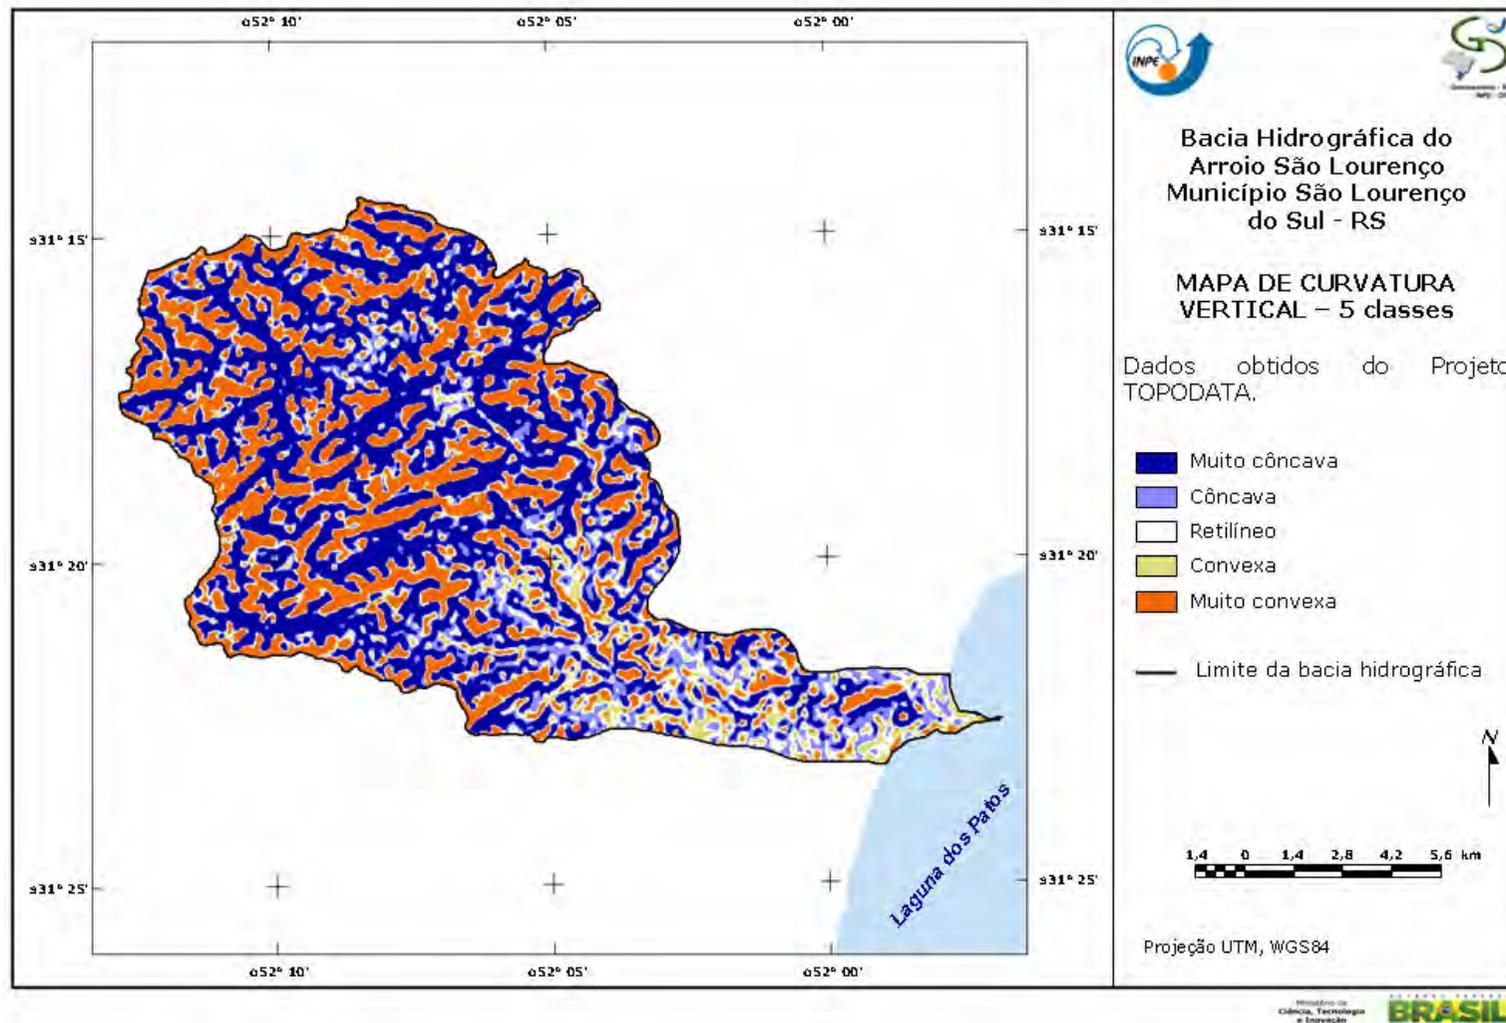
Figura 6.44 - Mapa de curvatura vertical das vertentes, em 5 classes, da bacia do Arroio São Lourenço gerado a partir de dados do Projeto TOPODATA.

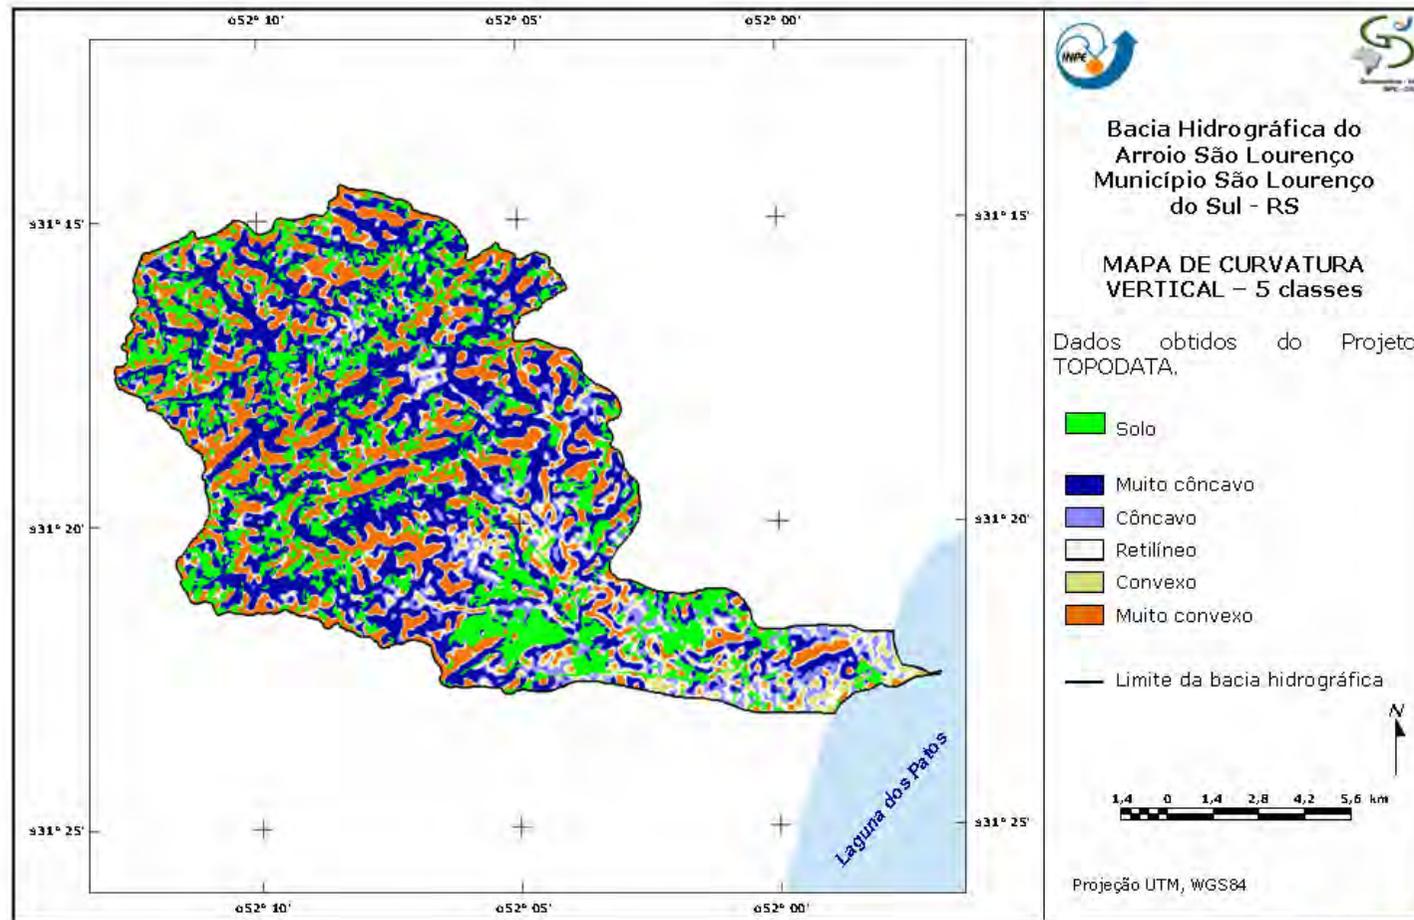
Assim como foi observado no mapa do município de São Lourenço do Sul, também na bacia do Arroio São Lourenço, na área correspondente a Planície Alúvio-Coluviar e em parte do trecho de transição entre a Planície e o Planalto são encontradas parcelas de tamanho maior para a classe Solo, principalmente ao longo do canal do arroio São Lourenço. No trecho de Planalto as parcelas são em grande número e em tamanho menor.

Figura 6.45 - Sobreposição da classe Solo, em cor verde, sobre o mapa de Curvatura Vertical da bacia do arroio São Lourenço.

Na área de Planalto em sua maioria elas correspondem às áreas onde as vertentes têm a forma Muito Convexa e Convexa. Esta forma de vertente facilita o transporte de material e o escoamento superficial na bacia. A classe Solo corresponde a solo exposto/solo preparado/solo em pousio, por ocasião do evento de chuvas intensas ocorrido em março de 2011, estas áreas estariam sem cobertura vegetal, portanto desprotegidas e poderiam facilitar o escoamento superficial bem como o transporte de materiais.

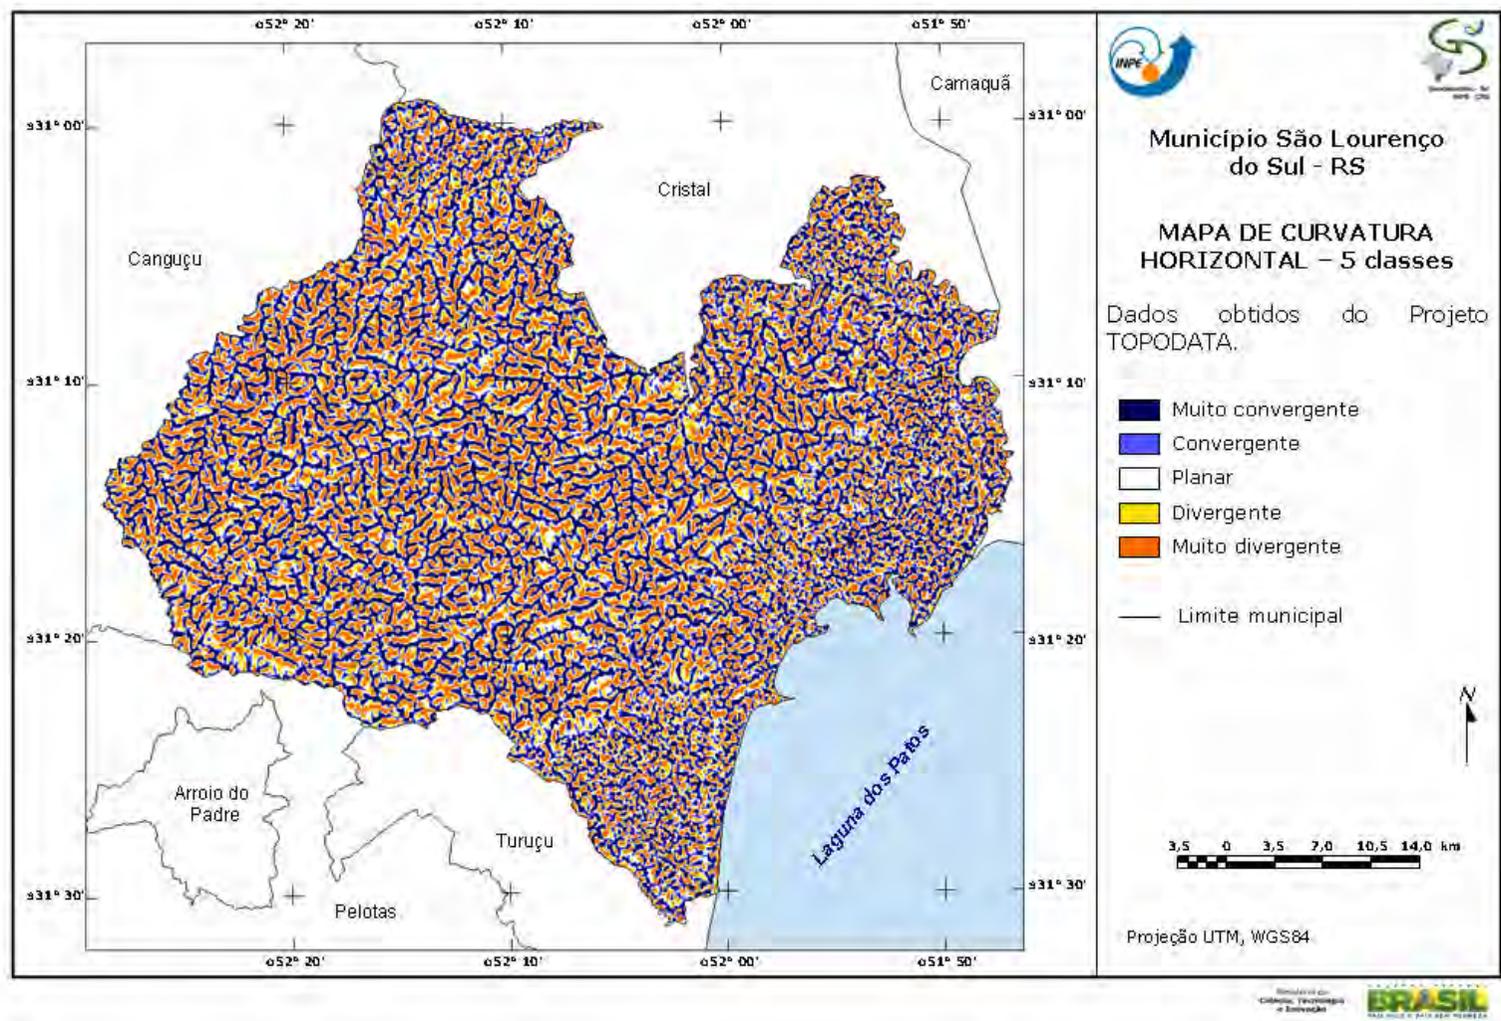
- Um correspondendo à região de planalto, onde é possível notar um maior espaçamento entre os interflúvios que correspondem às classes Divergente e Muito Divergente, isto é, onde há o predomínio da migração dos fluxos de matéria ou de água. Nos trechos correspondentes aos cursos de água ocorrem as classes Convergente e Muito Convergente, isto é, onde há o predomínio do acúmulo dos fluxos de matéria ou de água. Em algumas pequenas áreas é possível identificar-se a classe planar, onde não tem o predomínio da migração ou acúmulo de fluxos de matéria ou de água, provavelmente estes trechos devem correspondem às áreas de topo de morro ou pequenos terraços;

- O outro segmento corresponde às regiões de planície onde se observa que o espaçamento entre os interflúvios são menor, correspondem também as classes Divergente e Muito Divergente e nos cursos de água ocorrem as classes Convergente e Muito Convergentes. Na área de interseção entre a Planície Aluvio-Coluvionar e a Planície Laguna podem-se notar como uma linha representada principalmente pelas classes Divergente, Muito Divergente e Planar.

Figura 6.46 - Mapa de Curvatura Horizontal das vertentes do Município de São Lourenço, gerado a partir de dados do Projeto TOPODATA.

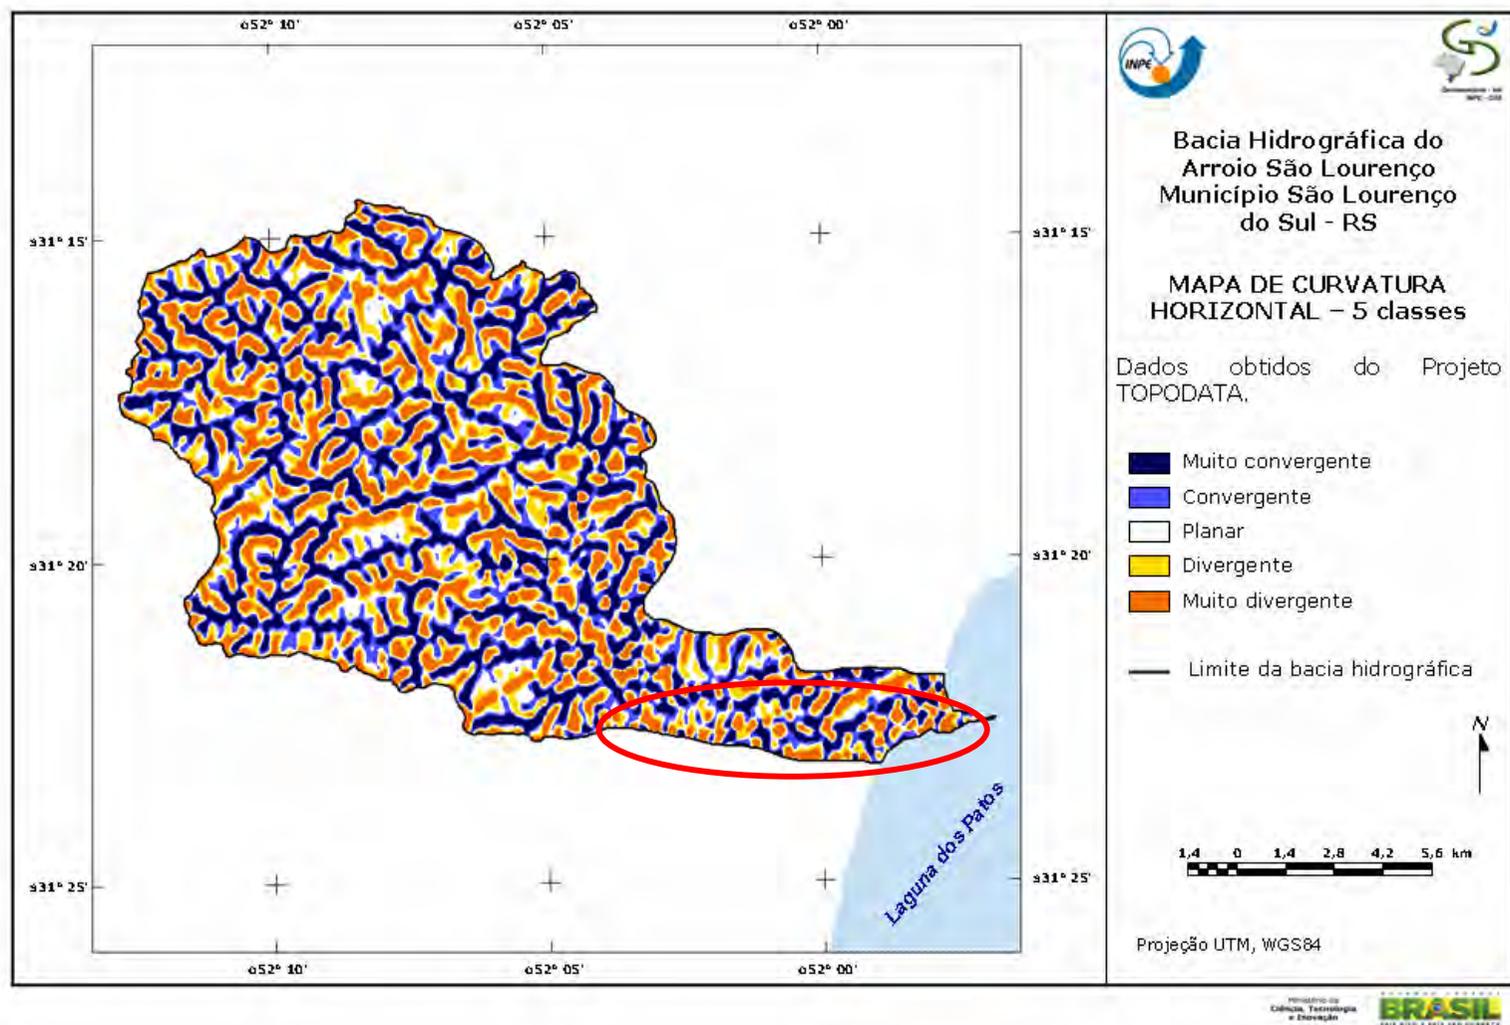
Figura 6.47 - Mapa de Curvatura Horizontal das vertentes da bacia do Arroio São Lourenço do Sul gerado a partir de dados do Projeto TOPODATA.

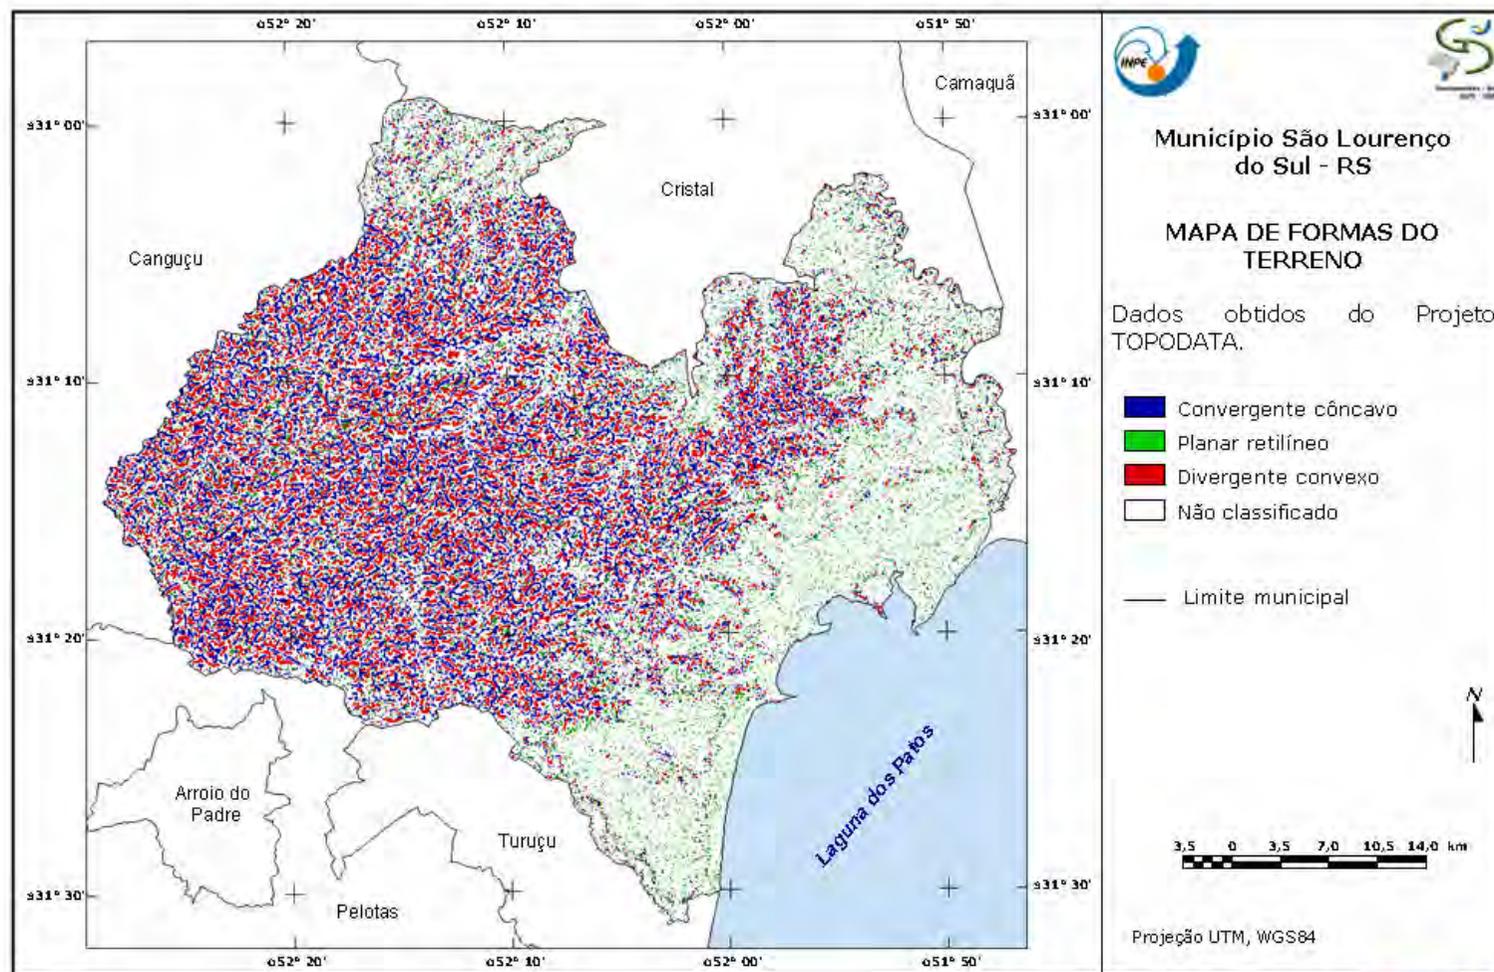
Figura 6.48 - Mapa de Formas do Terreno do Município de São Lourenço, gerado a partir de dados do Projeto TOPODATA.

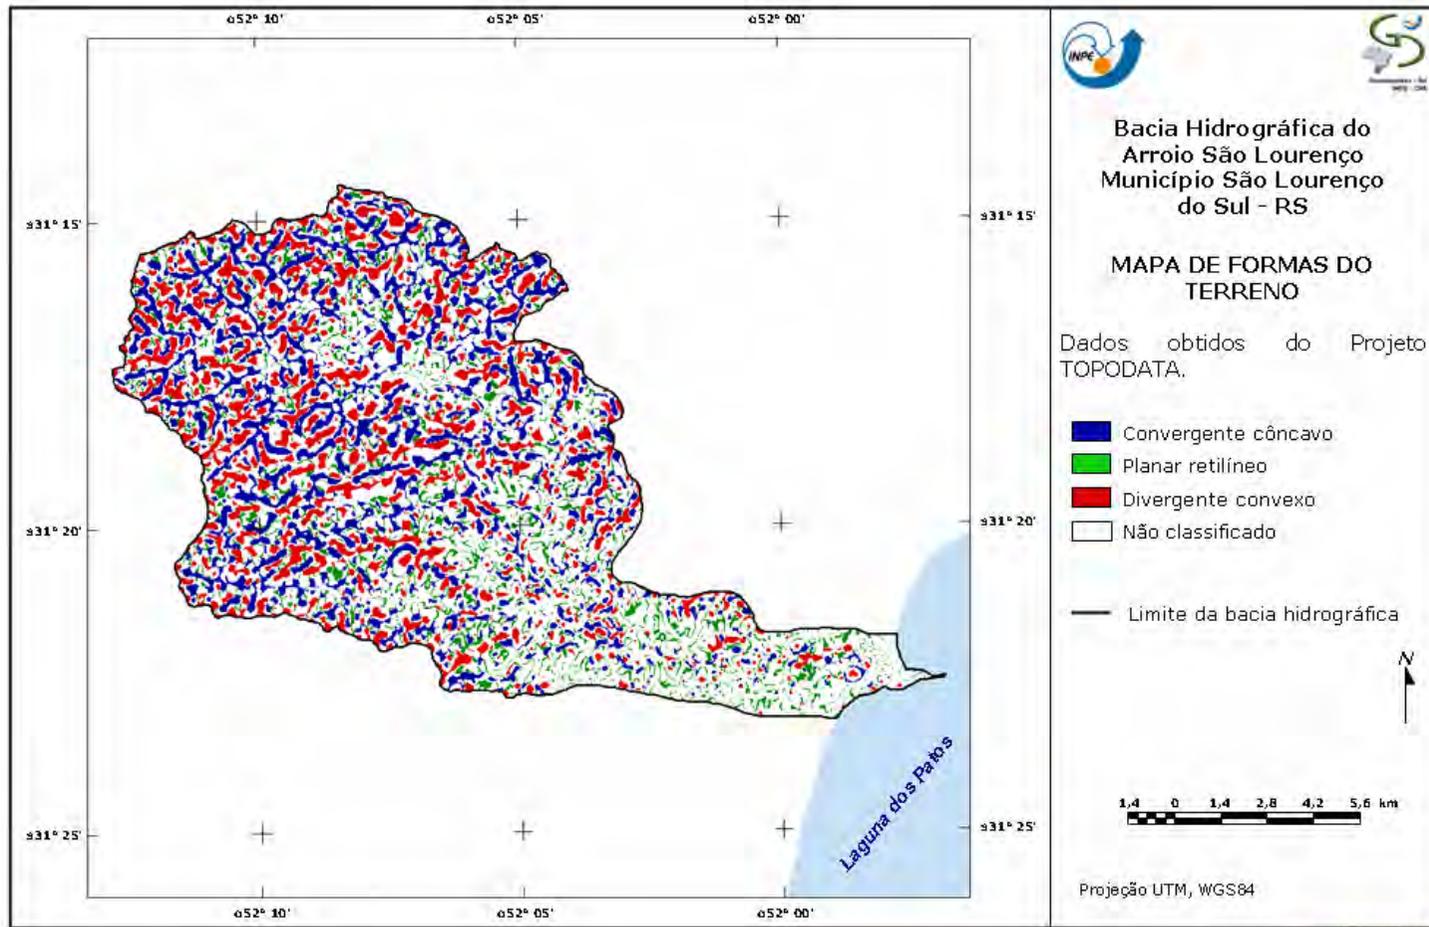
Figura 6.49 - Mapa de Formas do Terreno da bacia do Arroio São Lourenço do Sul gerado a partir de dados do Projeto TOPODATA.

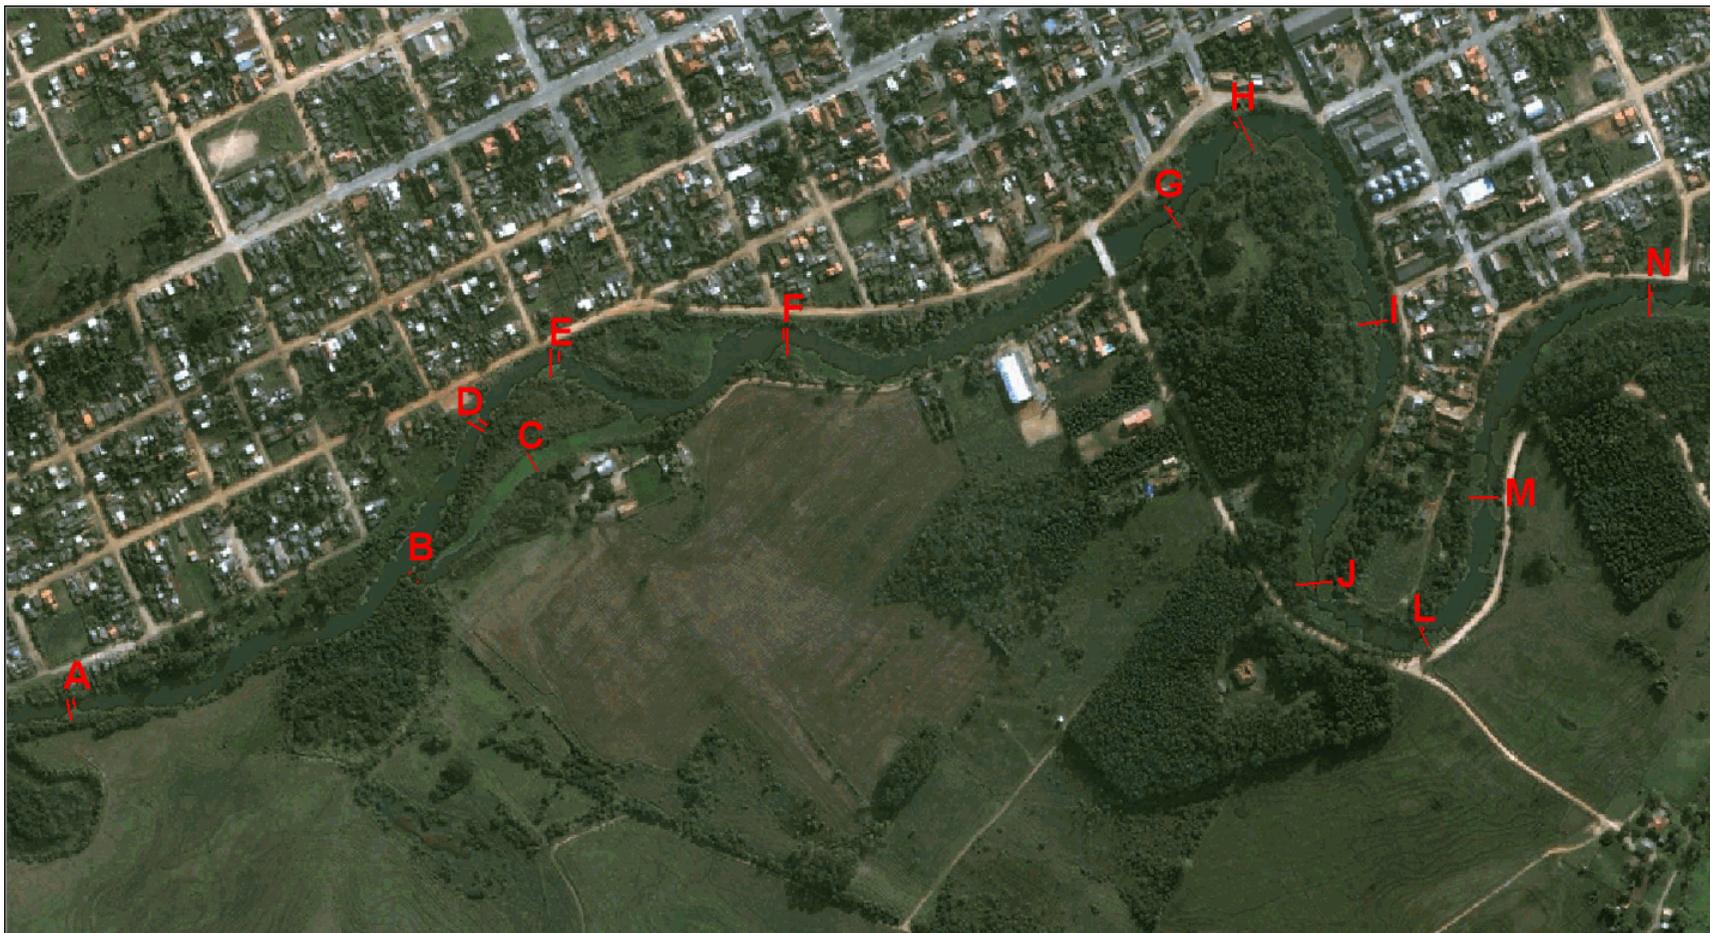
Figura 6.50 – Recorte da imagem Google Earth com a localização das 13 seções transversais ao longo do canal do Arroio São Lourenço.

Analisando-se as medidas nas seções transversais observa-se que houve um grande estreitamento do canal do Arroio São Lourenço em função da presença de vegetação aquática. Na maioria das seções medidas o canal passou a ter menos da metade da largura original, conforme observado nos pontos J, N, H, M e I sendo que o trecho que apresentou o maior estreitamento é onde está localizada a seção J, onde houve uma redução de 38,47 metros na largura do canal, estando o canal com menos de 1% da sua largura original no momento do evento de enxurrada.

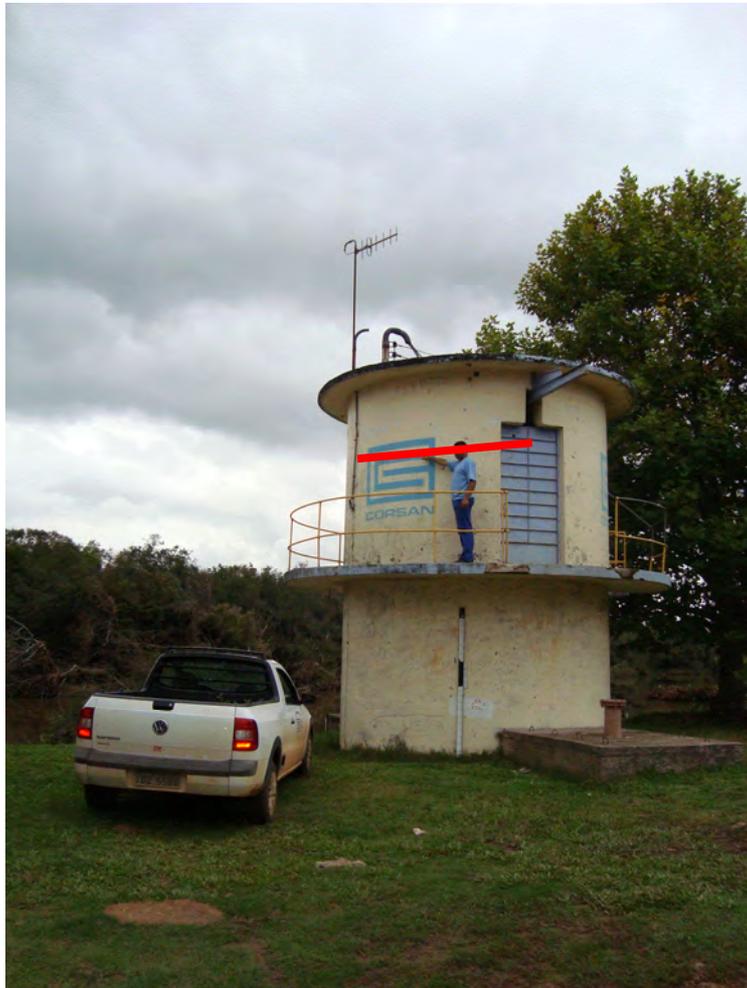
Nesta Tabela está salientado na cor vermelho o local onde a água alcançou a maior altura, 8 metros, ponto n° 11, na estação da CORSAN, que está localizado as

margens do Arroio São Lourenço, conforme relato do técnico responsável pela estação (Figura 6.53). Próximo a este local a correnteza foi tão forte e veio com tanta violência, como uma onda, que a água não conseguiu seguir o curso do rio, que é meandrante e simplesmente extravasou o canal e seguiu reto, escoando por ai parte do volume de água.

Figura 6.53 – Altura máxima atingida pela água na estação da CORSAN as margens do arroio São Lourenço. Foto: Acervo GEODESASTRES-SUL (março, 2011)

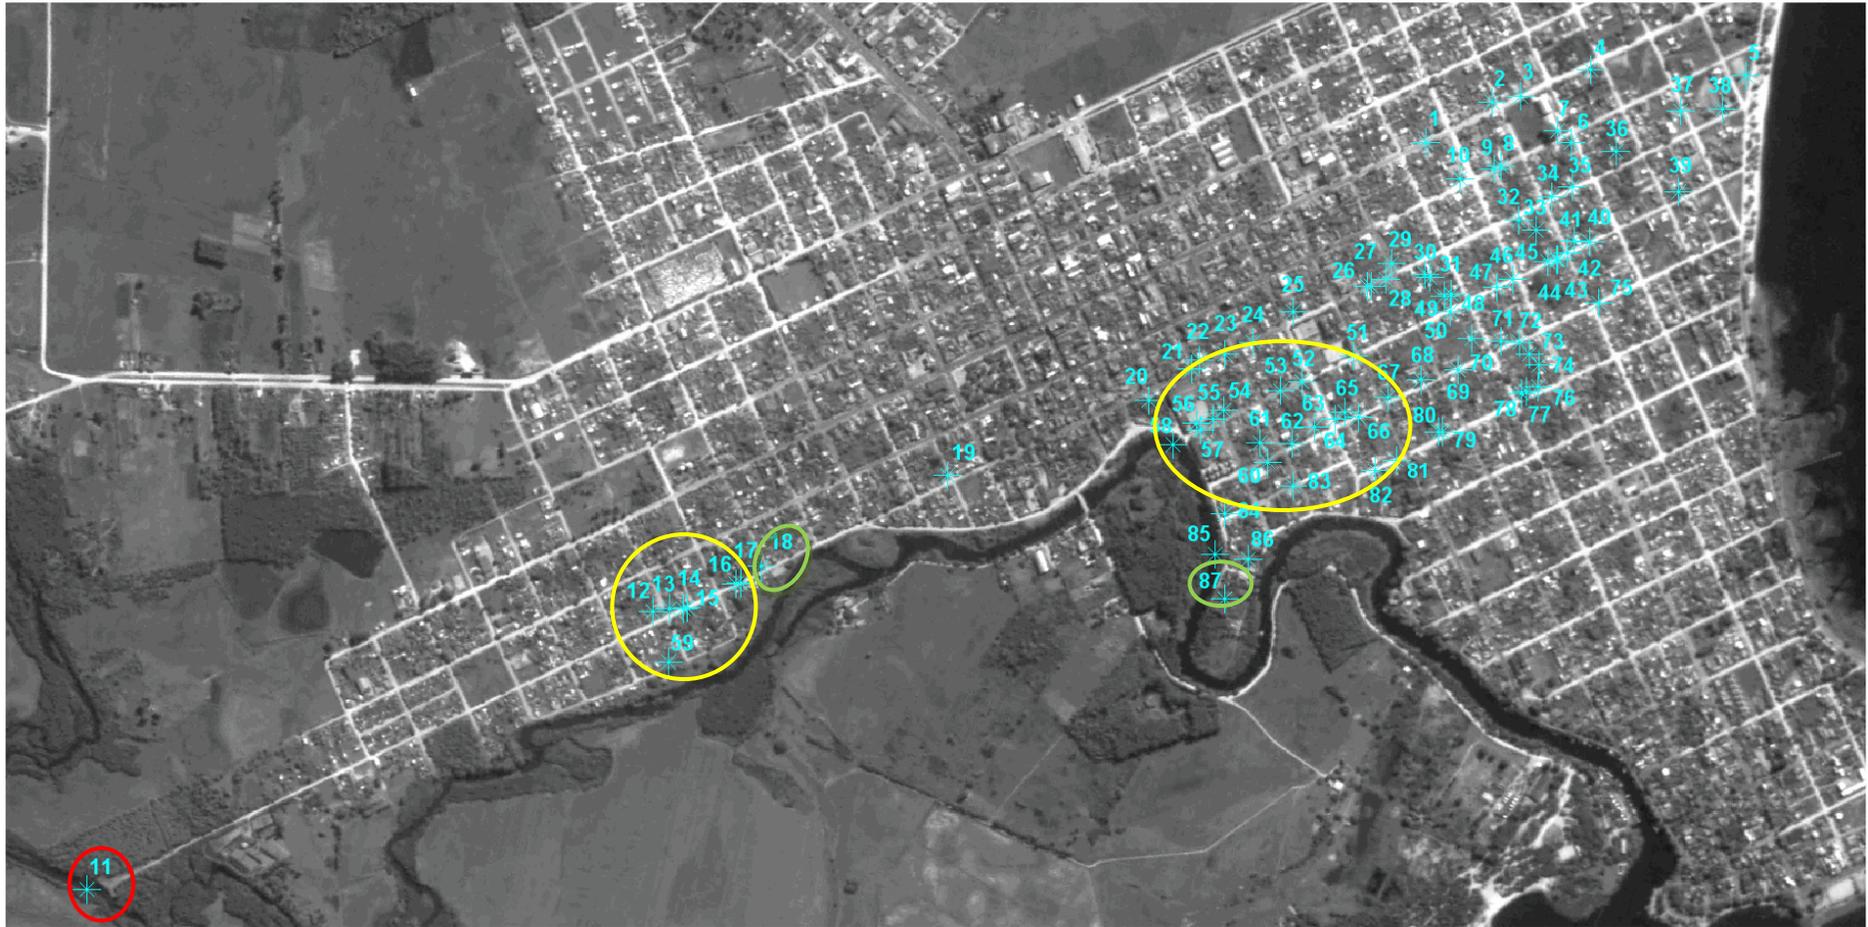
Figura 6.54 - Recorte de imagem CBERS2/HRC com a localização e a numeração dos pontos GPS onde foram feitas as medidas de altura da marca de água em fachada de imóveis, em vermelho é onde a água atingiu 8 metros, em verde onde ela ultrapassou os 3 metros e em amarelo alguns trechos da cidade onde ela ultrapassou os 2 metros.

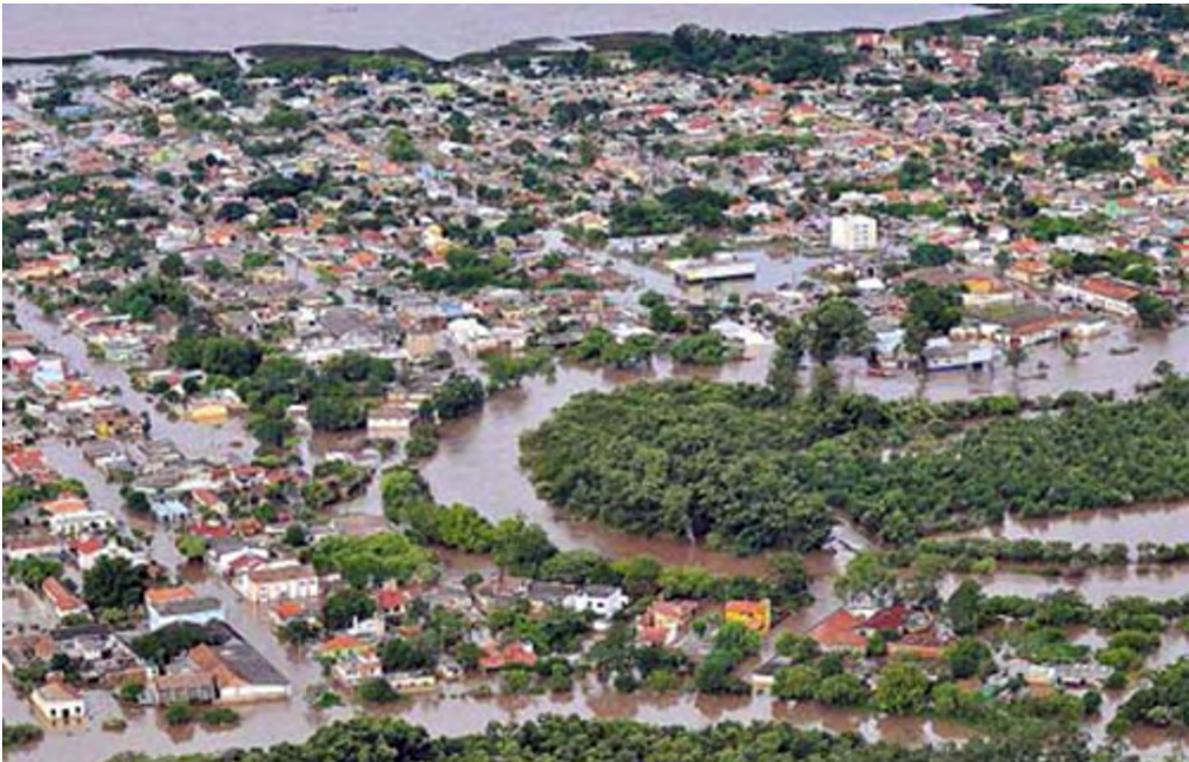
Figura 6.55 - Área urbana de São Lourenço do Sul inundada no dia 10 de março de 2011. Foto: Acervo Zero Hora (março, 2010)

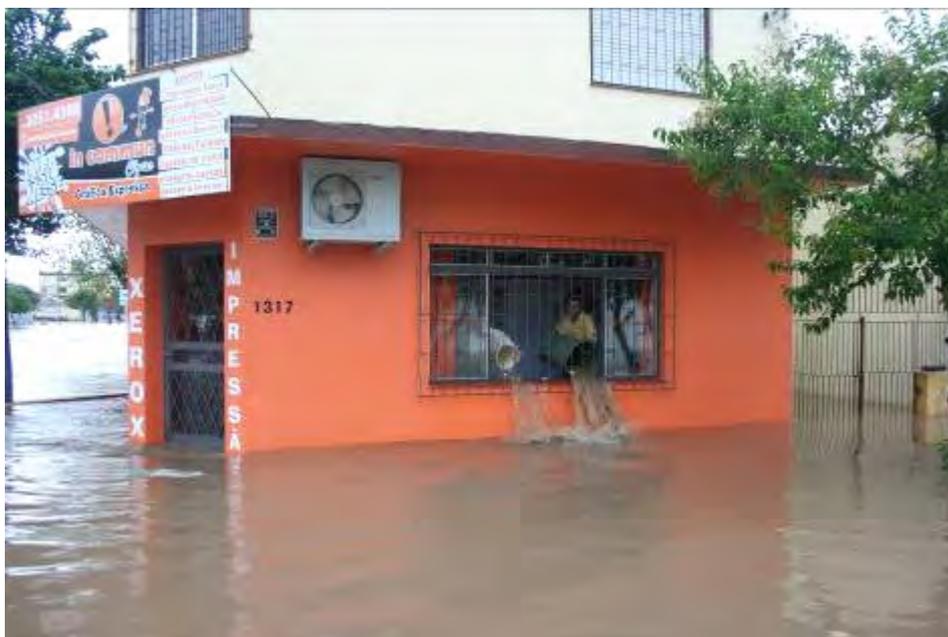
A inundação atingiu tanto construções residenciais como comerciais (Figura 6.56 e 6.57) e ocasionou generalizada perda de bens, como móveis e eletrodomésticos. Em prédios comerciais, os prejuízos estavam relacionados com perda de equipamentos como balanças, computadores, além da mobília e produtos em estoque.

Figura 6.56 - Loja em cruzamento das ruas Floriano Peixoto e Duque de Caxias, no Centro de São Lourenço do Sul. Foto: Acervo Prefeitura Municipal de São Lourenço do Sul (março, 2011)

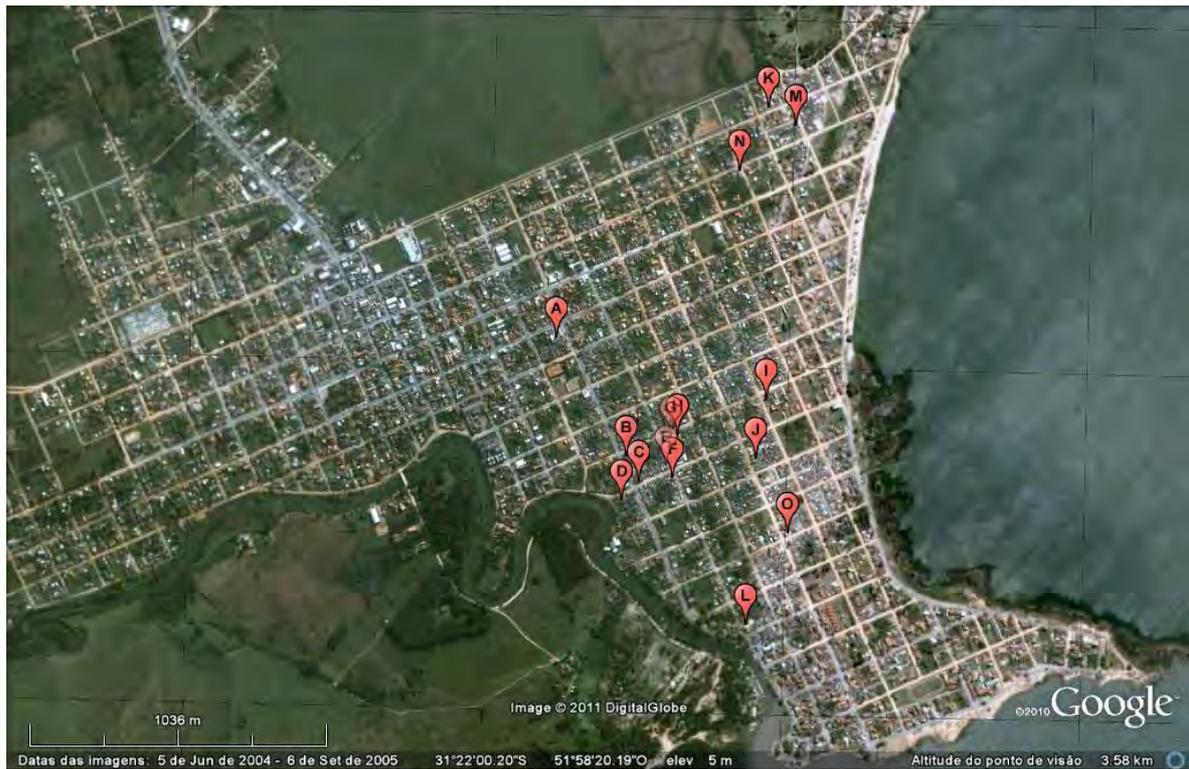
Figura 6.57 - Localização dos estabelecimentos afetados pela inundação do dia 10 de março. Fonte: Acervo Prefeitura Municipal de São Lourenço do Sul (março, 20110)

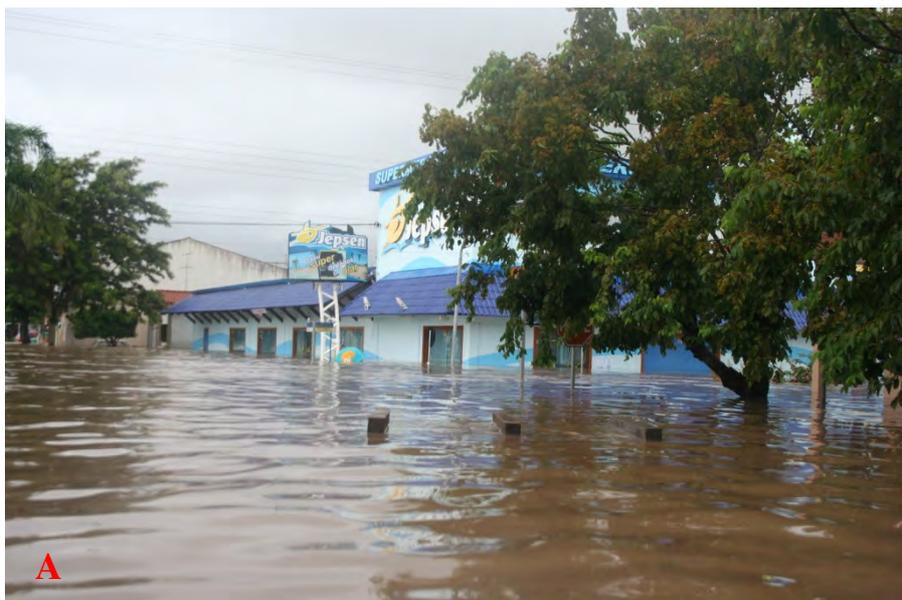
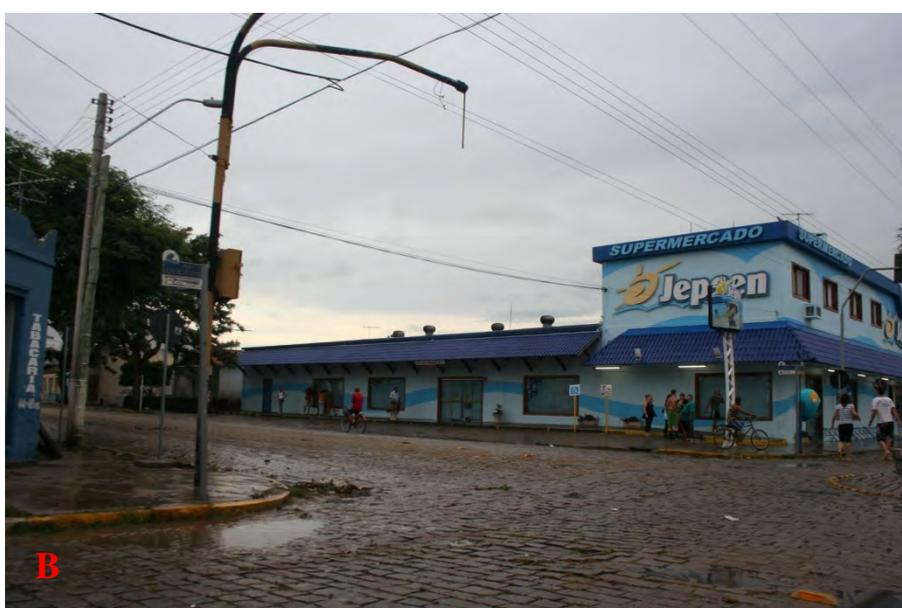
Um dos maiores supermercados da cidade ficou completamente inundado, assim como fruteiras, armazéns, e lojas. A grande maioria destes estabelecimentos perdeu toda sua mercadoria, causando grandes prejuízos e desabastecimento na cidade (Figura 6.58 A e B).

Figura 6.58 A e B- Supermercado no centro da cidade completamente inundado (A) e depois da inundação com a rua com restos de lama (B). Foto: Acervo Prefeitura Municipal de São Lourenço do Sul.

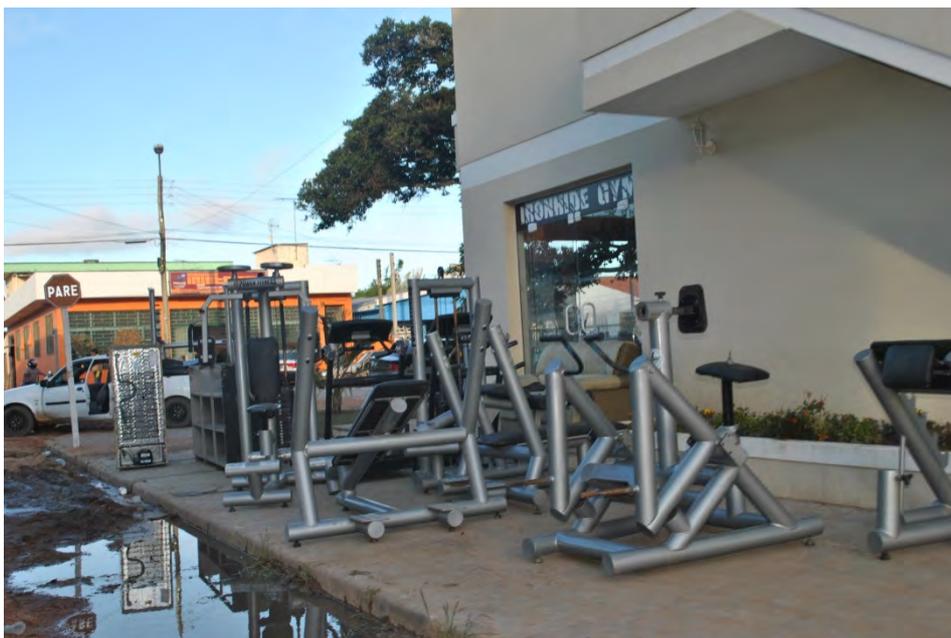
O setor de serviços e lazer também foi duramente afetado, com prédio inundados, equipamentos danificados, como uma academia de ginástica que fazia pouco tempo que havia sido inaugurada, antes da inundação. Ela teve todos os seus equipamentos danificados pelas águas, num prejuízo de R\$ 25.000,00 (Figura 6.59).

Figura 6.59 – Equipamentos de academia de ginástica sobre a calçada para limpeza depois que o estabelecimento foi invadido pelas águas, no dia 10 de março, de 2011. Foto: Acervo Prefeitura Municipal de São Lourenço do Sul (março, 2011).

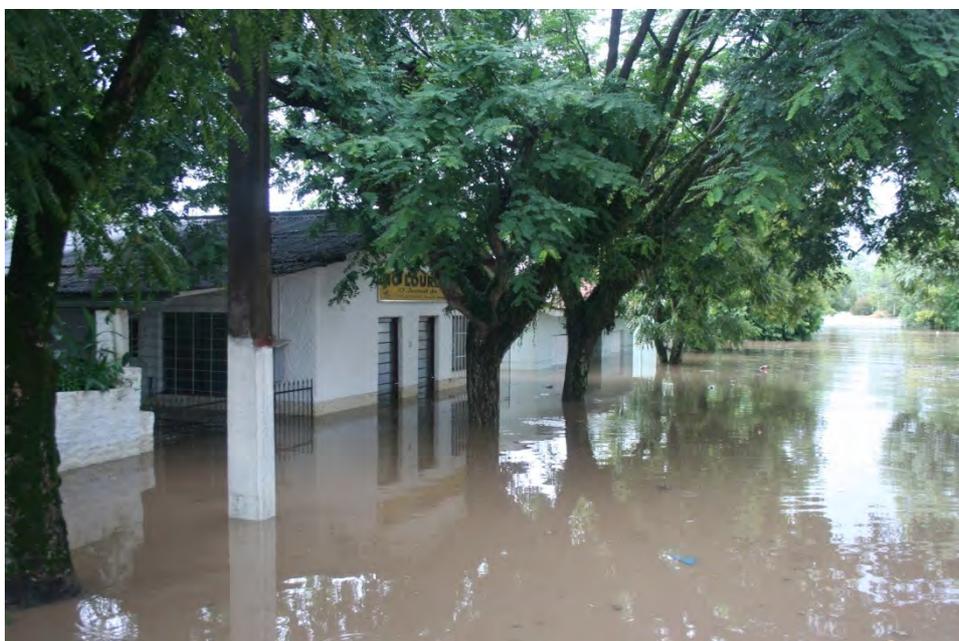
Figura 6.60 - Sede do jornal O Lourenciano completamente inundado no dia 10 de março de 2011. Foto: Acervo Prefeitura Municipal de São Lourenço do Sul (março, 2011).

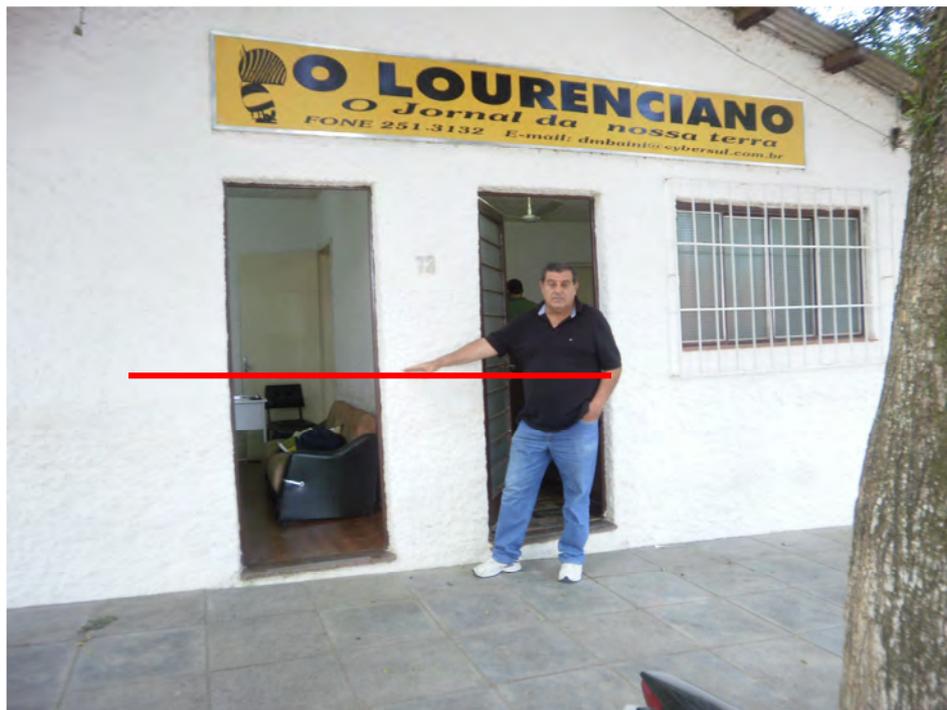
Conforme entrevista com o diretor do jornal Sr. David Baini, “*ao redor das 05h00min ele ouviu o aviso de que o Arroio São Lourenço estava inundando, como a sede do jornal fica próximo ao arroio, ele foi até lá e não notou nada de anormal*”. “*Por volta das 05h25min quando retornou ao jornal o prédio já estava inundado. Foram perdidos móveis, equipamento fotográfico, computadores, acervo fotográfico e de jornal. Havia lama por todos os lados, os móveis moveram-se de lugar, ele ficou extremamente impressionado com a força da água. Foram necessários quatro dias para limpar o local e o mau cheiro nos móveis era muito grande*” (Figura 6.61).

Figura 6.61 - A linha vermelha salienta a altura que a água atingiu na sede do jornal O Lourenciano. Foto: Acervo GEODESASTRES-SUL (março de 2011)

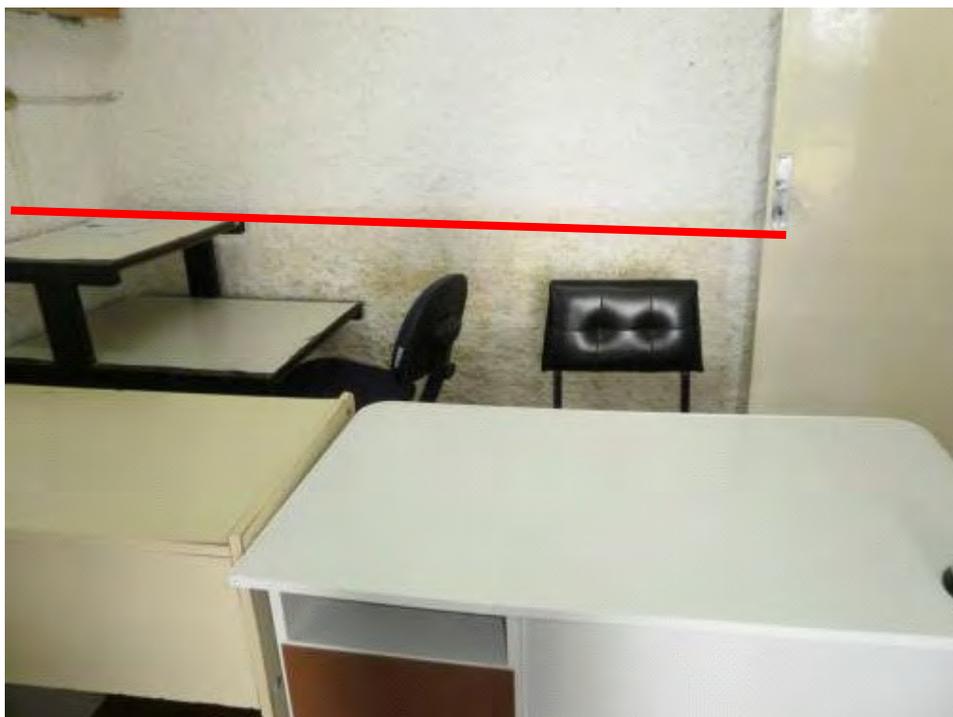
Seguindo o relato, “*o jornal está localizado neste local há 25 anos e nunca foi atingido anteriormente pelas inundações do Arroio São Lourenço*”. Como a rua onde o prédio do jornal se localiza é inclinada, ele não esperava que a água chegasse até ali. *No dia seguinte a inundação o jornal foi publicado em sua casa, uma vez que todas as instalações estavam danificadas e sujas pela lama* (Figura 6.62).

Figura 6.62 - Altura atingida pela água no escritório do jornal O Lourenciano. Foto: Acervo GEODESASTRES-SUL (março de 2011)

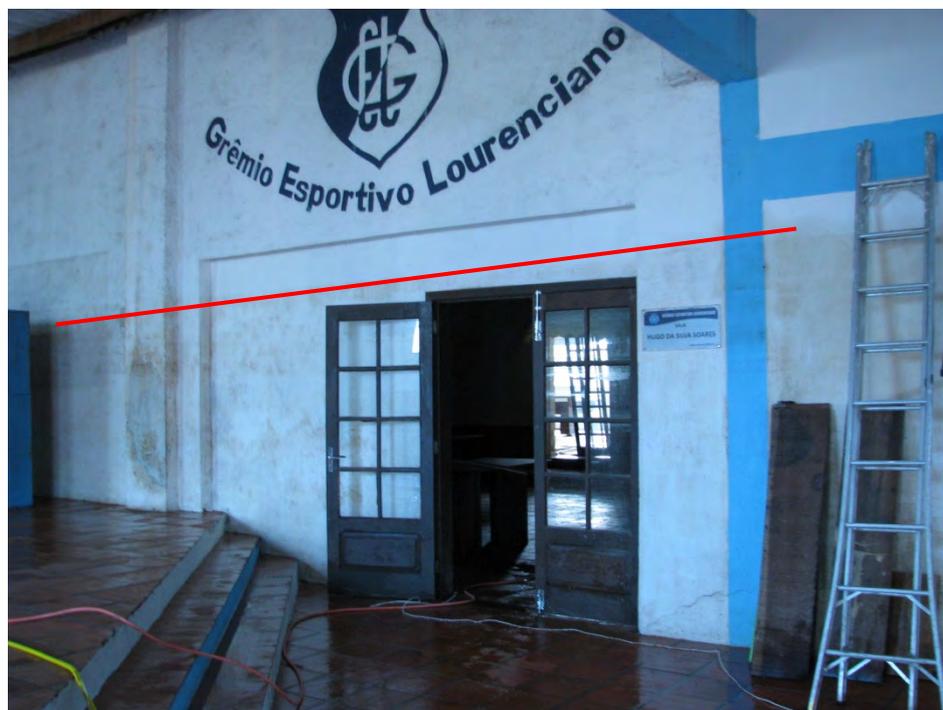
Figura 6.63 – Interior do Grêmio Esportivo Lourenciano danificado pela inundação, é possível ver na parede a altura atingida pela água. Foto: Acervo GEODESASTRES-SUL (março, 2011)

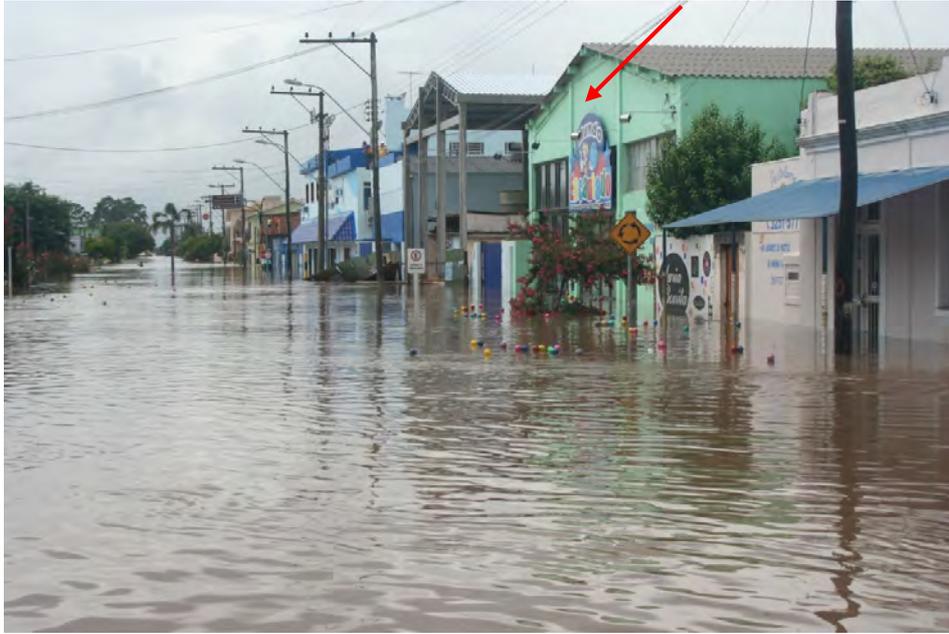
Figura 6.64 – Salão de festas totalmente inundado no dia 10 de março de 2011. Foto: Acervo Prefeitura Municipal (março, 2011).

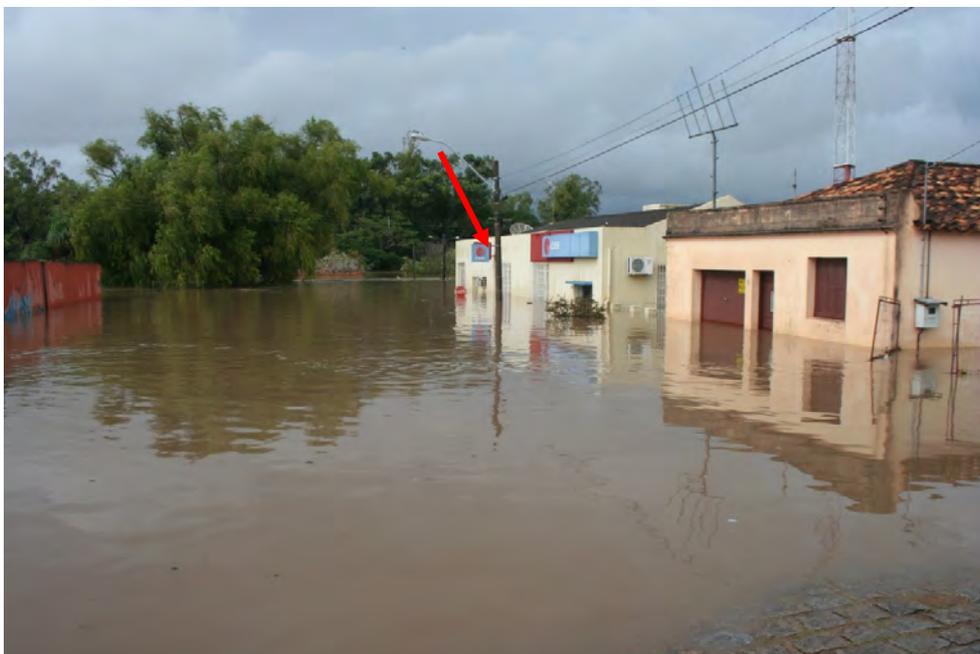
Figura 6.65 - Prédio da CEEE afetado pela inundação do dia 10 de março de 2011. Foto: Acervo Prefeitura Municipal de São Lourenço do Sul (março, 2011).
