**ANÁLISE DO EVENTO DE INUNDAÇÃO BRUSCA
OCORRIDO EM SÃO LOURENÇO DO SUL, RS, EM 10
DE MARÇO DE 2011**

Tania Maria Sausen
María Silvia Pardi Lacruz
Silvia Midori Saito
Rodrigo da Silva Pereira

INPE
São José dos Campos
2012

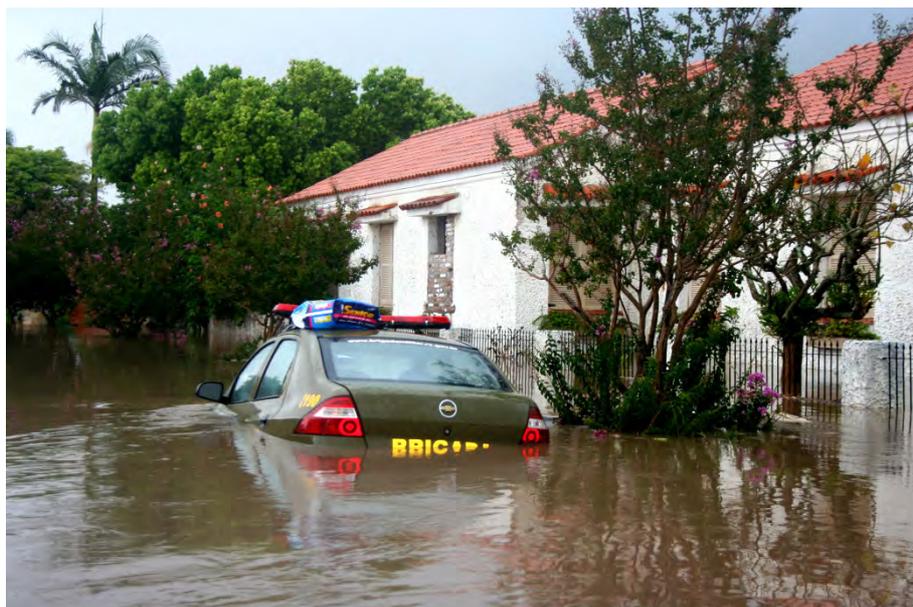
Figura 6.66 – Viatura da Brigada Militar afetada pela inundação no dia 10 de março de 2011. Foto: Acervo Prefeitura Municipal de São Lourenço do Sul (março, 2011)

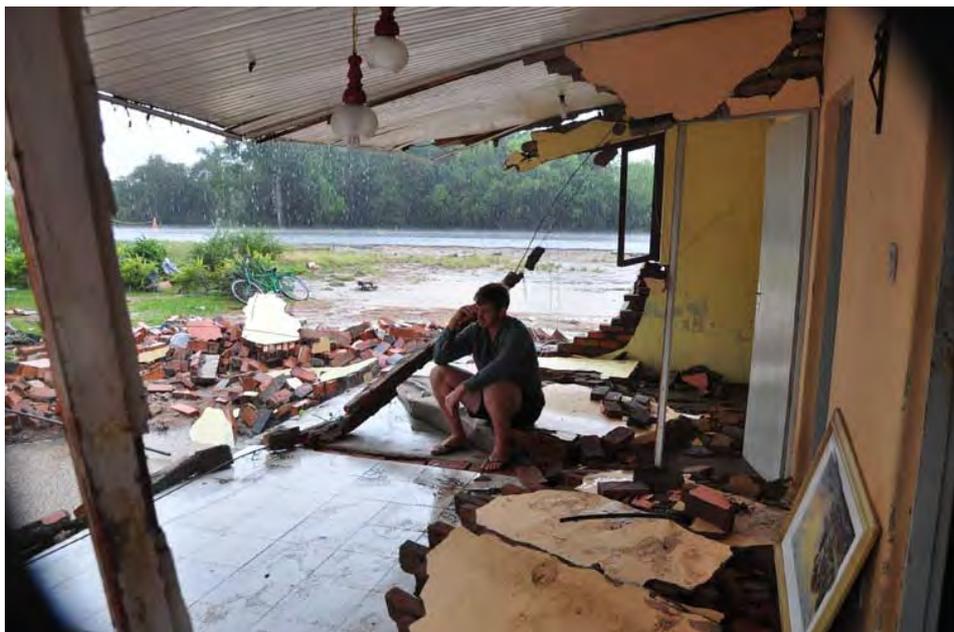
Figura 6.69 - De acordo com o relato do jovem que morava nesta residência, por volta de 1h15min do dia 10 de março, ele, a mãe e os dois sobrinhos que moram na casa tiveram que sair porque a água começou a invadir o local Foto: Acervo Zero Hora, Crédito: Nauro Junior (março, 2011)

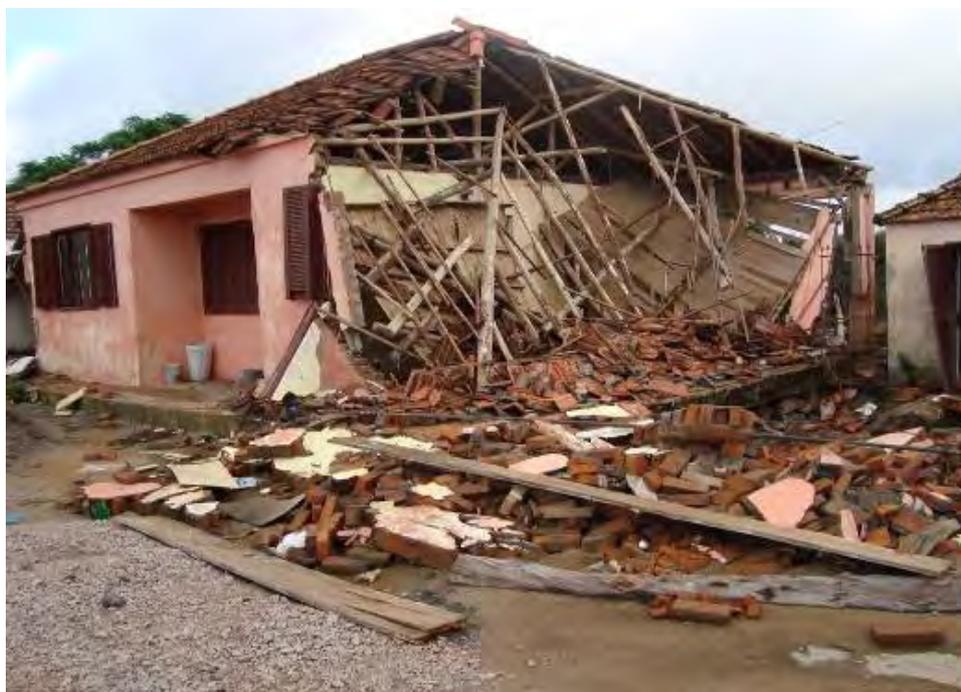
Figura 6.70 - Mesma propriedade no dia 31 de março de 2011, já completamente destruída. Foto: Acervo GEODESASTRES-SUL (março de 2011)

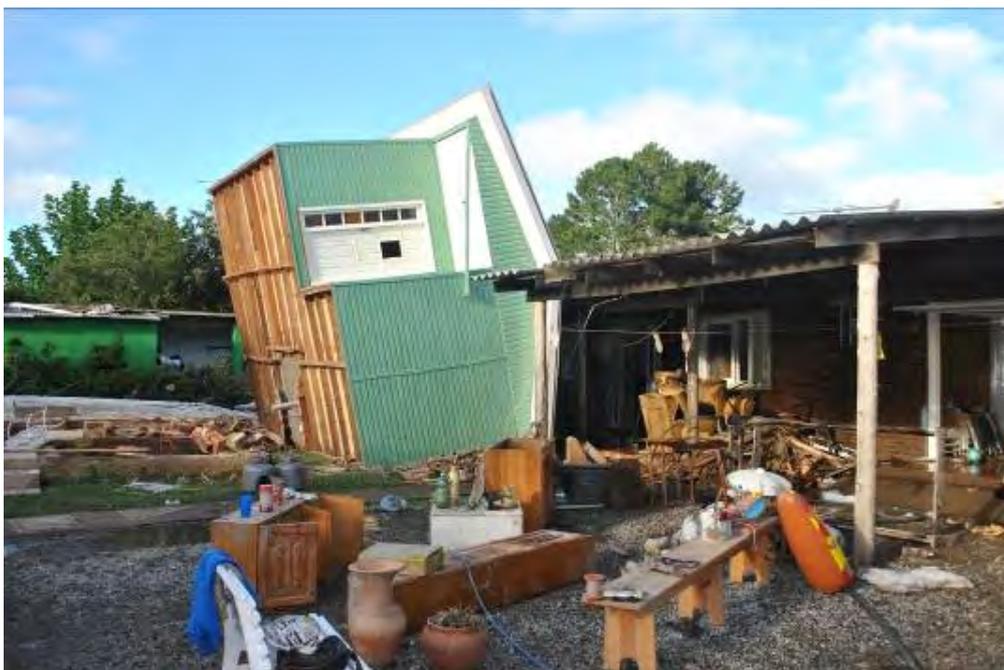
Figura 6.71 - Moradia bastante danificada às margens do arroio São Lourenço. Foto: Acervo GEODESASTRES-SUL (março, 2011)

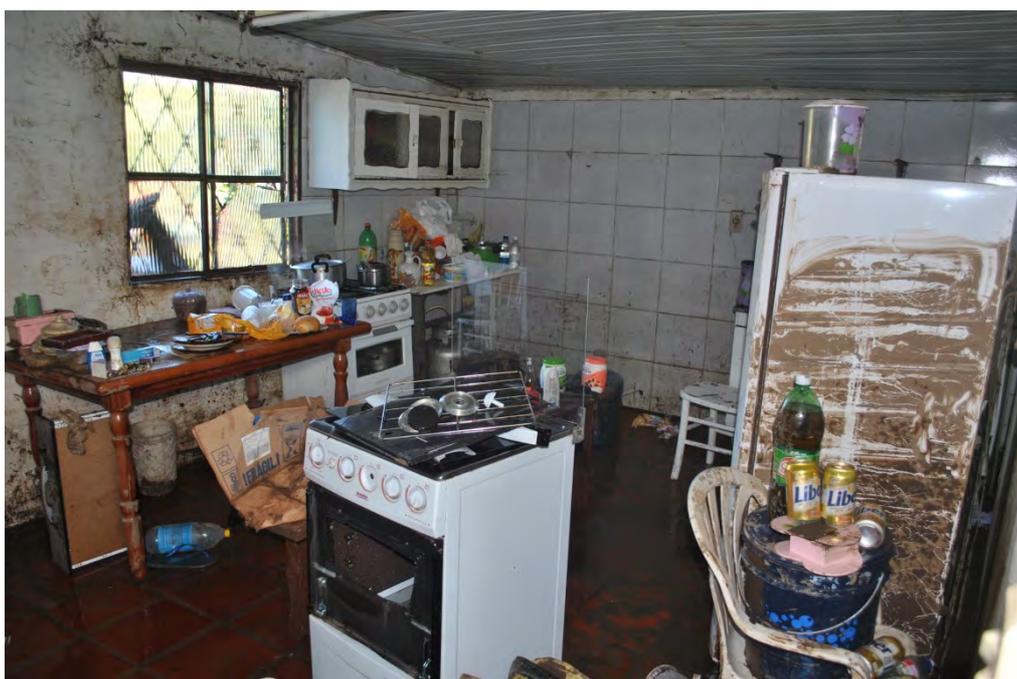
Figura 6.72 - Interior de uma residência coberta de lodo e totalmente destruída pela inundação do dia 10 de março, de 2011. Foto: Acervo Prefeitura Municipal de São Lourenço do Sul (março, 2011)

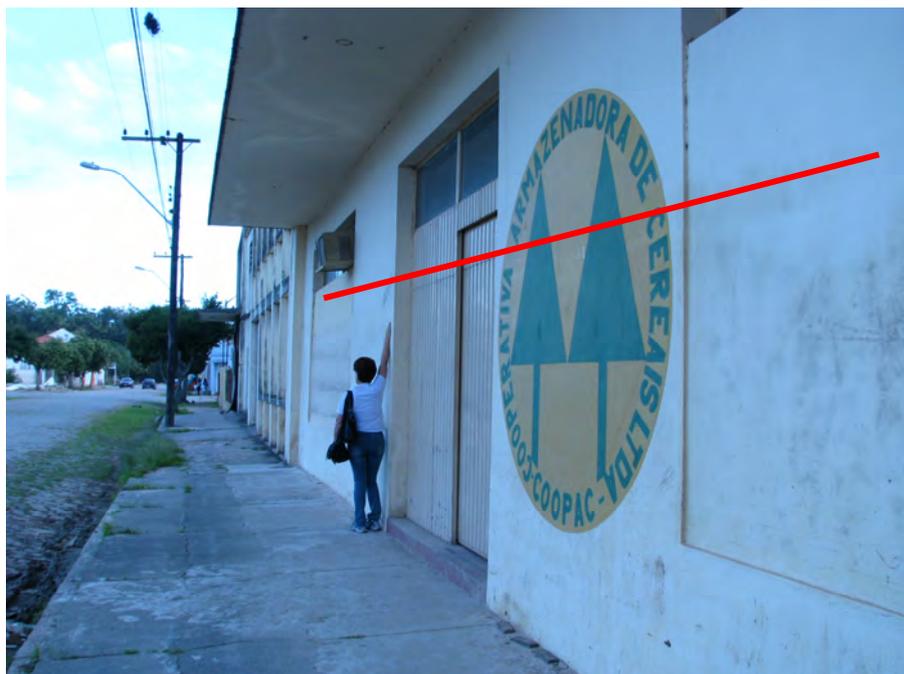
A Figura 6.73 mostra a altura que a água atingiu na Cooperativa Armazenadora de Cereais Ltda.

Figura 6.73 - Prédio da Cooperativa Armazenadora de Cereais Ltda. Afetado pela inundação. A linha mostra a altura atingida pela água. Foto: Acervo GEODESASTRES-SUL (março, 2011)

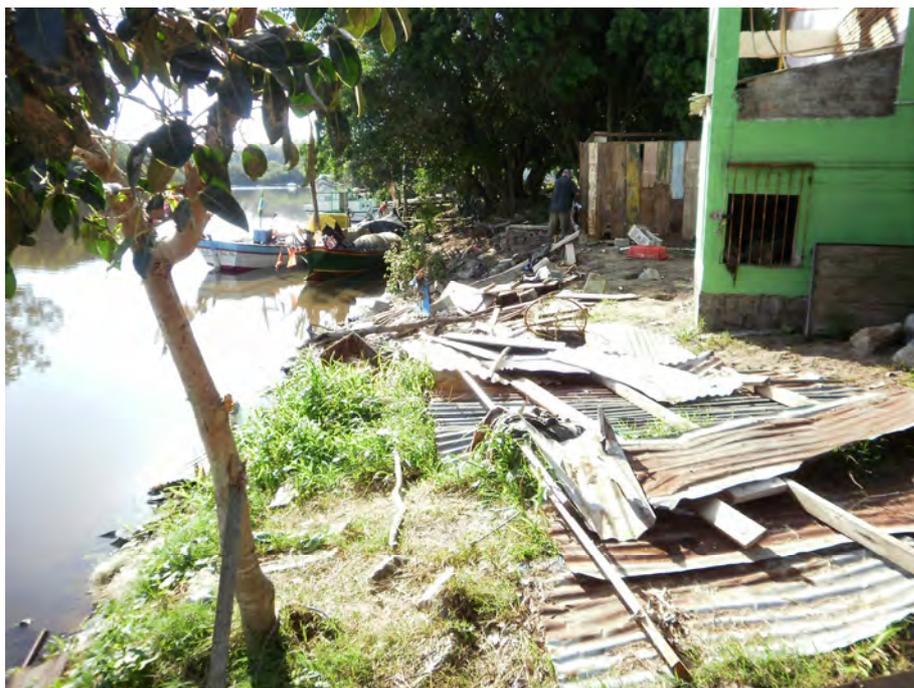
A atividade de pesca no município foi duramente atingida pela inundação, com perdas consideráveis na vila dos pescadores, com destruição de barcos, trapiches, galpões, casas e equipamentos. Cerca de 300 famílias vivem da pesca e provavelmente todas foram afetadas de alguma maneira (Figura 6.74).

Figura 6.74 – Vila dos pescadores, as margens do Arroio São Lourenço, parcialmente destruída pela inundação. Foto: Acervo GEODESASTRES-SUL (março, 2011)

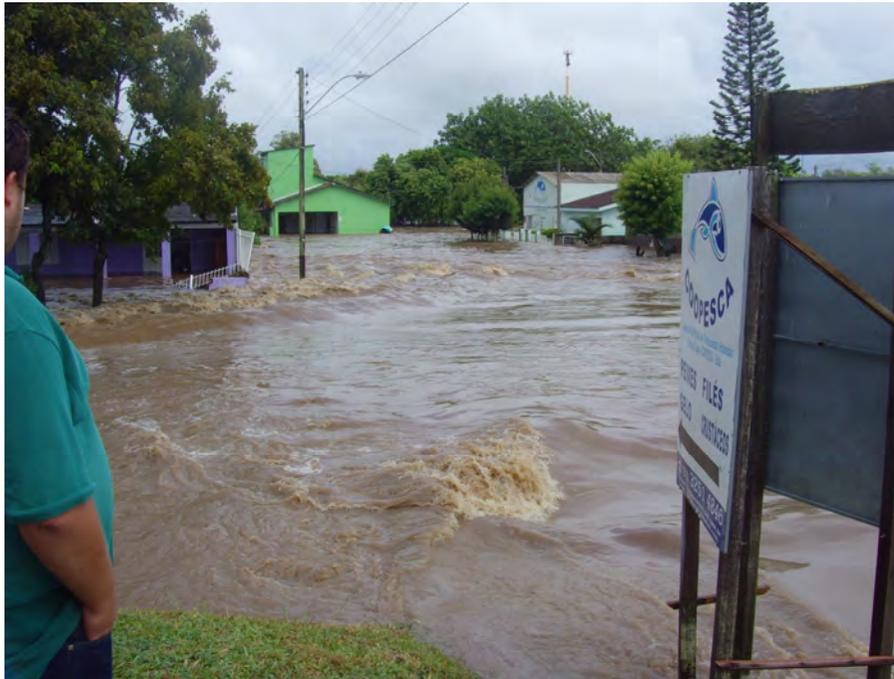
Figura 6.75 - Vila dos pescadores e instalações da Coopesca inundadas. Foto: Acervo Prefeitura Municipal de São Lourenço do Sul (março, 2011).

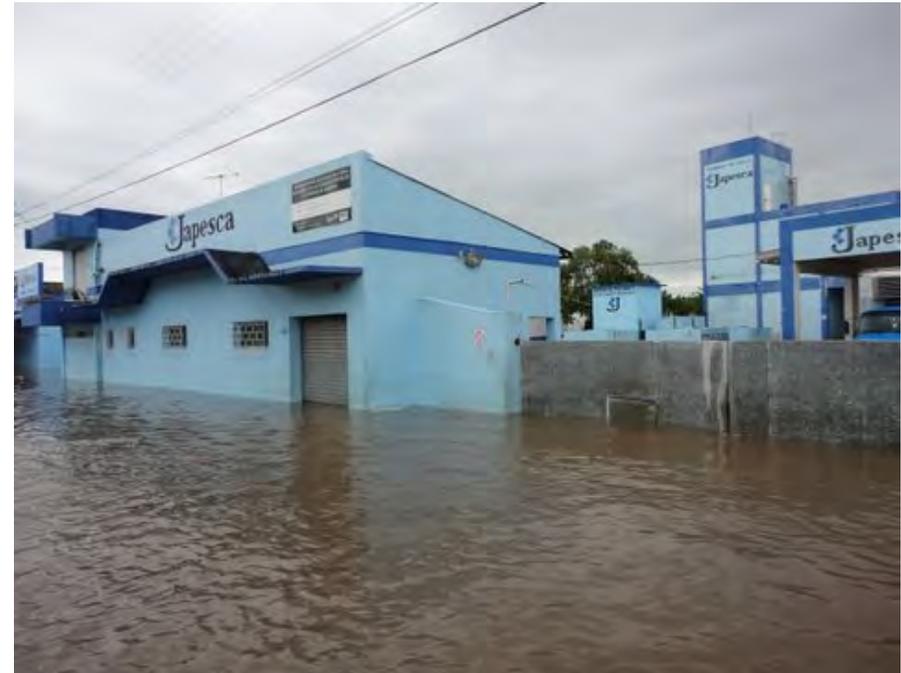
Figura 6.76 – Prédio da indústria de pesca JAPESCA. Foto: Acervo Prefeitura Municipal de São Lourenço do Sul (março, 2011).

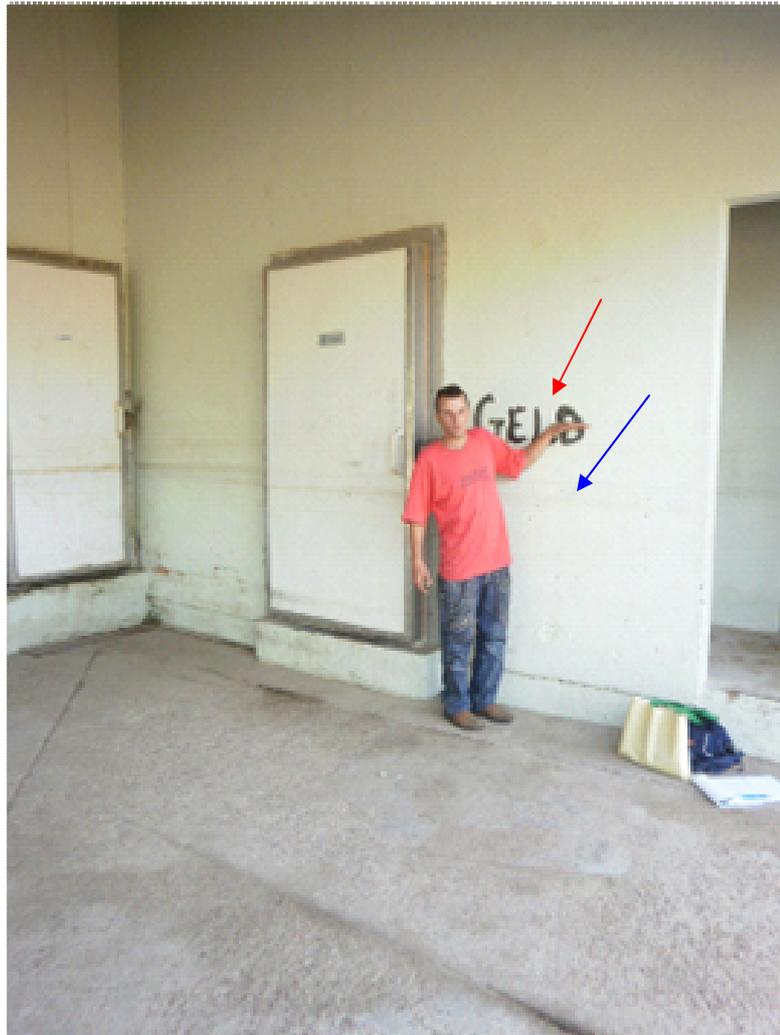
As cooperativas de pesca profissional e artesanal registraram prejuízo de pouco mais de R\$ 1 milhão. Além de embarcações e dos trapiches, foram perdidos os estoques de pescados, bem como equipamentos diversos como balanças eletrônicas, freezer e computadores. A cooperativa (COOPESCA) e a indústria de pesca (JAPESCA) aí localizadas também foram seriamente afetadas. Ambas foram totalmente inundadas conforme pode ser observado nas Figuras 6.75 e 6.76. Nas câmaras de gelo da COOPESCA a água atingiu um máximo de 1,82 metros e depois baixou para 1,40 metros (Figura 6.77).

Figura 6.77 - Funcionário da COOPESCA indica a altura máxima (vermelho) da lâmina de água nas câmaras frias. Foto: Acervo GEODESASTRES-SUL (março 2011).

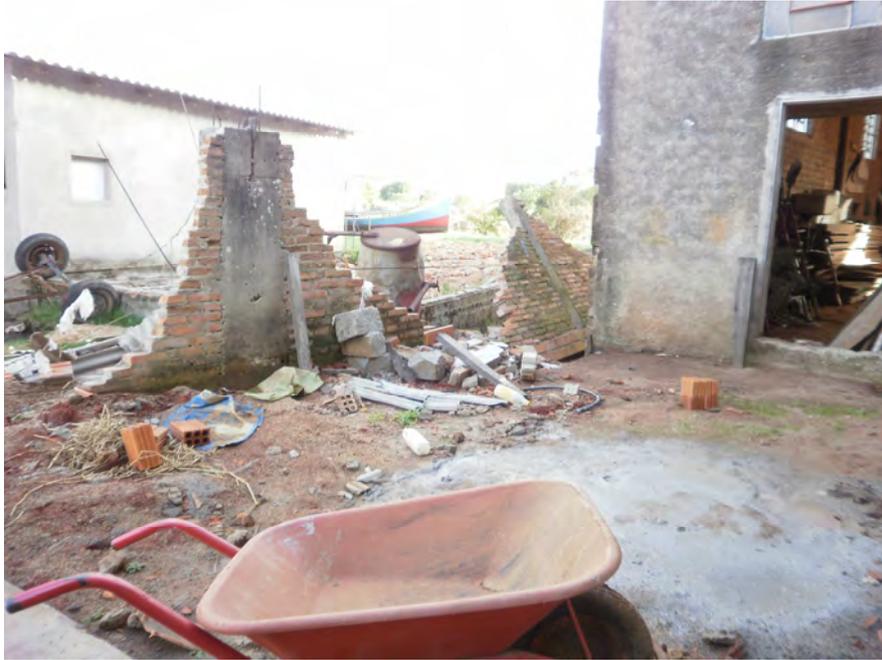
Os estaleiros localizados as margens do Arroio São Lourenço tiveram grandes prejuízos, pois além da destruição das instalações, barcos que já estavam prontos para serem entregues assim como outros que estavam no local apenas para reparos, foram também destruídos. Alguns deles foram arrastados pela correnteza em direção a Laguna dos Patos (Figura 6.78 e 6.79).

Figura 6.78 – Instalações do estaleiro destruídas pela enxurrada. Foto: Acervo GEODESASTRES-SUL (março 2011).

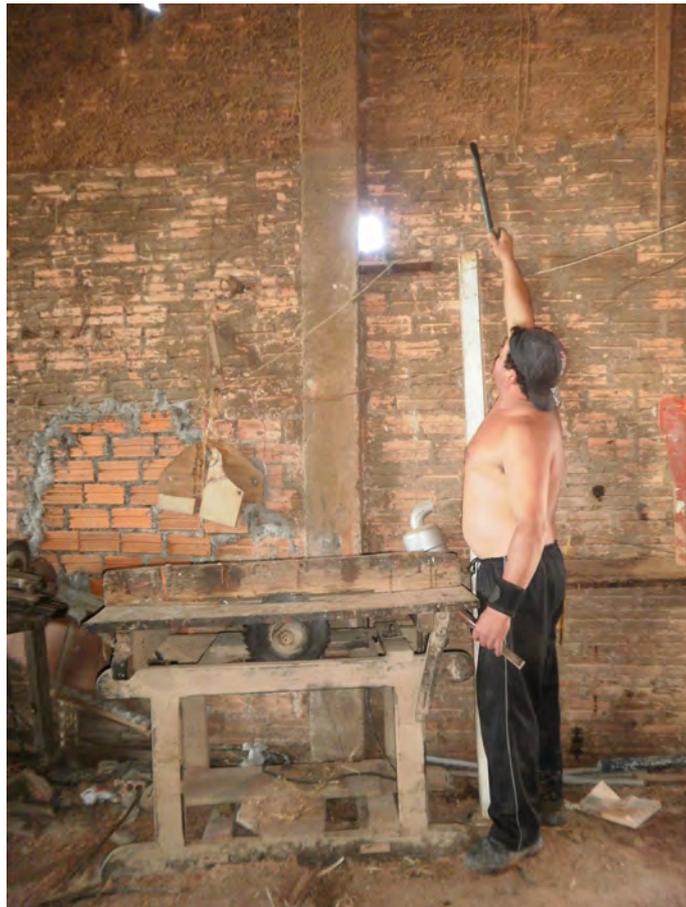
Figura 6.79 – Funcionário do estaleiro mostrando a altura atingida pela água. Foto: Acervo GEODESASTRES-SUL (março 2011).

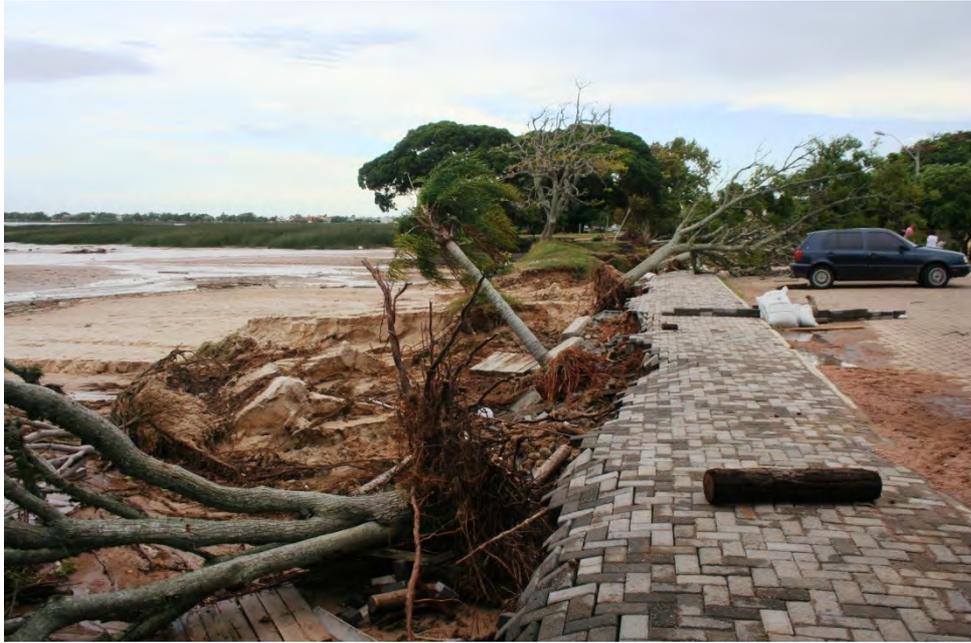
Figura 6.81 – Parte do calçadão destruído e árvores tombadas na praia da Barrinha como consequência da enxurrada do dia 10 de março de 2011. Foto: Acervo Prefeitura Municipal de São Lourenço do Sul (março, 2011).

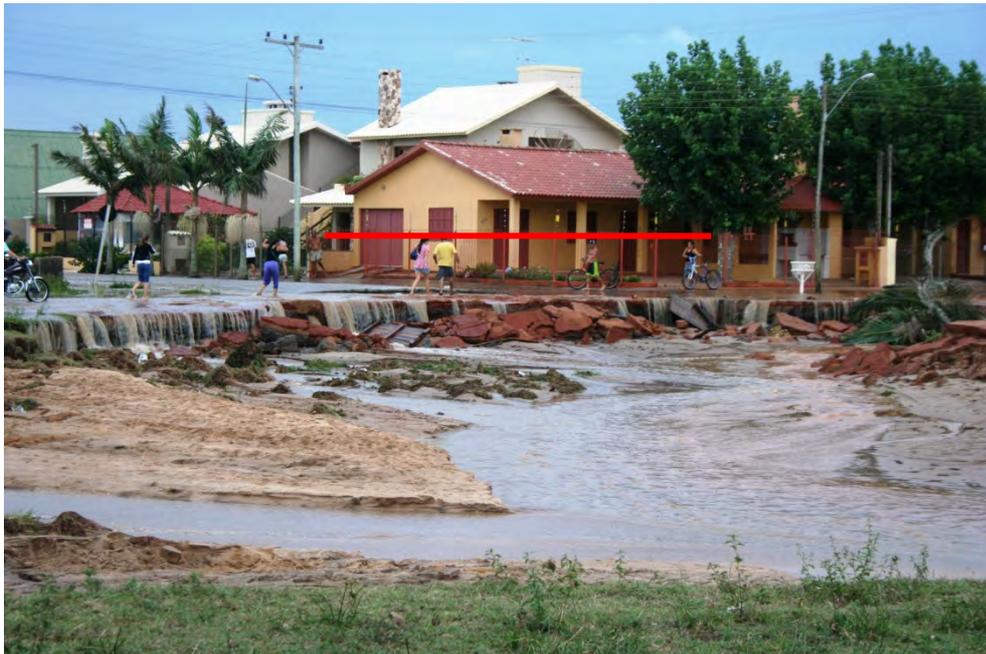
Figura 6.82 - A linha vermelha marca a altura atingida pelas águas que invadiram casas e destruíram parte da praia da Barrinha no evento de enxurrada do Arroio São Lourenço. Foto: Acervo Prefeitura Municipal de São Lourenço do Sul (março, 2011).

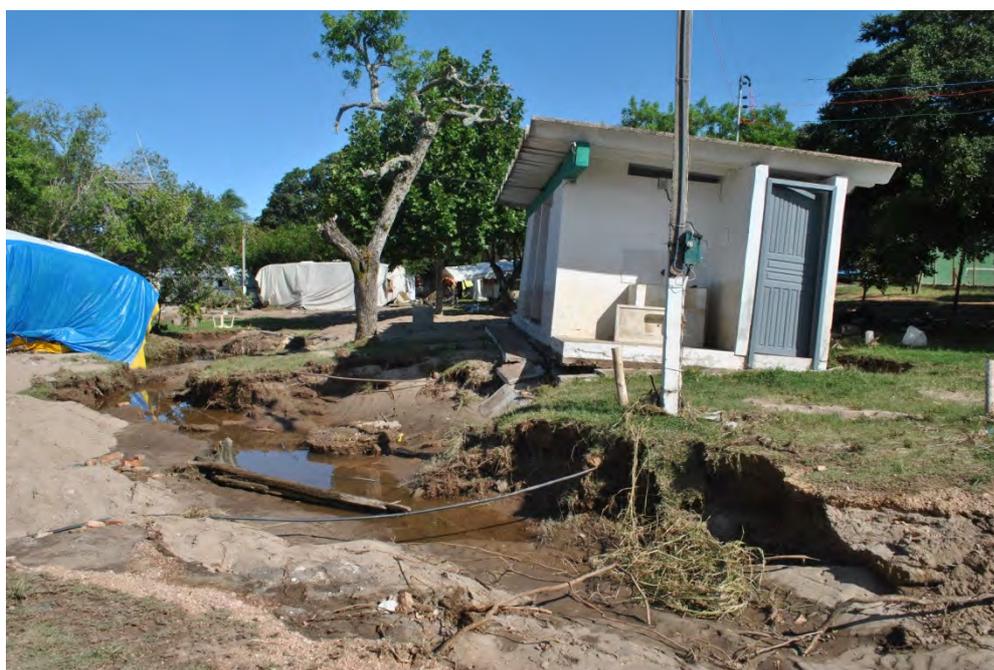
Figura 6.85 - Infraestrutura do camping destruída pela enxurrada de 10 de março de 2011. Foto: Acervo Prefeitura Municipal de São Lourenço do Sul (março, 2011).

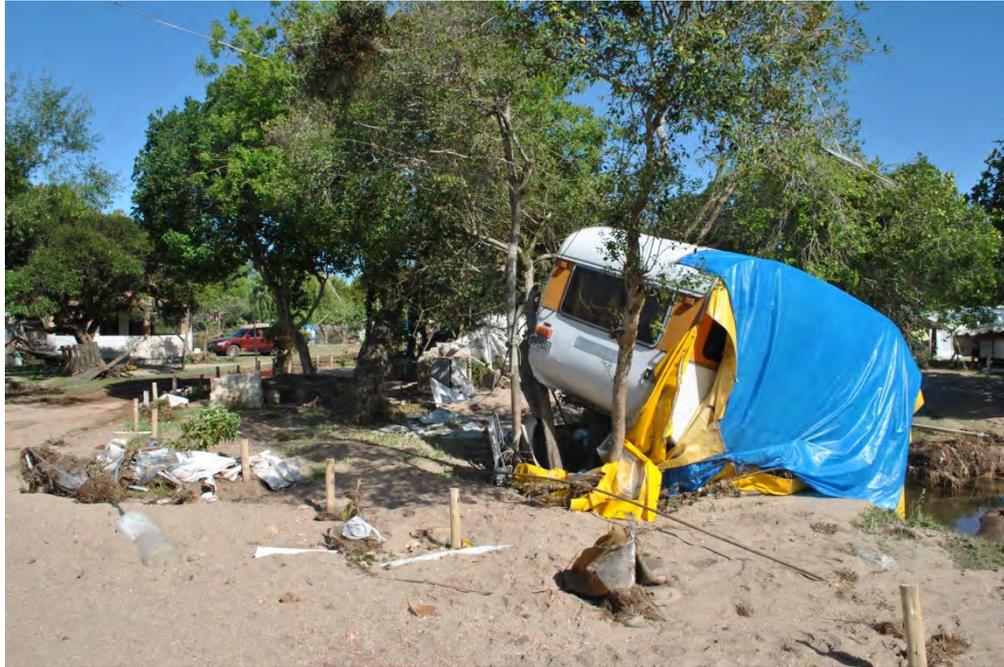
Figura 6.86 - Trailers destruídos no camping pela enxurrada de 10 de março de 2011.
Foto: Acervo Prefeitura Municipal de São Lourenço do Sul (março, 2011).

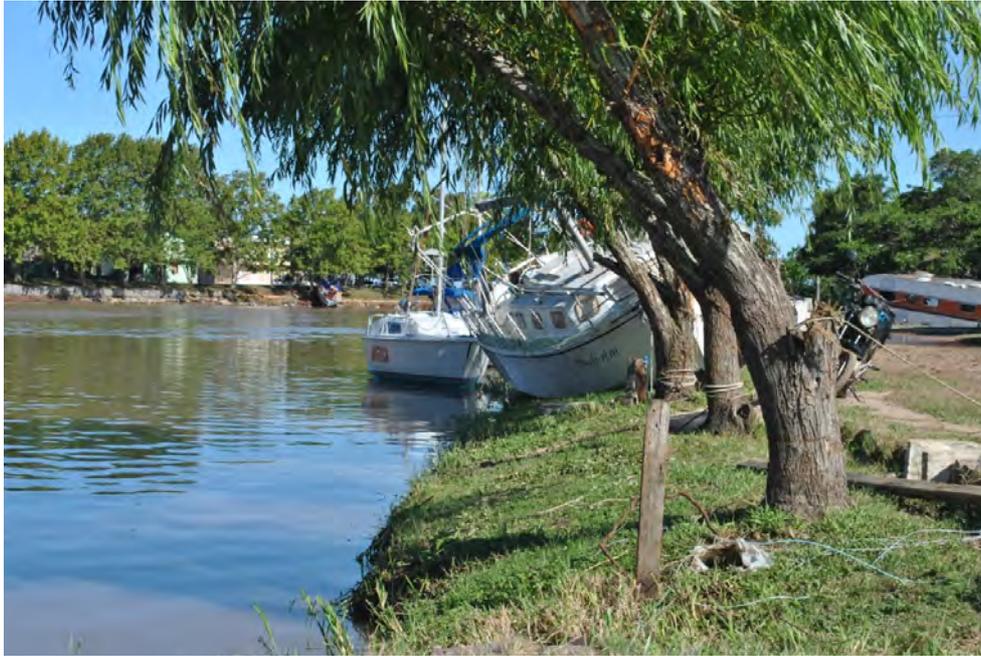
O Iate Clube da cidade também foi duramente afetado, com vários barcos sendo danificados e até mesmo arrastados para dentro da Laguna dos Patos (Figura 6.90).

Figura 6.90 - Barcos de lazer arrastados pela enxurrada que atingiu São Lourenço do Sul em 10 de março de 2011. Foto: Acervo Prefeitura Municipal de São Lourenço do Sul (março, 2011).

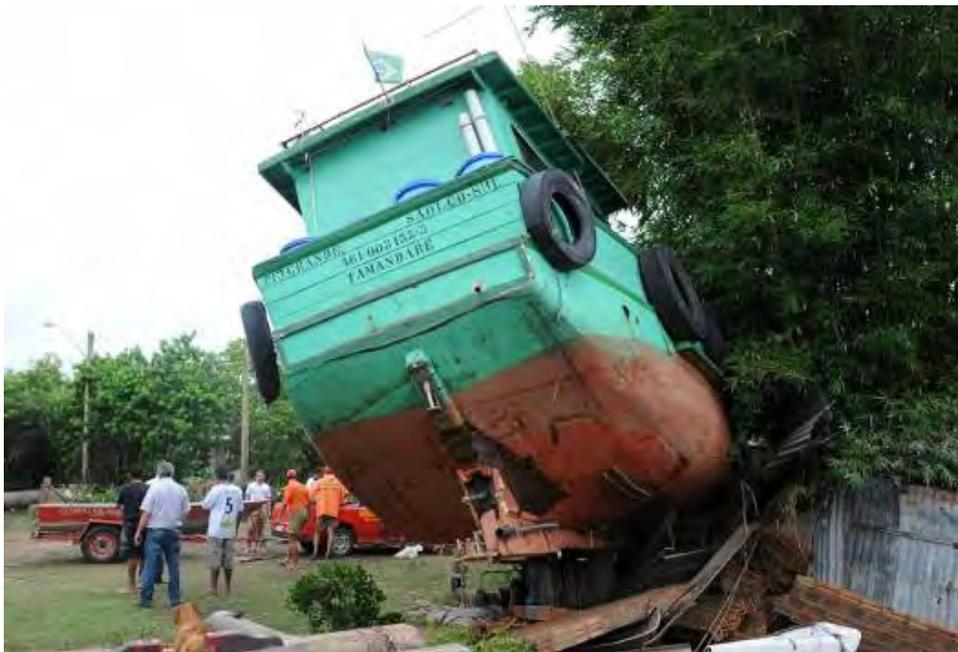
Os barcos de turismo deixaram de fazer passeios uma vez que o canal do Arroio São Lourenço teve que ser dragado. Embarcações de pesca também foram arrastadas pela enxurrada e acabaram nas margens do arroio São Lourenço (Figura 6.91).

Figura 6:91 - Embarcação arrastada pela força do fluxo da inundação. Foto: Acervo Zero Hora (março, 2011)

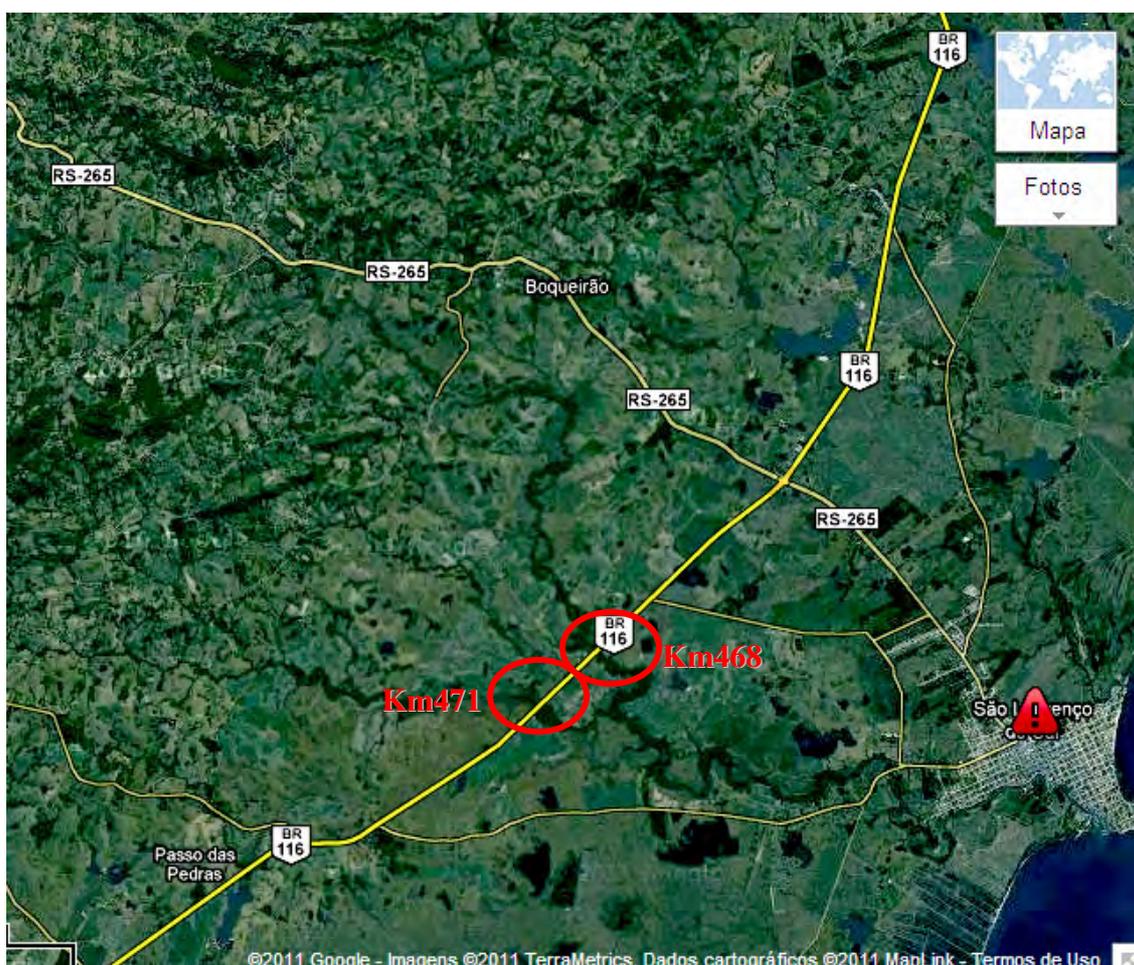
De acordo com informações da Polícia Rodoviária Federal, a ponte sobre o arroio Viúva Tereza, no km 471 da BR 116, em São Lourenço do Sul, foi interditada a partir das 23h15min do dia 9 de março, chegando a água a ultrapassar a pista em 1,5 metros. As duas pontes ficaram submersas (Figura 6.92).

Figura 6.92 - Recorte de imagem Google Earth com a localização das pontes dos km 471 e 468 da BR116 que foram danificadas pela inundação em São Lourenço do Sul ocorrida em 10 de março de 2011

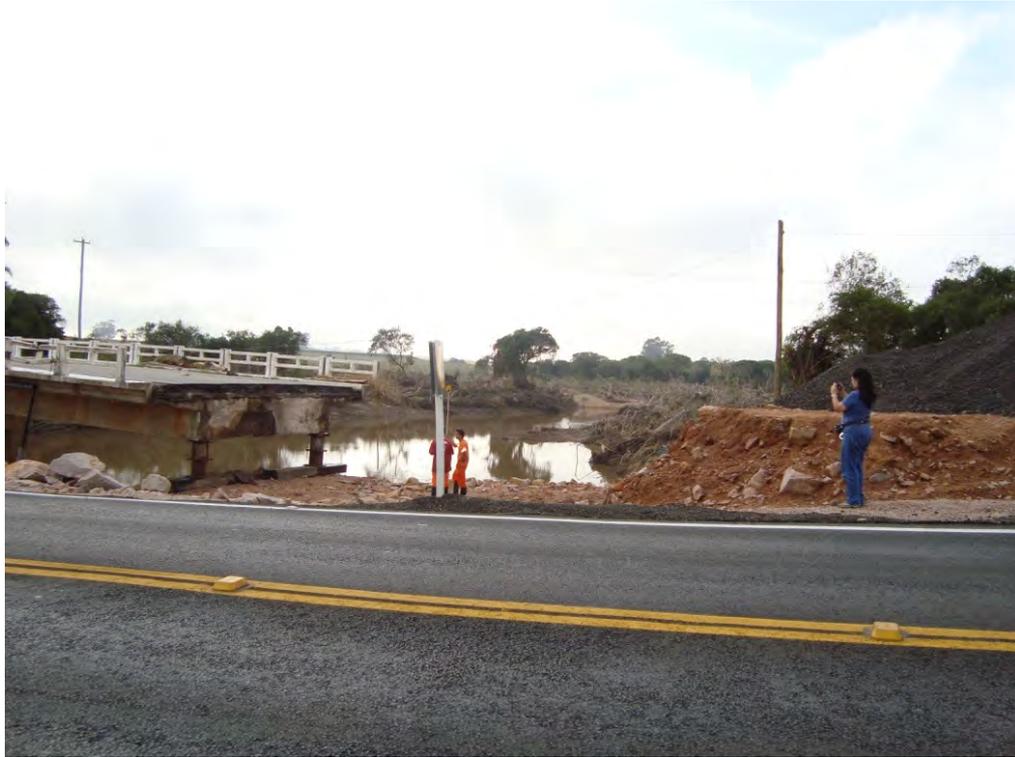
Figura 6.95 - Ponte do Passo do Pinto, no Km 468 da BR 116, em processo de reconstrução, vista de outro ângulo, no dia 31 de março de 2011. Foto: Acervo GEODESASTRES-SUL, 31 de março de 2011.

Foi construído um desvio de cerca de 80 metros de extensão para regularizar o tráfego no Km 468 da BR116 (Figuras 6.95 e 6.96).

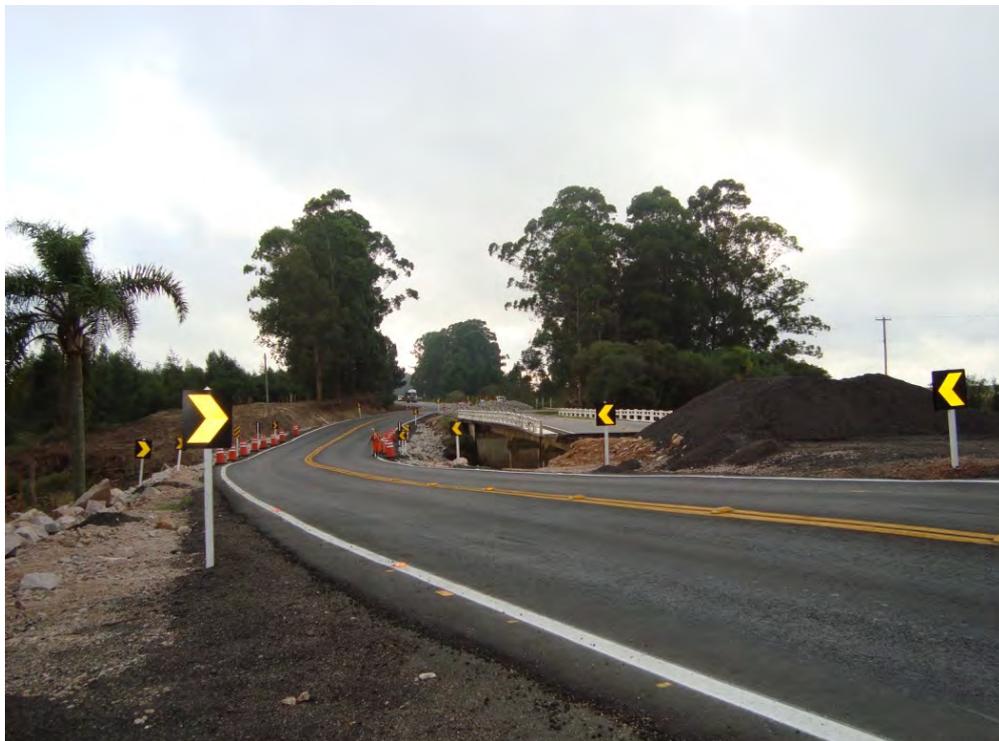
Figura 6.96 - Desvio no Km 468 da BR 116, onde a ponte sobre o arroio do Pinto desmoronou, que foi utilizado para permitir o tráfego enquanto a ponte estava em reconstrução, no dia 31 de março de 2011. Foto: Acervo GEODESASTRES-SUL, (março de 2011)

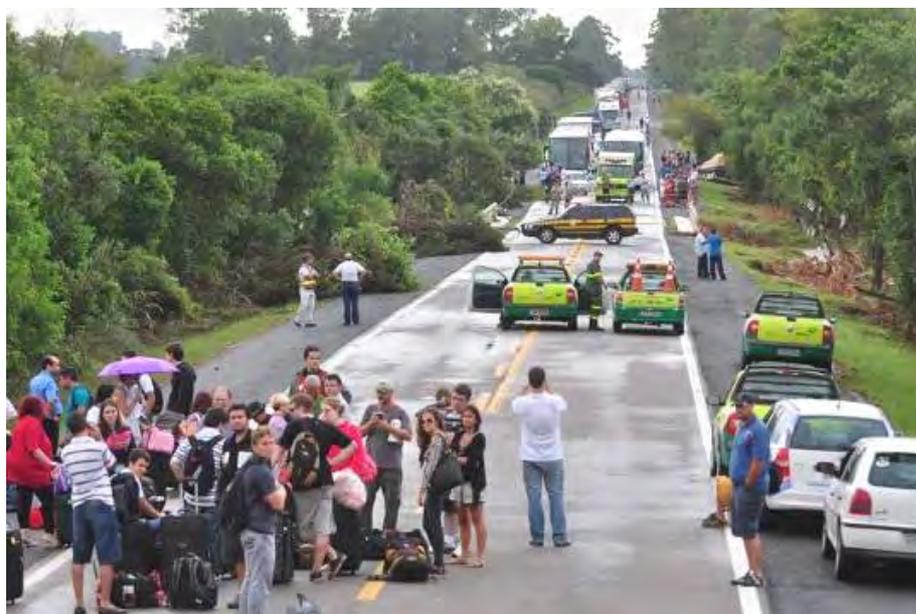
Veículos que trafegavam pela rodovia durante a madrugada ficaram ilhados entre os km 471 e 468, pois as águas dos arroios Viúva Teresa e Pinto subiram rapidamente e deixaram as pontes submersas. No km 471, havia carros parados por cerca de 5 km dos dois lados da ponte, Figura 6.97, (<http://zerohora.clicrbs.com.br/>, acesso 10/03/2001).

Figura 6.97 - Interdição da BR-116 devido ao rompimento de parte da via. Foto: Acervo Zero Hora (março, 2011).

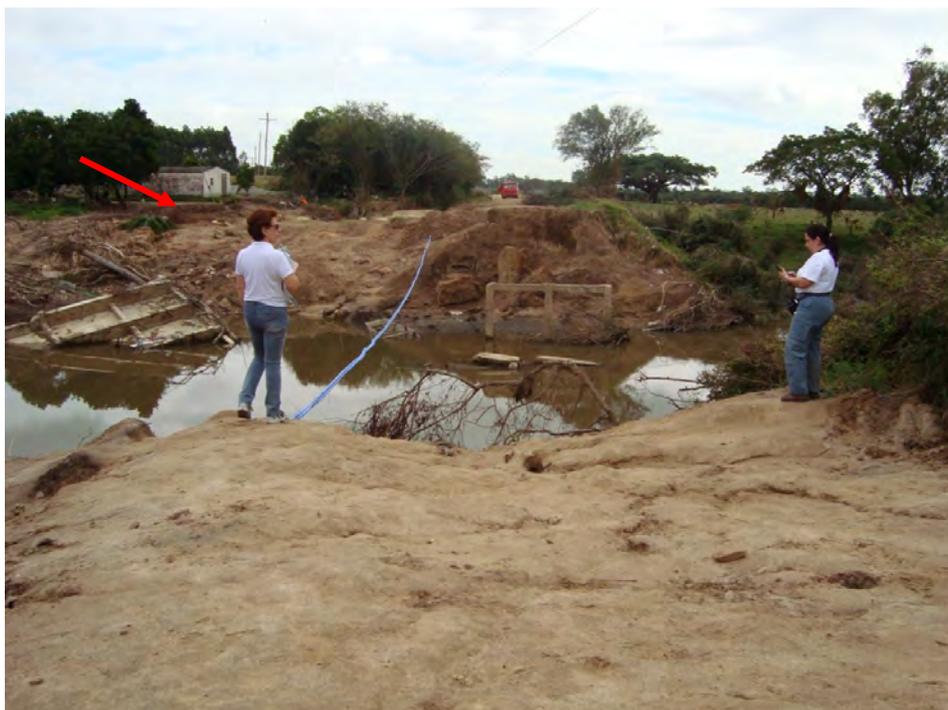
A ponte do Passo dos Baios, que fica mais próximo a cidade, foi totalmente destruída e por muito pouco não atingiu a casa de um agricultor que vive em suas cercanias. Foi necessário passar um cabo sobre o canal do arroio para levar energia elétrica aos moradores que ficaram isolados pela queda da ponte. Além disso, houve a necessidade também de disponibilizar um serviço de barco para fazer transporte dos moradores da região entre as duas margens do curso de água (Figura 6.98 e 6.99).

Figura 6.98 – Ponte do Passo dos Baios, totalmente destruída pela inundação do dia 10 de março de 2011. A seta vermelha mostra a distância da casa que chegou a água do arroio. Foto: Acervo GEODESASTRES-SUL (março, 2011).

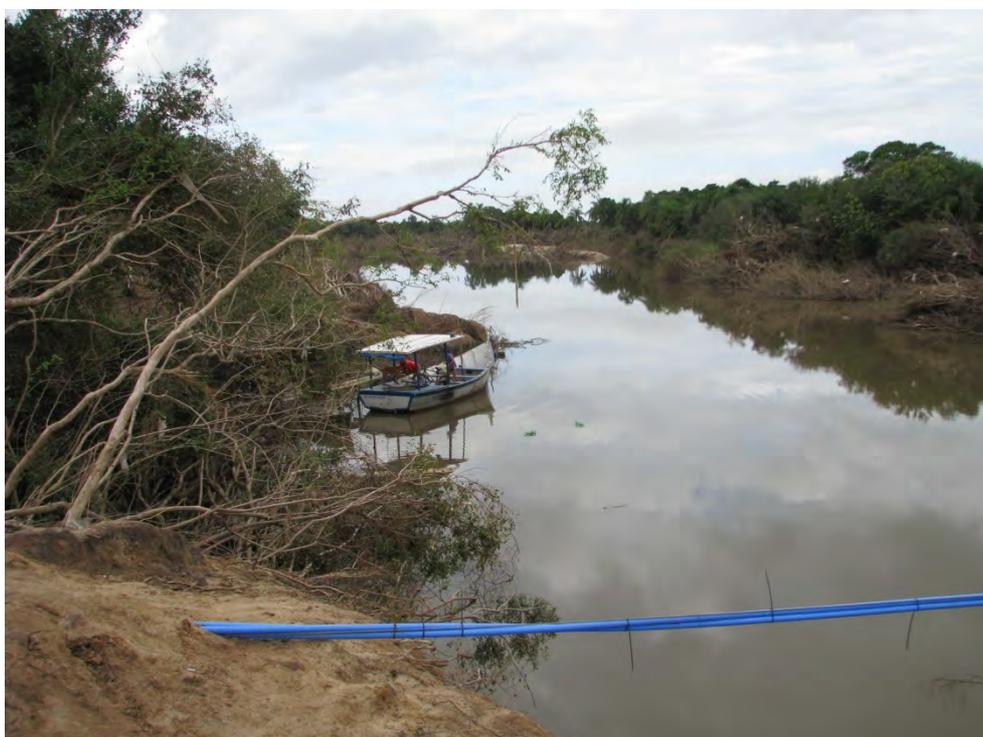
Figura 6.99 – Serviço de barco para o transporte dos moradores da região da ponte do Passo dos Baios que ruiu com a inundação do dia 10 de março de 2011. Foto: Acervo GEODESASTRES-SUL (março, 2011).

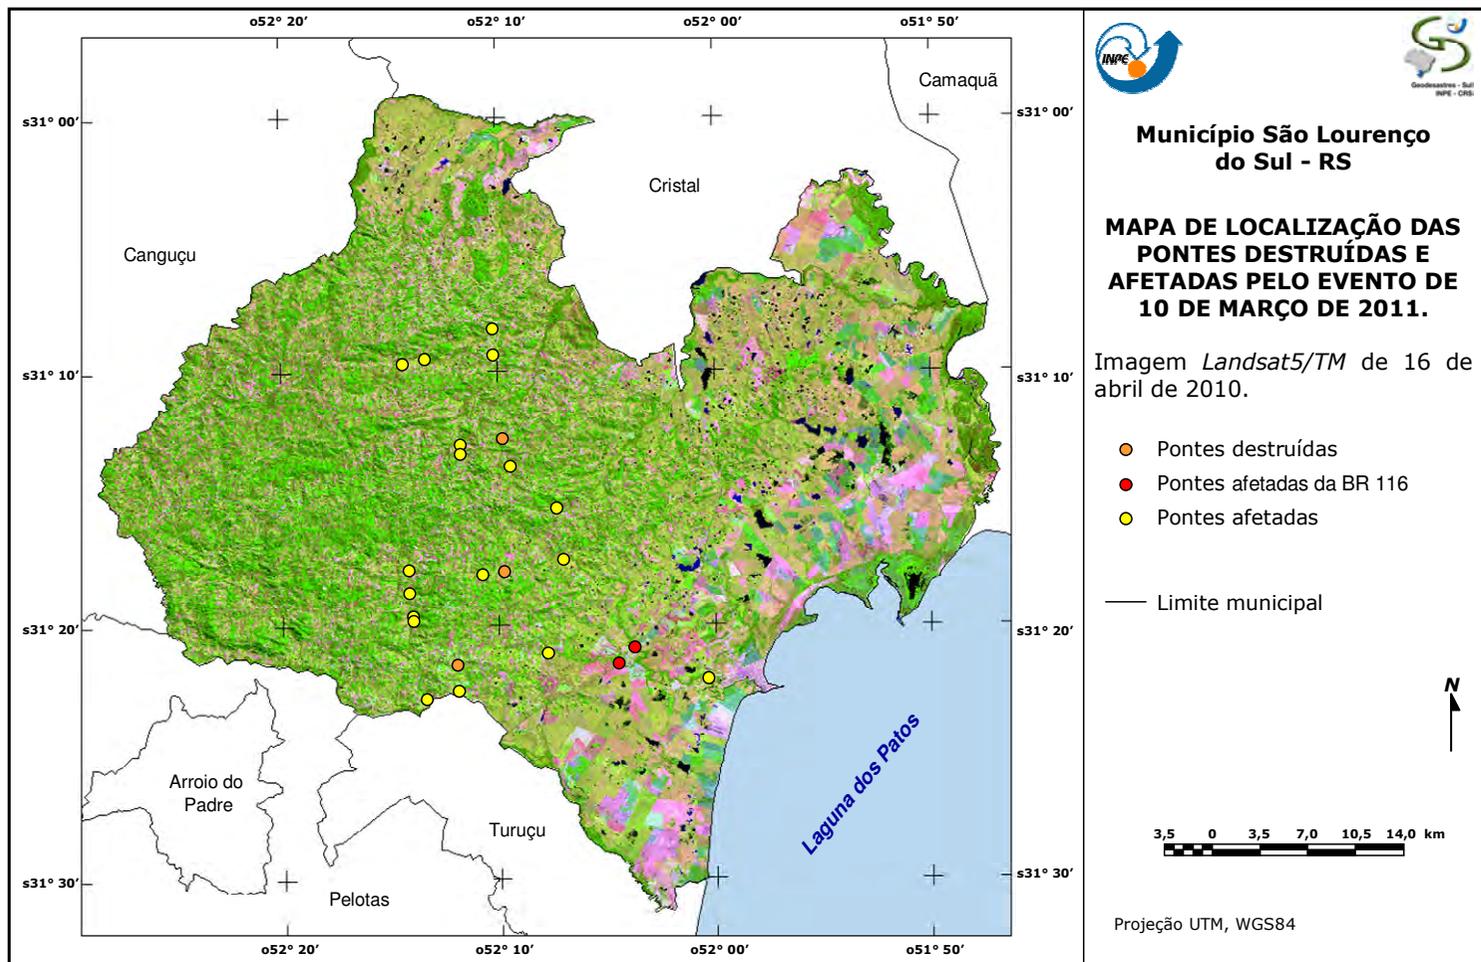
Considerando os relatos ouvidos, a quantidade de precipitação ocorrida e a forma do relevo do município, pode-se dizer que um grande volume de água desceu da região de serra de forma rápida, intensa e violenta, no caminho encontrou pontes que não comportavam a vazão de água que ocorria no momento e que funcionaram num primeiro momento como uma barreira para o escoamento desta.

O volume de água foi de tal ordem que forçou o rompimento de pontes, no primeiro momento a do Passo do Pinto, e toda a água ali acumulada veio em direção a cidade de São Lourenço em forma de onda e com grande força.

Figura 6.100 – Mapa de localização das pontes destruídas e afetadas pela enxurrada no município de São Lourenço do Sul.

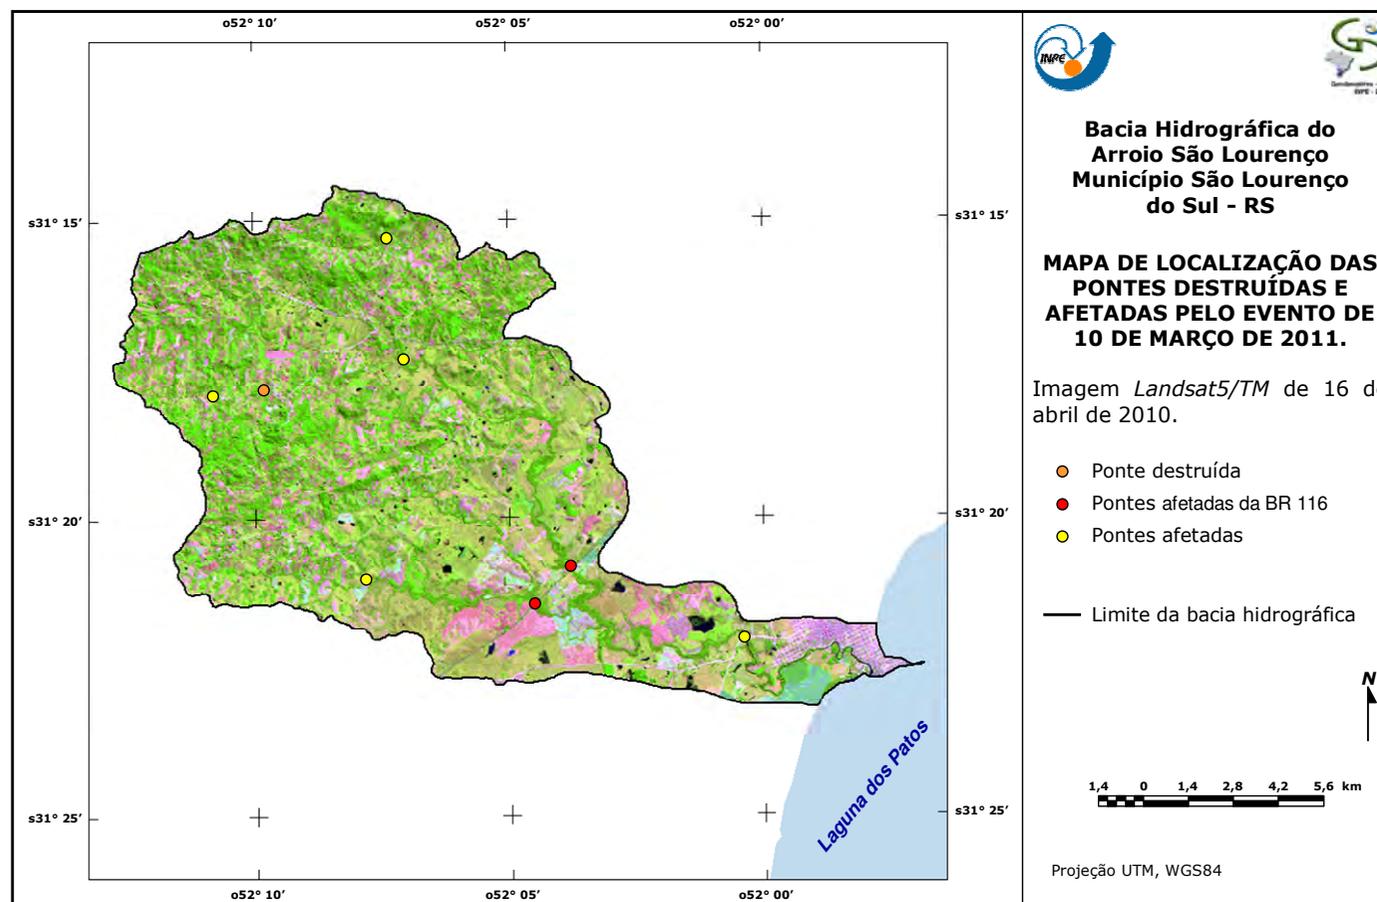
Figura 6.101 – Mapa de localização das pontes destruídas e afetadas pela enxurrada na bacia do Arroio São Lourenço.

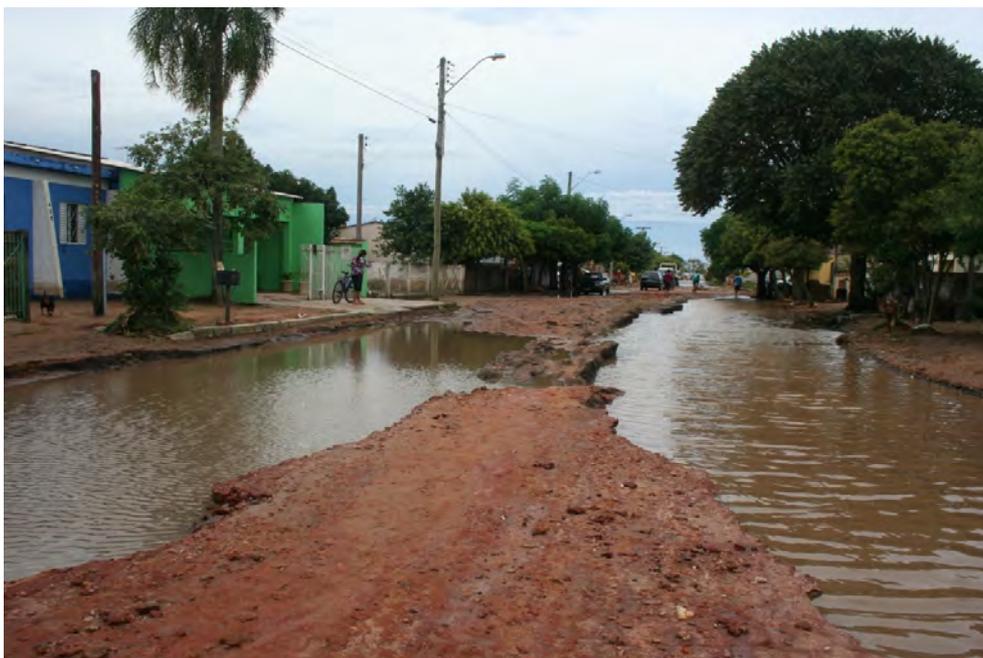
Parte das vias urbanas de São Lourenço do Sul não é pavimentada e foram também bastante danificadas, sendo algumas delas erodidas pela correnteza da água, assim como várias calçadas e estradas vicinais (Figura 6.104, 6.105 e 6.106).

Figura 6.104 - Via urbana não pavimentada danificada pela inundação. Foto: Acervo Prefeitura Municipal de São Lourenço do Sul (março, 2011)

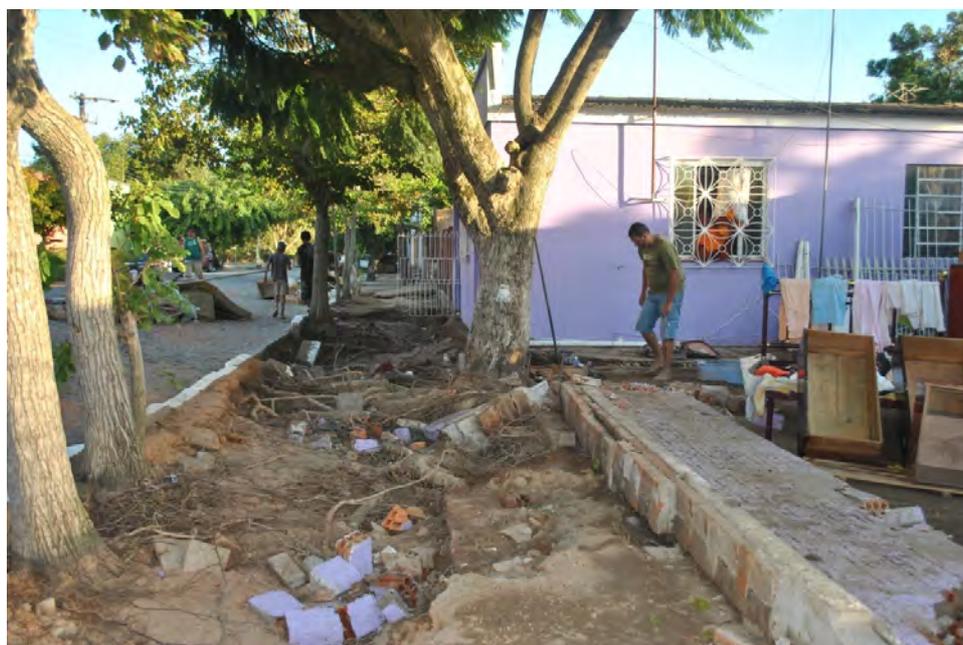
Figura 6.105 – Calçada destruída pela inundação em São Lourenço do Sul. Foto: Acervo GEODESASTRES-SUL (março, 2011).

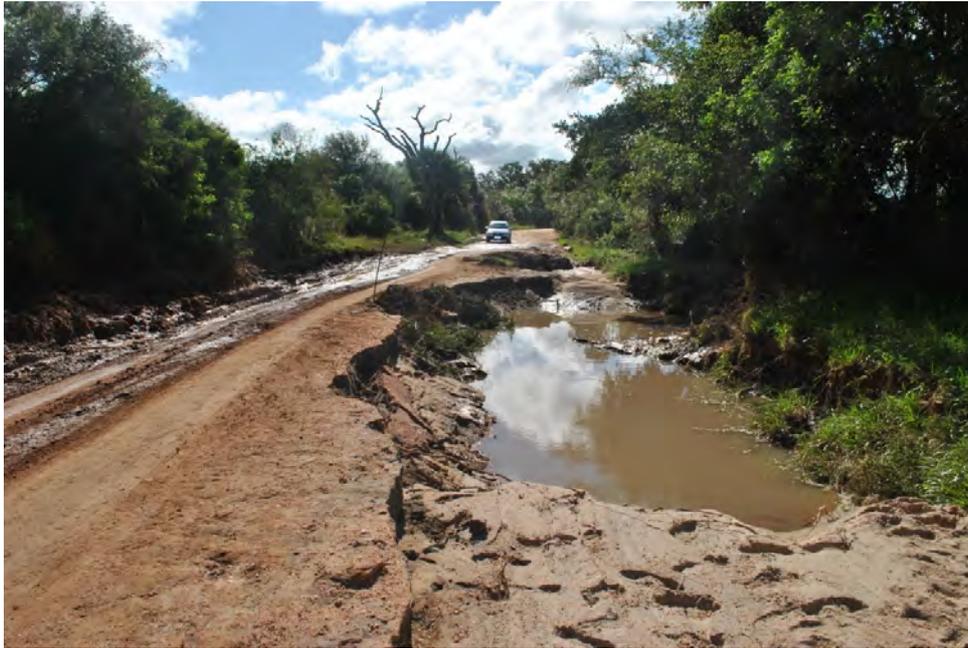
Figura 6.106 - Estrada vicinal danificada pela inundação em São Lourenço do Sul. Foto: Acervo Prefeitura Municipal de São Lourenço do Sul (março, 2011).
