**ANÁLISE DO EVENTO DE INUNDAÇÃO BRUSCA
OCORRIDO EM SÃO LOURENÇO DO SUL, RS, EM 10
DE MARÇO DE 2011**

Tania Maria Sausen
María Silvia Pardi Lacruz
Silvia Midori Saito
Rodrigo da Silva Pereira

INPE
São José dos Campos
2012

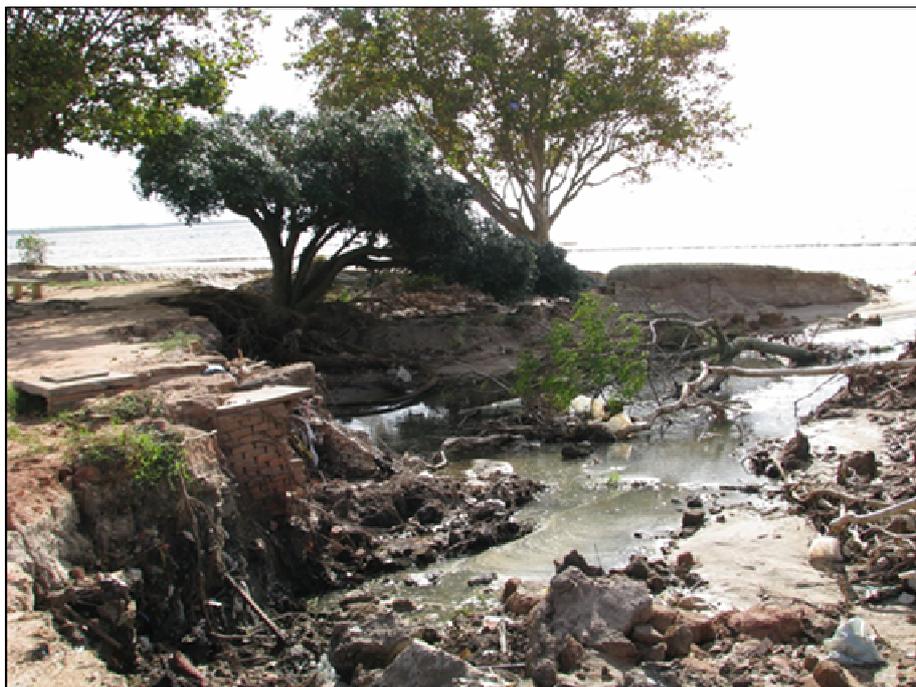
Figura 6.110 - Margens da Laguna dos Patos duramente afetada pela inundação do dia 11 de março de 2011. Foto: Acervo GEODESASTRES-SUL (março, 2011)

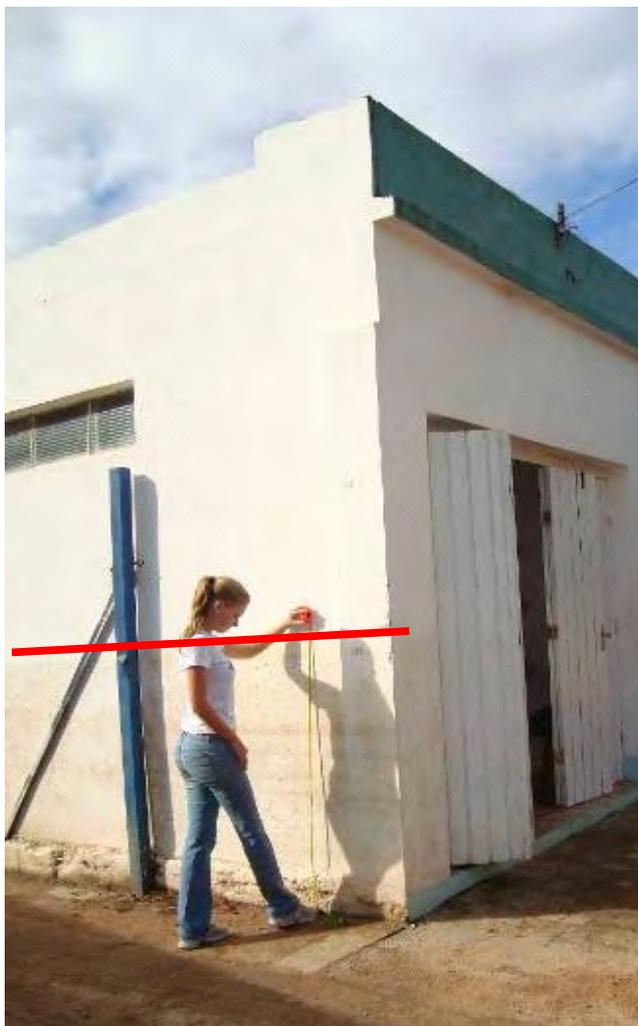
Figura 6.111 - Ateliê de artesanato afetado pela inundação. A lâmina de água chegou a 1,20m de altura. Foto: Acervo GEODESASTRES-SUL (março, 2011)
